*Accident  
survenu le 25 juillet 2000  
au lieu-dit La Patte d'Oie  
de Gonesse (95)  
au Concorde  
immatriculé F-BTSC  
exploité par Air France*

R a p p o r t p r é l i m i n a i r e  
f-sc000725p

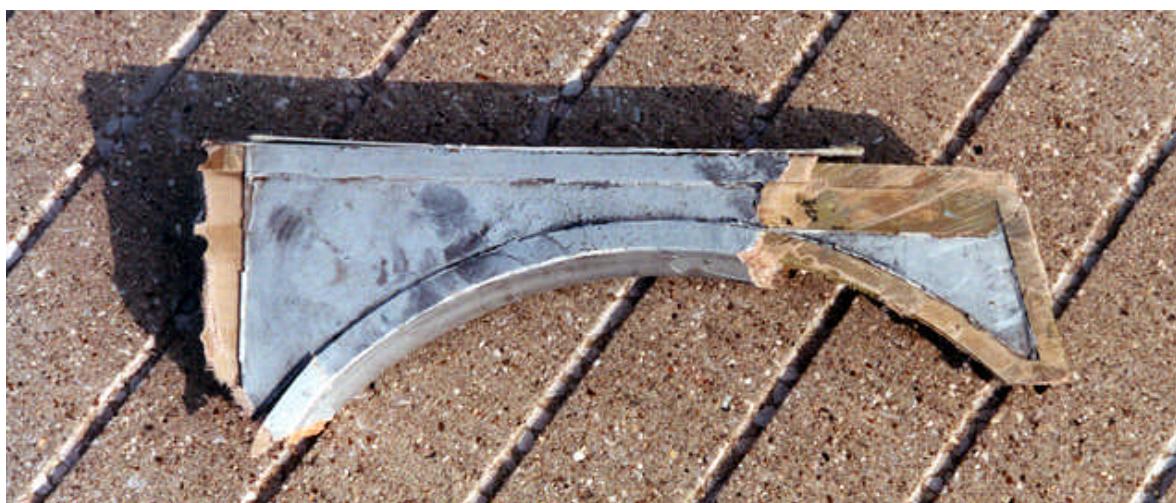
On trouve des éléments du déflecteur d'eau du train gauche entre les lignes de dalles 139 et 166, c'est à dire de 1 642 à 1 845 mètres de la limite physique de la piste 26 droite, plus précisément en 139, 149, 151, 157 et 166. Les éléments trouvés ne comportent pas d'éléments métalliques.

*Pièce située sur la ligne 166 : partie droite du déflecteur*

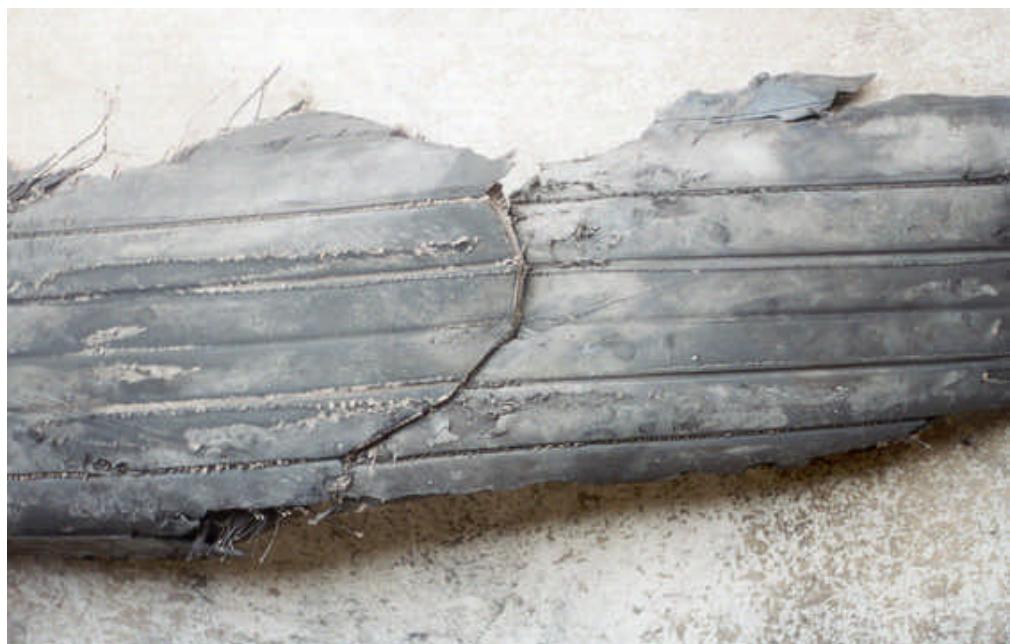
On trouve sur les lignes 146, 152, 166, 180, 186 et 187 des morceaux de pneu du Concorde. Les éléments situés notamment en ligne 152 (un morceau de 100 x 33 cm de plus de 4 kg) et 180 correspondent à la même zone et s'emboîtent. Il apparaît à l'examen visuel une coupure transversale d'environ 32 centimètres

*Élément de pneu en ligne 180*

*Élément de pneu en ligne 152*

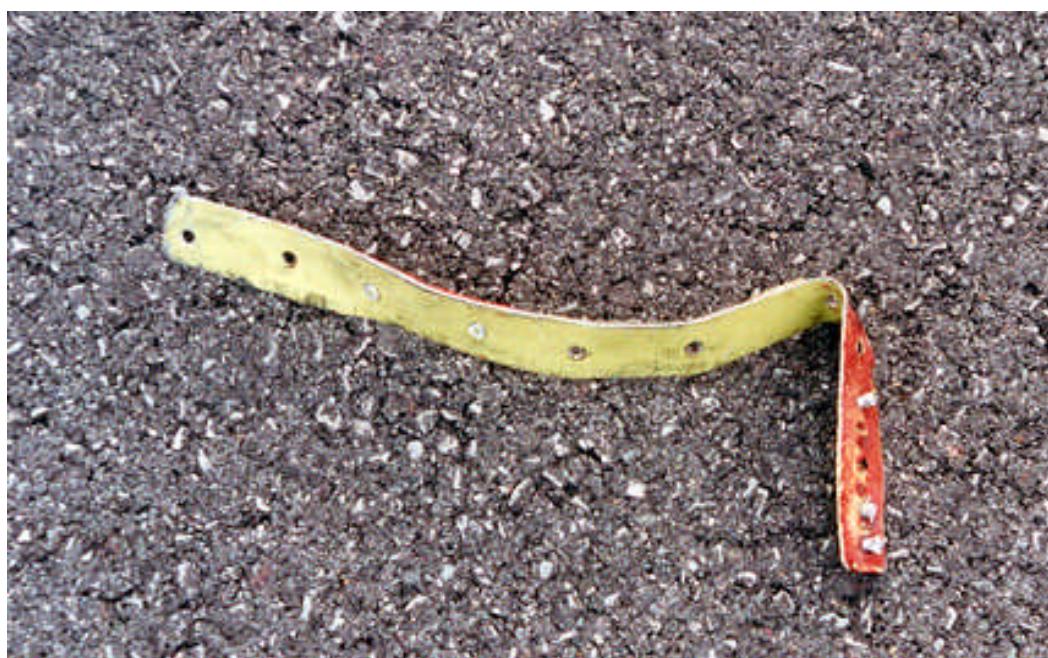
*Pièce retrouvée en ligne 152*

On trouve sur l'accotement droit à la hauteur de la ligne 152 une lamelle métallique d'environ 43 centimètres de long, pliée à une de ses extrémités. Sa largeur est variable, de 29 à 34 mm, et elle est percée de trous dans certains desquels se

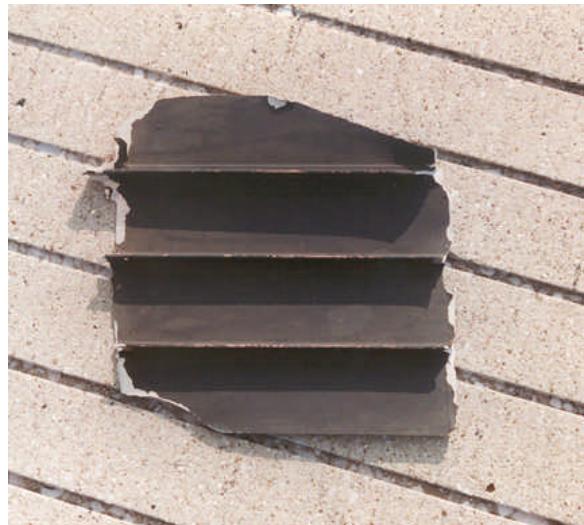
Une pièce nervurée de structure d'environ 30 x 30 cm se trouve en ligne 160. Elle est blanche sur la face extérieure et de teinte foncée sur la face nervurée. Elle provient du réservoir n° 5 de l'avion. Elle ne présente pas de trace de choc.

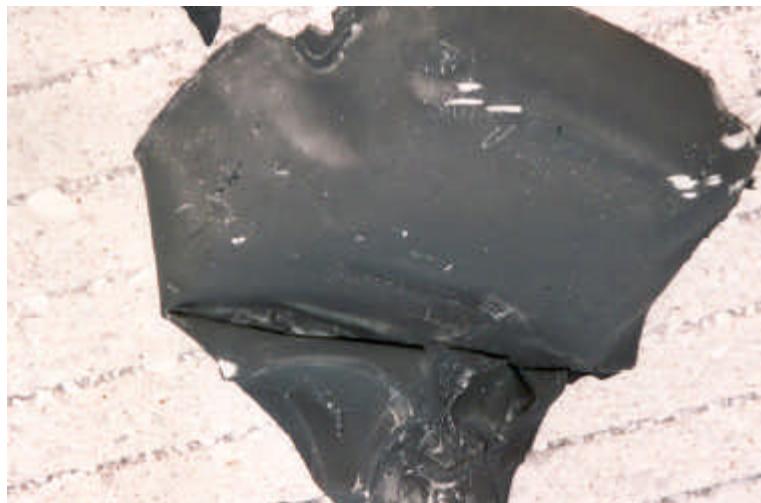
#### 12.1.5 Carénage de servo valve de frein

Une pièce en alliage, identifiée comme étant un carénage de servo valve de frein du train gauche de l'avion, se trouve sur la ligne 175. Cette pièce est recouverte de suie et a été manifestement au contact d'une flamme. Elle a été déformée par un choc.

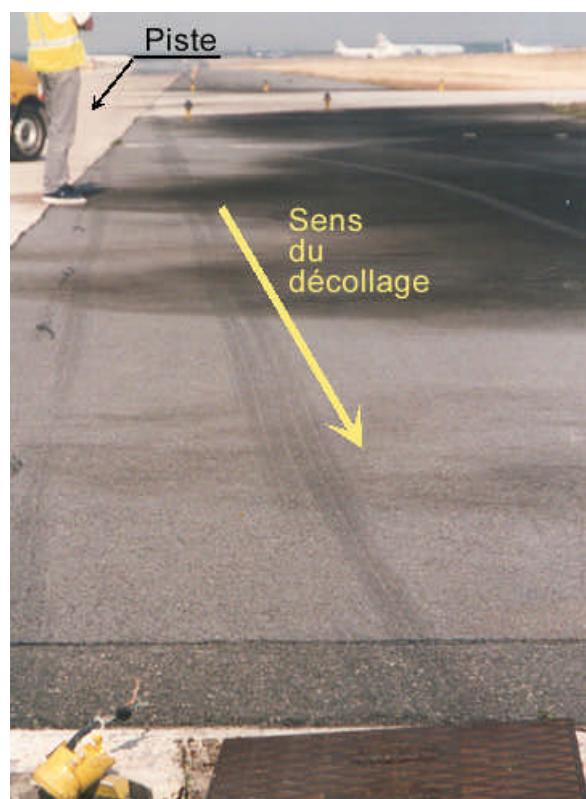
Plus loin, des traces irrégulières du train gauche sont relevées jusqu'à la balise cassée (vers 2 800 mètres).

Après celle-ci, ces traces deviennent intermittentes puis elles disparaissent à environ 2 830 mètres du seuil de piste.

Trace du bogie gauche et balise cassée

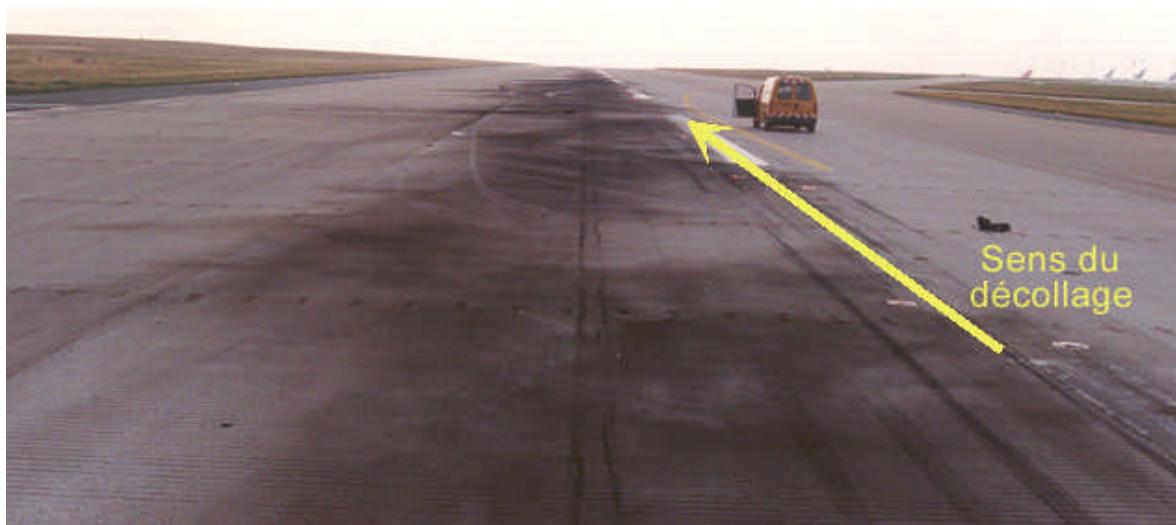
Ligne 202

Des traces de suie, produit d'une combustion incomplète de kérosène, apparaissent sur la piste à partir de 1 860 mètres de l'origine (ligne 168). Importantes et denses jusqu'à 2 300 mètres, elles sont ensuite moins denses et riches en carbone jusqu'à la bretelle S4, à 2 770 mètres. Les traces, de sept mètres de large en moyenne, sont d'abord centrées sur la marque laissée au sol par la roue abîmée puis se déportent vers l'extrême gauche de l'avion.

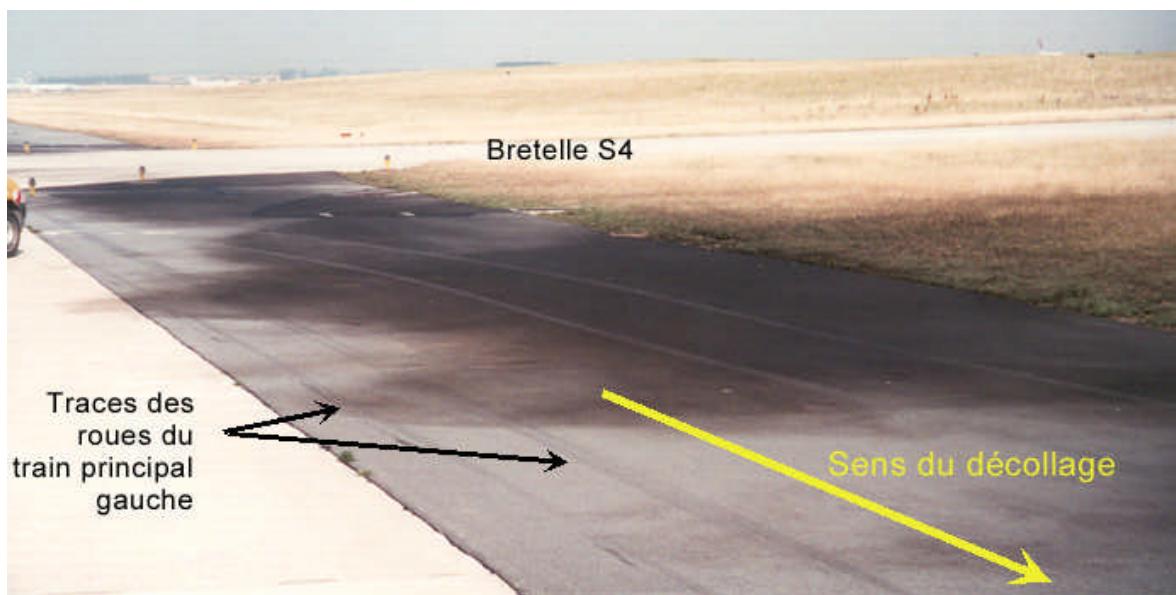
Ligne 290

Après la bretelle S4 et jusqu'à la balise cassée, on observe une zone où la suie est de nouveau importante.

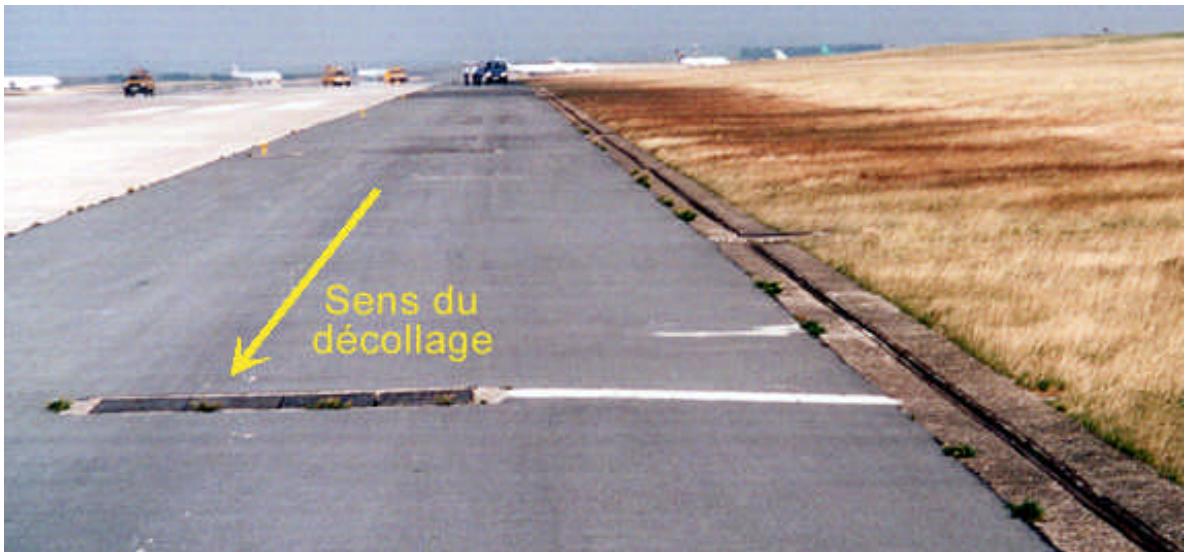
*Entre les lignes 310 et 340*

L'herbe a été brûlée en bordure de piste entre 2 902 et 3 165 mètres. Cette zone, également riche en suie, indique la présence d'une flamme de grande dimension une fois l'avion en vol.

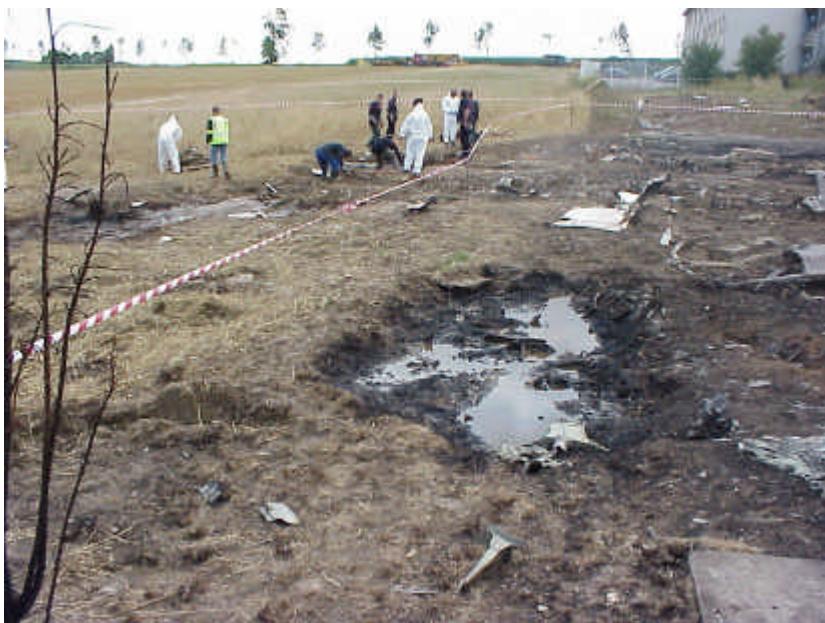
Des traces d'impact se trouvent au nord du site à l'intersection des zones A et B. D'ouest en est, on trouve une rangée d'arbres d'environ trois mètres de haut puis un cratère au fond duquel se trouve le réservoir central arrière n° 11. Des morceaux d'entrée d'air sont trouvés à demi-enterrés en A3 et des traces d'impact sont visibles en A3 et en CB2-Nord. La roue n° 6 est enfoncée dans le sol.

*Traces d'impact*

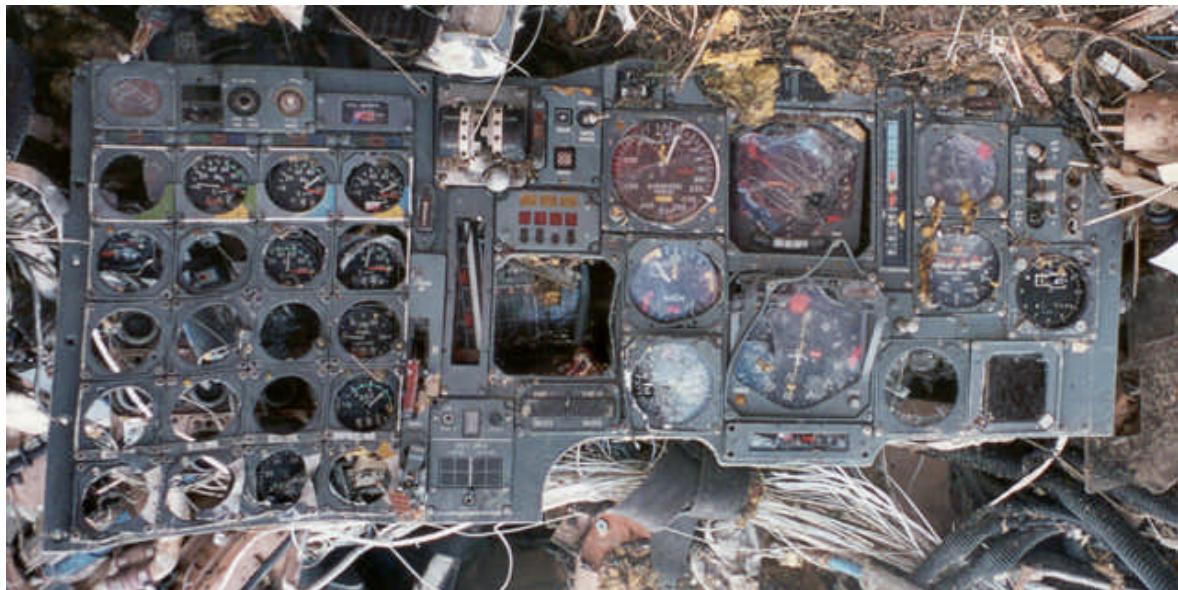
- le sélecteur Visor/Nose est sur la position "Down"
- le sélecteur de train d'atterrissement est vers la position "Down", cran de sécurité passé
- sur l'indicateur de position de gouvernes (endommagé au choc), les index pour la direction sont à 20° gauche pour la gouverne supérieure et 12° droite pour l'inférieure en code G (Green). Les index des élévons sont sur code M (Mécanique) et ne sont pas exploitables
- la vitesse indiquée est sur 99 Kt, STBY et drapeau, le bug V2 est à 230 kt
- HSI cap 105°, ADI 30° inclinaison à gauche et 32° à piquer, Vz - 1 800 ft/min, altimètre - 240 pieds STBY et drapeau, radioaltimètre illisible, VOR1 028°, VOR2 038°
- interrupteur FD sur 2
- sélecteur attitude sur ATT INS3, comparateur sur COMP2, déviation sur DEV2, navigation sur NAV INS2
- montre sur 14 h 45 UTC

*Vue globale planche de bord*

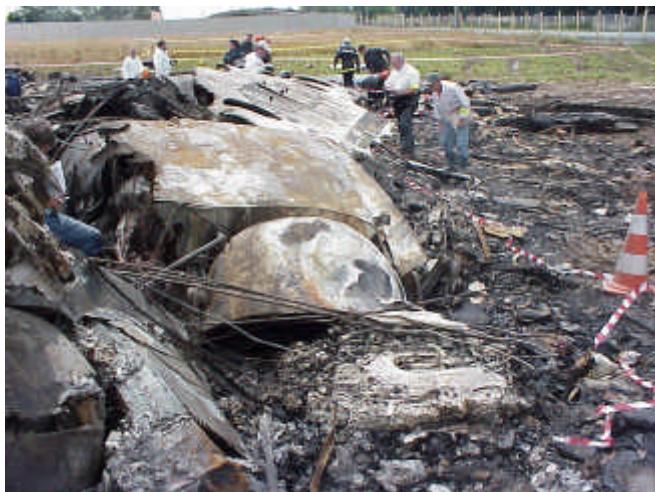
*Vue générale de la tuyère secondaire supérieure du moteur n° 4*

Les tuyères secondaires supérieures sont encore présentes sur les moteurs 1, 2, 4 et séparées de la structure de la tuyère sur le moteur 3. Les tuyères secondaires inférieures sont séparées de la structure et trois d'entre elles sont retrouvées intactes. Les vérins supérieurs des moteurs 2 et 4 sont attachés à la structure et aux tuyères. Les vérins inférieurs ont été retrouvés sur le site à l'exception d'un vérin du moteur 3.

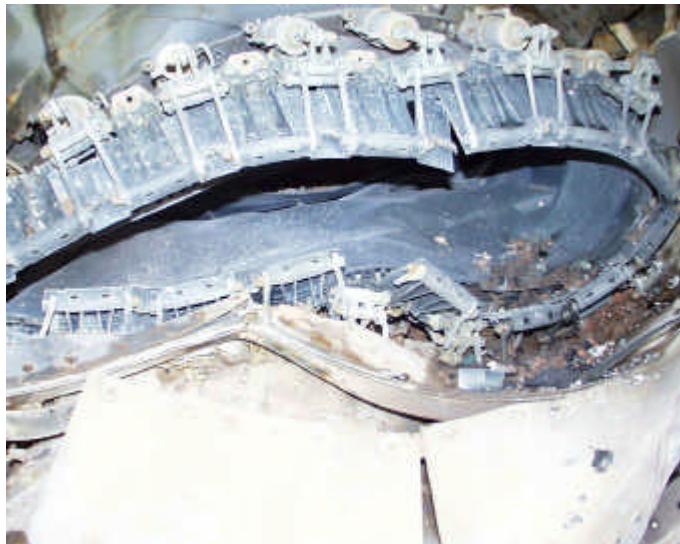
*Tuyère primaire moteur n° 2*

La tuyère primaire du moteur 3 est séparée de la structure de la tuyère secondaire. Cette dernière est arrachée du reste du moteur. Les tuyères des moteurs 1, 2, 4 sont en place mais aplatis par l'impact au sol.

Les tuyères primaires et secondaires ne présentent de traces de chauffe sur aucun des moteurs. Des traces noires sont visibles sur les panneaux intérieurs des paupières du moteur 1. On constate aussi des traces de suie sur la partie supérieure droite de la structure de la tuyère du moteur 2. Aucune trace de dommages consécutifs à une rupture non contenue n'a été observée.

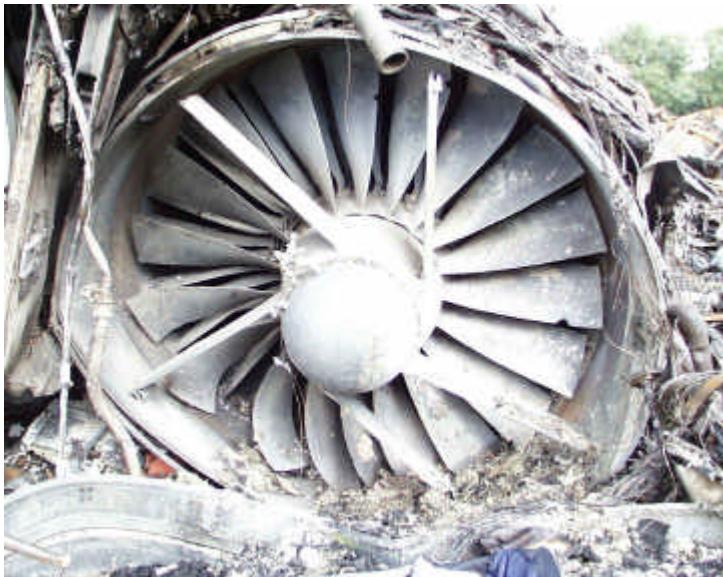
Compresseur BP moteur n° 1

L'examen du moteur n° 2 paraît indiquer un N1 négligeable avant l'impact. Le rotor du compresseur BP du moteur n° 1 a apparemment fait moins d'un quart de tour après l'impact avant d'être arrêté par l'écrasement du carter.

Les moteurs 1 et 2 présentent des traces de choc d'objets (FOD) mous sur les aubes du rotor du compresseur BP. Le moteur 1 présente également des traces de FOD dur. Les dommages constatés sur les moteurs 3 et 4 montrent qu'ils ont heurté le sol avec un N1 beaucoup plus élevé que celui du moteur n° 1.

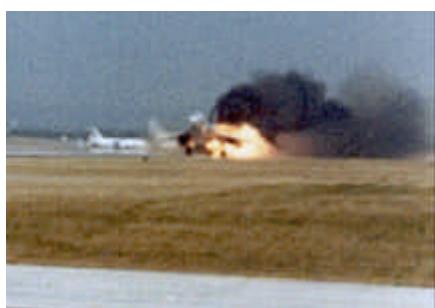
L'embrasement initial s'est produit sous l'aile, entre les nacelles des moteurs de gauche et le fuselage, quelques secondes avant le début de la rotation, l'avion étant aux environs de W7 ou de S5. Une petite flamme serait apparue soudainement, un peu comme un chalumeau, avant de prendre une grande dimension en largeur (elle entourait les moteurs de gauche) et en longueur (environ une longueur de fuselage). Cette flamme s'accompagnait d'une épaisse fumée noire. Le bruit de l'avion était peut-être différent de l'accoutumée.
