**BEA**

*Accident  
survenu le 25 juillet 2000  
au lieu-dit La Patte d'Oie  
de Gonesse (95)  
au Concorde  
immatriculé F-BTSC  
exploité par Air France*

**RAPPORT D'ÉTAPE (15/12/2000)**  
f-sc000725e

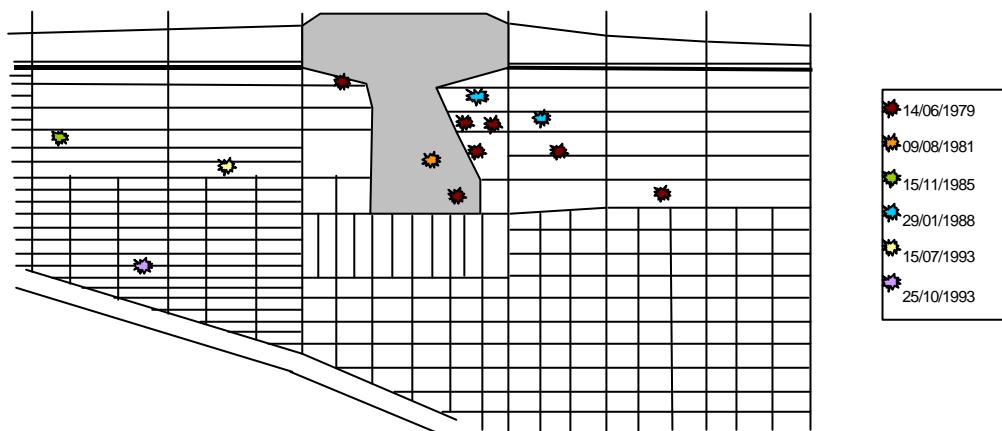
#### ***Localisation des impacts avec perforation lors des différents incidents (aile droite et aile gauche)***

**15 juillet 1993** : G-BOAF à l'atterrissement à Londres Heatrow, éclatement du pneu n° 4 entraînant la détérioration du mécanisme de la porte du train. Le réservoir n° 8 avait été endommagé, vraisemblablement par un morceau de ce mécanisme.

**25 octobre 1993** : G-BOAB au roulage (taxiway) à Londres Heatrow, éclatement du pneu n° 2 entraînant la détérioration du déflecteur d'eau. Le réservoir n° 1 avait subi une perforation de petites dimensions, vraisemblablement par un morceau du déflecteur.

La plupart des dégâts structuraux résultent de l'impact de morceaux de jante avec la voilure, en arrière des roues. Ont également été notées trois perforations au niveau des réservoirs 2, 5 et 6 dont le fond de maille est de 1,2 millimètre. L'une d'elles a été provoquée par un morceau de caoutchouc du pneu. La fuite de carburant résultant de toutes les perforations était de 4 kg/s.

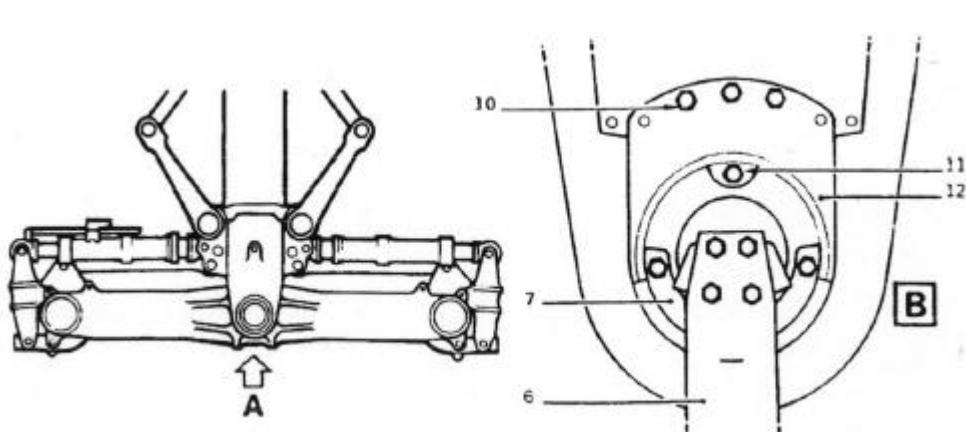
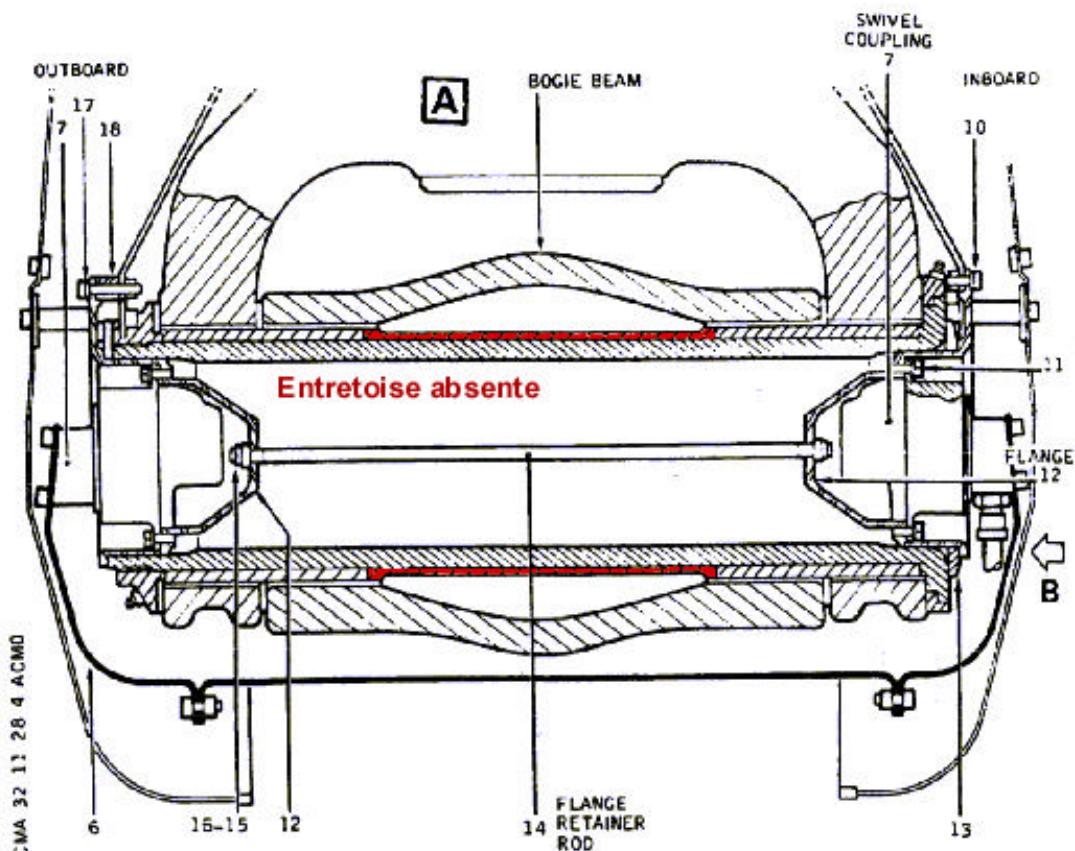
- Le vérin de fermeture de la trappe du train principal gauche est cassé. Un examen de ce vérin devra permettre de déterminer sa course au moment de l'impact.

- Il manque une entretoise centrale maintenant en position fixe deux bagues latérales, sur l'axe de liaison fût/bogie au niveau du train principal gauche. Cette entretoise n'avait pas été remontée à l'issue de la « check A01 » effectuée du 17 au 21 juillet 2000.

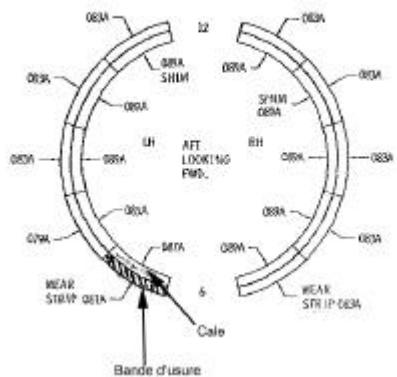
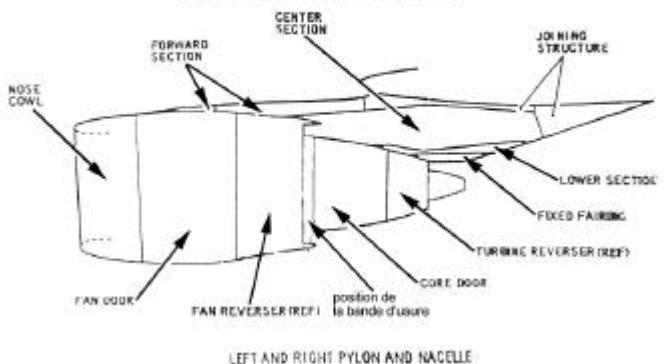
La lamelle métallique retrouvée sur la piste après l'accident (cf. rapport préliminaire, §12.1.3) paraissait être une pièce de type aviation n'appartenant pas au Concorde. Une recherche a donc été entreprise pour identifier l'avion dont elle aurait pu tomber. Cette recherche a porté en priorité sur les avions ayant décollé de la même piste après treize heures. De plus, des travaux sur plusieurs types d'avion ont donné à penser que la pièce pouvait être une bande d'usure (wear strip) d'un capot d'inverseur de moteur CF6-50.

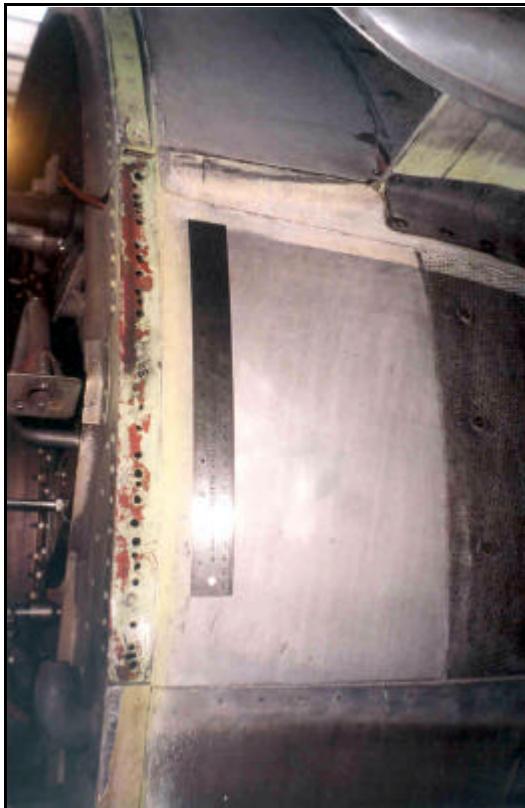
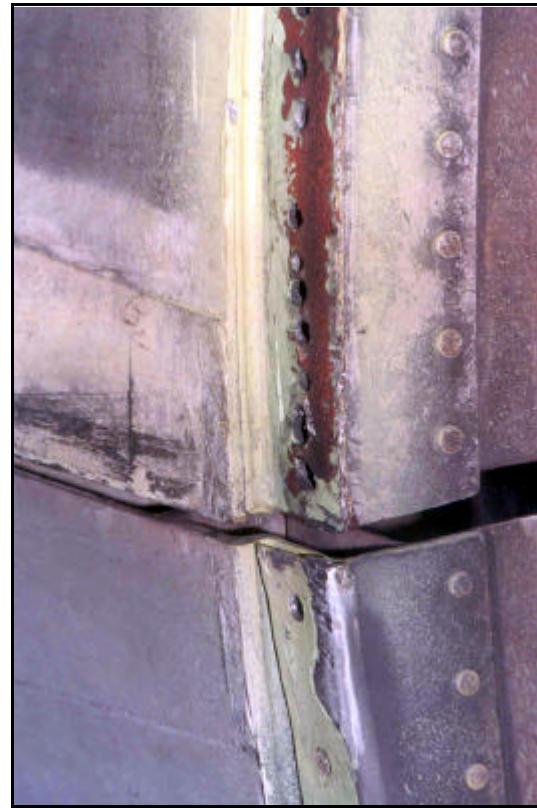
- a) Support arrière du capot de l'inverseur

- il manque la bande d'usure inférieure gauche d'une longueur d'environ 44 centimètres. Le capot arrière (core cowl door) fermé vient normalement s'appuyer sur sa partie avant sur des bandes d'usure ;
  - le support a été peint d'un primaire époxy vert ;
  - à l'emplacement de la pièce manquante, le support a été enduit de mastic de type RTV106 rouge ;
  - il n'y a aucune trace de RTV 106 sur les autres parties du support ;
  - il n'y a aucune trace de RTV 106 sur les bandes d'usure présentes ;
  - Il y a de nombreuses coulures de peinture sur le support et sur les bandes d'usure. La peinture dépasse partiellement sur le capot fan de l'inverseur ;
  - à l'emplacement de la pièce manquante, le support comporte encore plusieurs rivets ;
  - le support est percé de trente-sept trous dont certains présentent des inter-distances inférieures à deux fois le diamètre des trous.

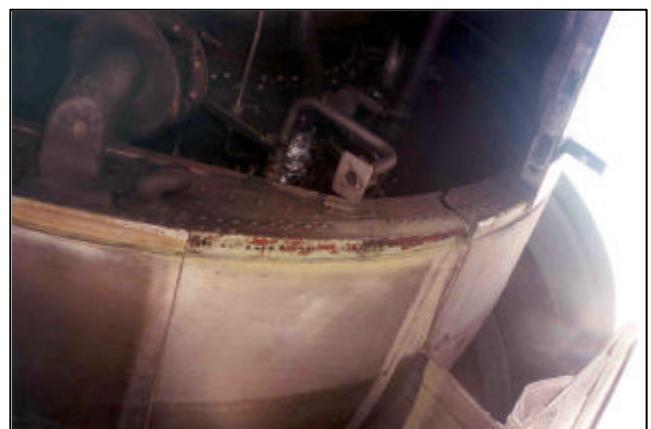
c) Bande d'usure inférieure droite

- il manque un rivet sur la bande. Elle est déformée et laisse ainsi un jeu de 6 mm par rapport au support ;
- le rivet d'extrémité est cassé, la partie restant sur le support empêche la bande de coller à ce support ce qui empêche la fermeture correcte du capot ;
- par comparaison avec une pièce d'origine, cette bande est trop longue.

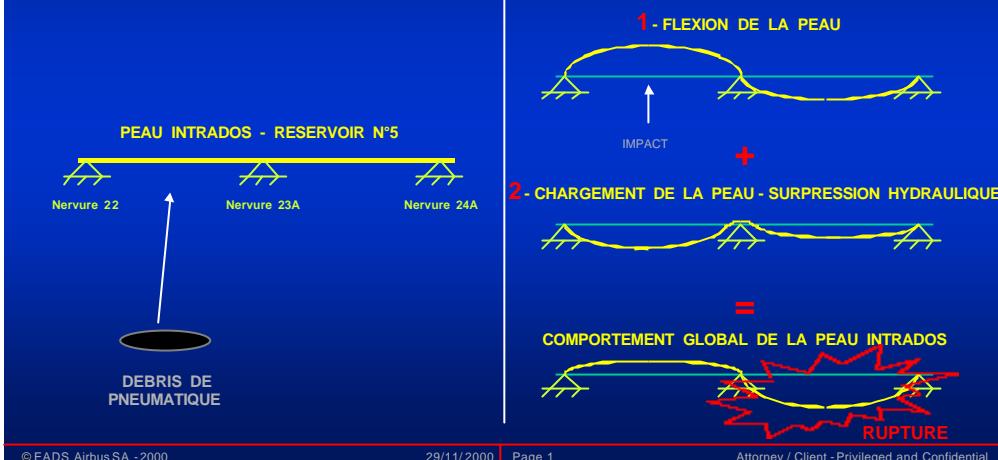
Schéma EADS/Airbus

Le mode de rupture initialement évoqué pour expliquer le trou dans le réservoir 5 était une perforation directe, de l'extérieur vers l'intérieur du réservoir. Cependant, les premières observations sur la pièce de réservoir retrouvée sur la piste semblent indiquer que la rupture a eu lieu de l'intérieur vers l'extérieur. Pour expliquer les mécanismes de la rupture, une simulation numérique a été élaborée par EADS selon la méthode de calcul dite «des éléments finis». Cette méthode consiste à décomposer la structure en petits volumes sur lesquels une approximation des lois de la mécanique permet d'appréhender le comportement du solide et du fluide impliqués. Le réservoir numéro cinq a été modélisé avec près de 70 000 éléments finis, et dix fois plus pour la modélisation du kérosène qu'il contient. Les résultats d'essais effectués au CEAT en 1980 sur un réservoir vide ont été utilisés pour permettre une première validation de cette modélisation. Dans la quasi-totalité des cas, le modèle et le test donnent les mêmes résultats ; lorsqu'ils divergent, les déformations calculées lors de la simulation sont toujours supérieures à celles constatées en test.

Selon les premiers résultats de la simulation effectuée avec les conditions du vol du 25 juillet 2000, la rupture du réservoir pourrait ainsi s'expliquer par la conjonction de deux phénomènes induits par le choc sans perforation d'un gros fragment du pneumatique sur le réservoir :

1er mode de rupture : perforation directe en cisaillement dynamique

2ème mode de rupture : effet de flexion + surpression hydraulique
