*Accident
survenu le 25 juillet 2000
au lieu-dit La Patte d'Oie
de Gonesse (95)
au Concorde
immatriculé F-BTSC
exploité par Air France*

RAPPORT D'ETAPE (10/07/2001)

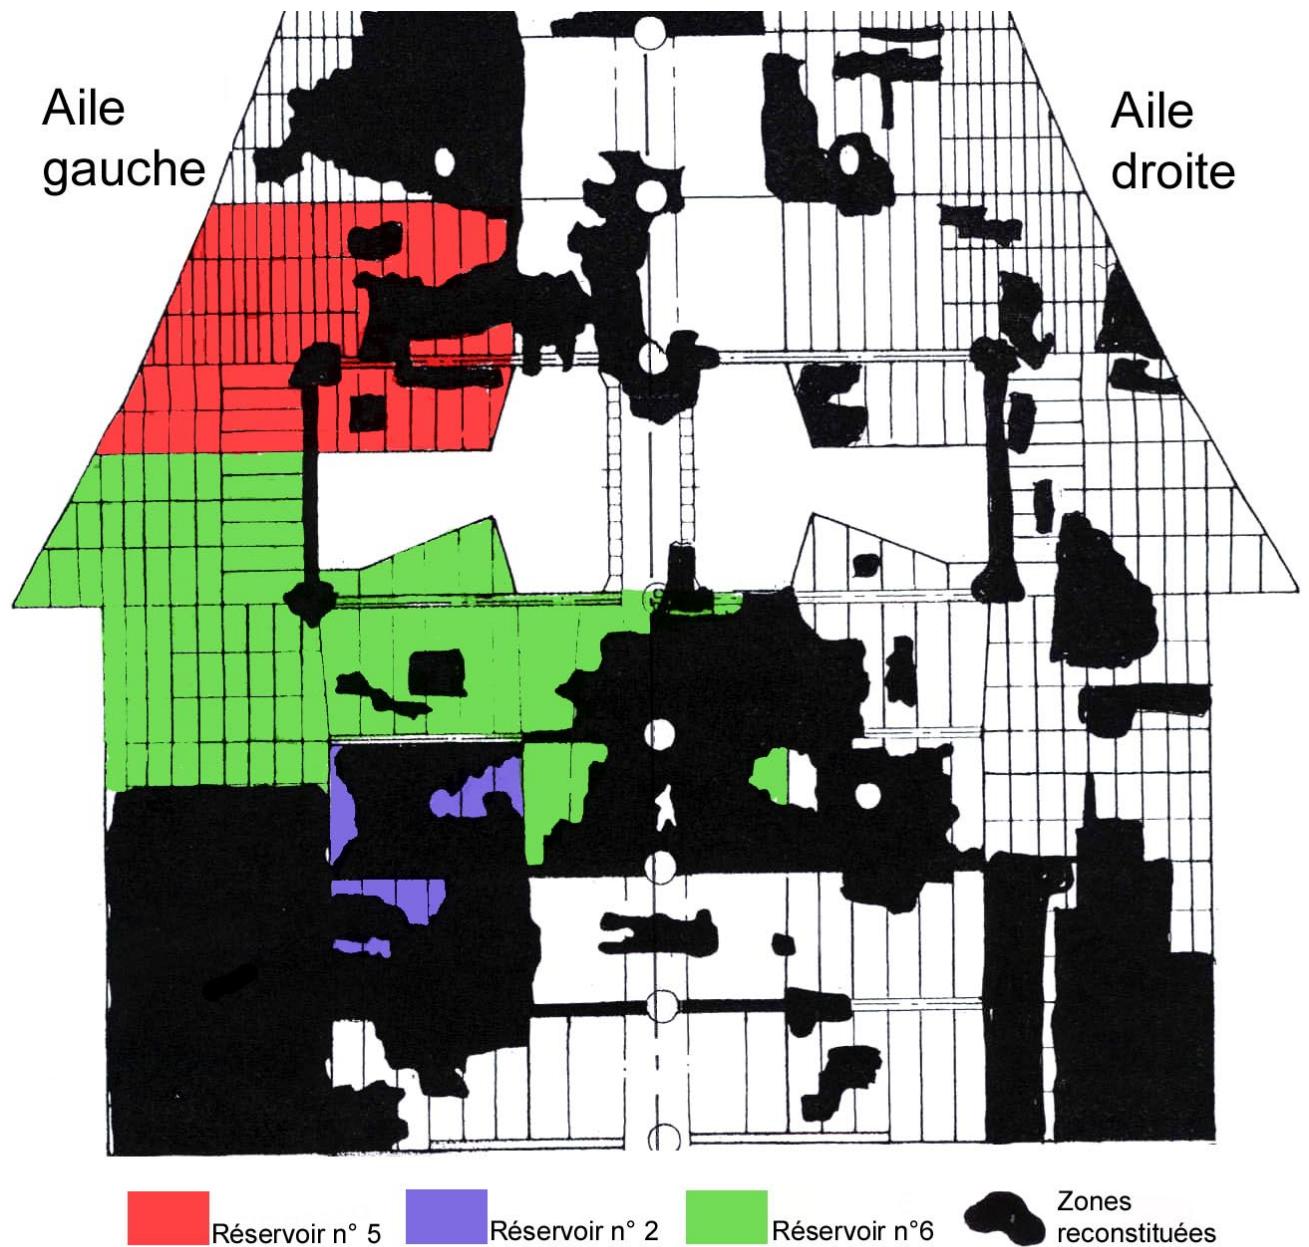
Il n'a pas été possible de reconstituer les surfaces situées à proximité des baies de train, ni l'essentiel de l'aile droite.

Figure 14 : Reconstitution informatisée de l'extrados

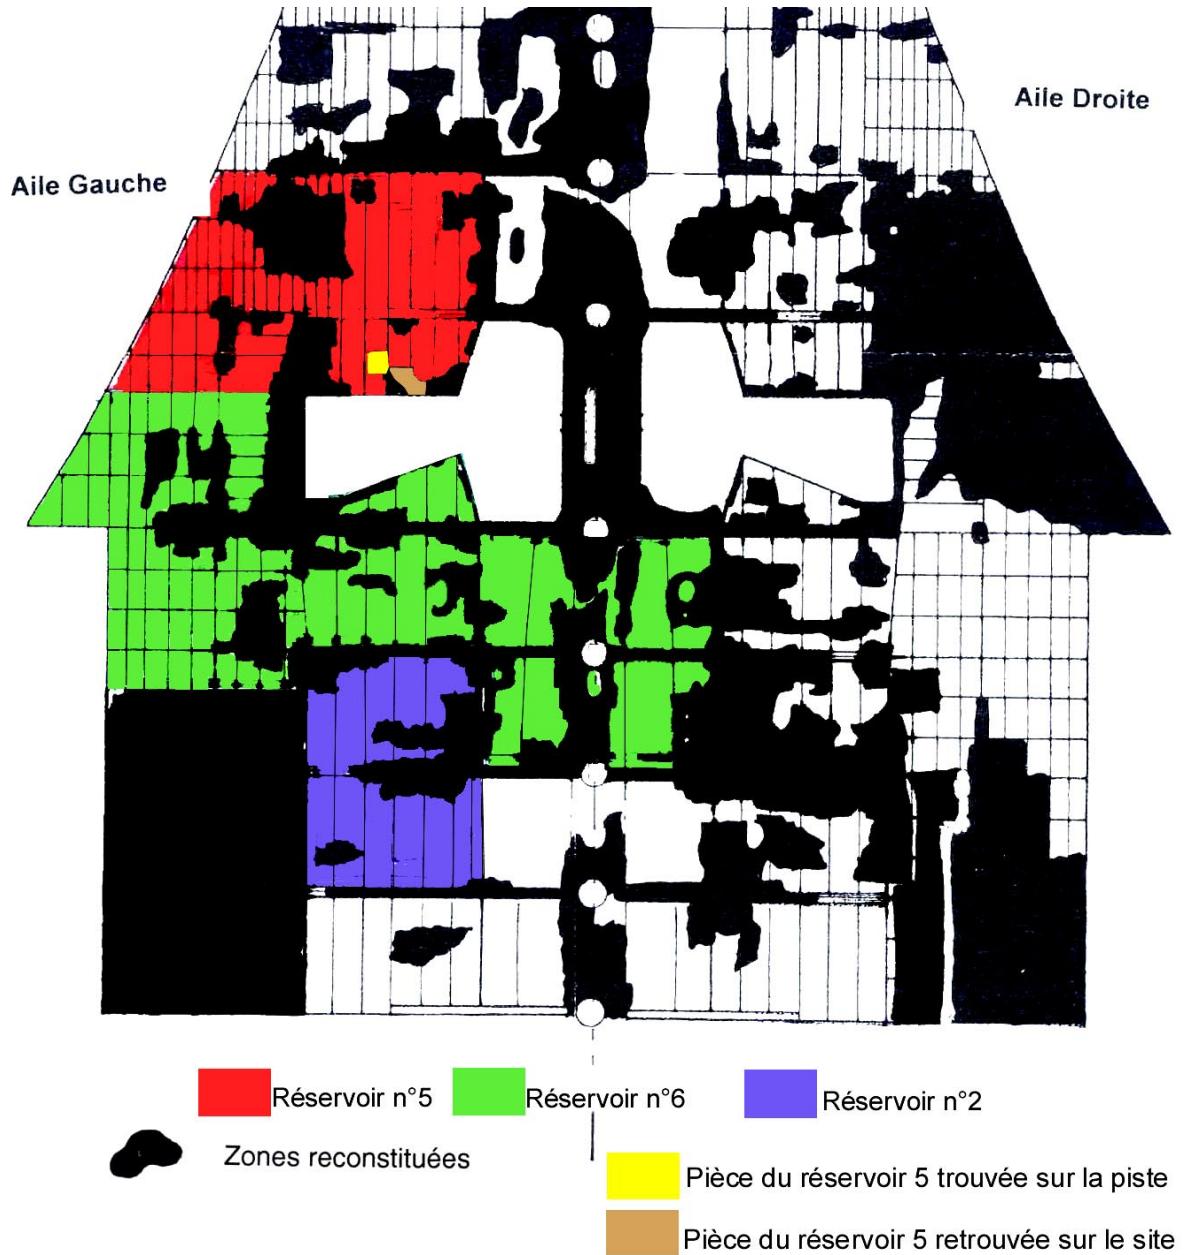
Presque rien n'a été récupéré du réservoir 5. Seuls une partie du contour de la baie de train et deux emplacements de sonde sont encore visibles à proximité de l'emplacement du morceau retrouvé sur la piste.

Figure 15 : Reconstitution informatisée de l'intrados

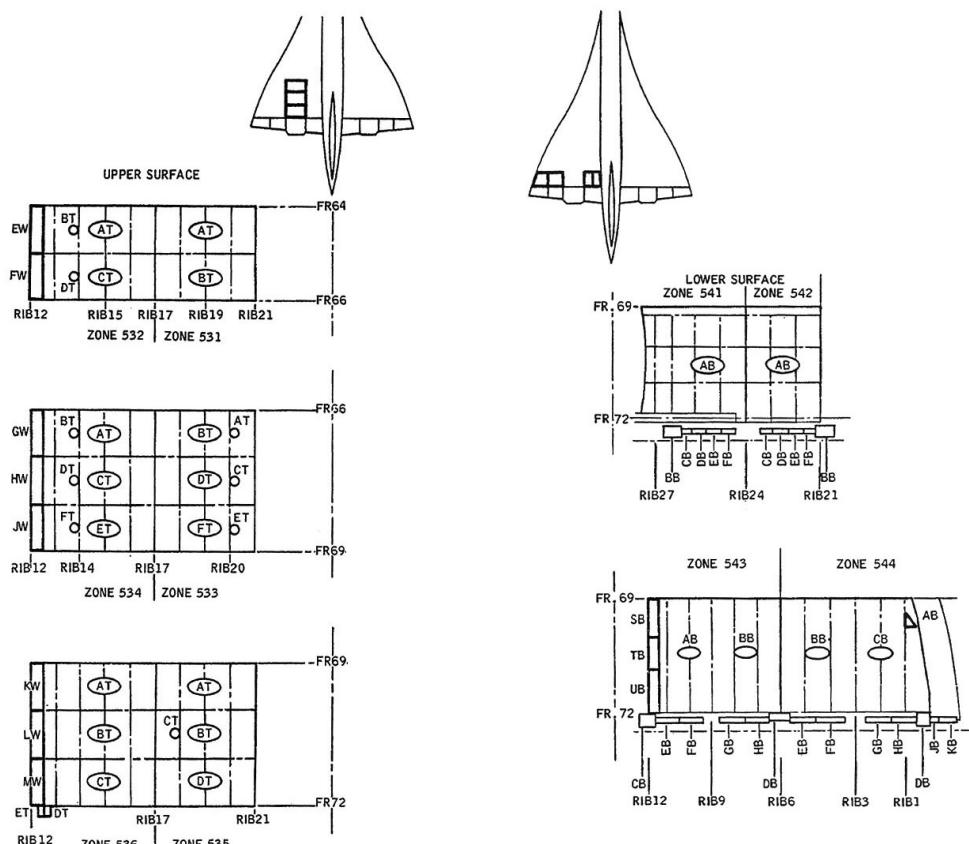
Figure 16 : Baies sèches

Il ressort de l'examen que la partie arrière de la baie sèche ainsi que les volumes communicants ont subi après le décollage une très violente surpression qui n'a pas laissé aux clapets de surpression le temps de s'ouvrir. Les fixations des trappe se sont rompues sous l'effet de cette surpression. Le constructeur estime qu'une pression d'environ 450 mbar sur une trappe peut entraîner la rupture de l'axe le plus chargé. La combustion d'un mélange kérósène/air dans le volume clos de la baie sèche peut générer une surpression pouvant atteindre quelques bars en des temps de l'ordre de quelques dixièmes de secondes (mélange stœchiométrique). Une transition de la combustion vers la détonation (propagation d'une onde de combustion à la vitesse supersonique) peut générer une onde de choc correspondant à un saut de pression de plusieurs dizaines de bars.

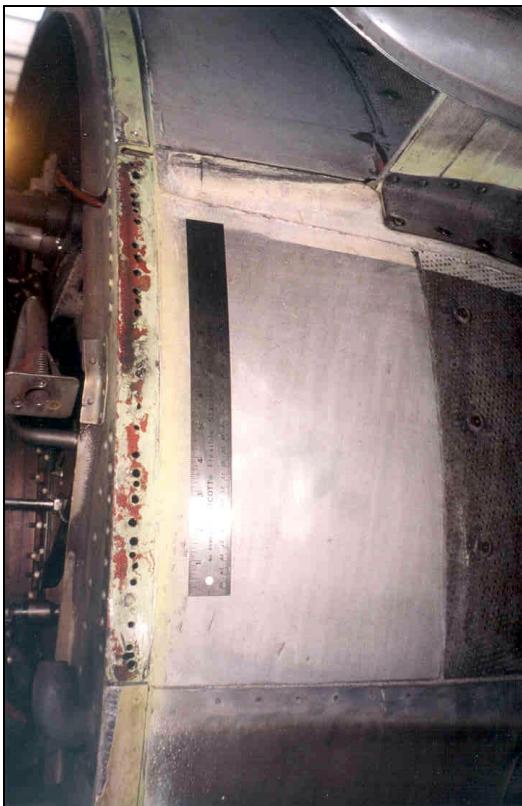
Figure 18

- il manque la bande d'usure inférieure gauche d'une longueur d'environ quarante-quatre centimètres. Le capot arrière (core cowl door) fermé vient normalement s'appuyer sur sa partie avant sur des bandes d'usure,
- le support a été peint d'un primaire époxy vert,
- à l'emplacement de la pièce manquante, le support est enduit de mastic de type RTV 106 rouge,
- il n'y a aucune trace de RTV 106 sur les autres parties du support,
- il n'y a aucune trace de RTV 106 sur les bandes d'usure présentes,
- il y a de nombreuses coulures de peinture sur le support et sur les bandes d'usure et la peinture dépasse partiellement sur le capot fan de l'inverseur,
- à l'emplacement de la pièce manquante, le support comporte encore plusieurs rivets,
- le support est percé de trente-sept trous dont certains présentent des inter-distances inférieures à deux fois le diamètre des trous.

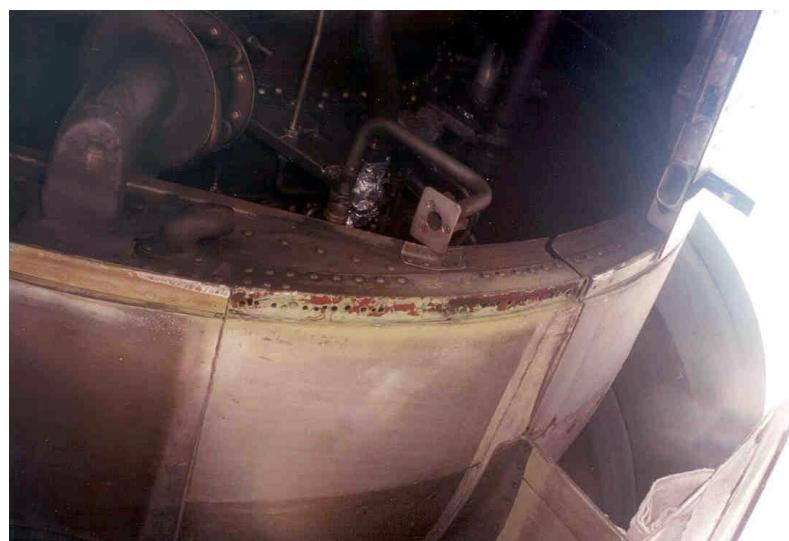
Figure 20

- les bandes d'usure droites paraissent être des pièces d'origine en acier inox (profil cornière à l'extrémité),
- les bandes d'usure gauches ont été remplacées, elles ne semblent pas être des pièces d'origine,
- l'espacement des rivets sur les bandes présentes ainsi que l'alignement sont corrects,
- le niveau d'usure de la bande adjacente à la bande manquante a très largement dépassé les tolérances admises par le constructeur.

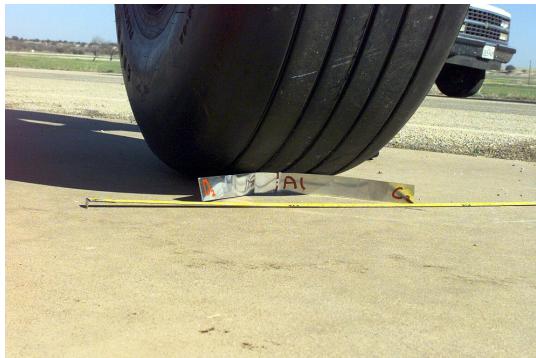
Figure 23

- un premier positionnement de la lamelle, effectué avec la lamelle en titane, s'est traduit par son écrasement par le pneumatique,
- pour un second positionnement, la lamelle est restée stable sur la tranche et le pneumatique a été entaillé,
- la coupure du pneumatique s'est faite sur toute son épaisseur, pratiquement sur toute la largeur de la surface de contact au sol et selon la forme de la lamelle,

- cette coupure s'est poursuivie sur les épaules et les flancs du pneumatique par une rupture statique selon la direction des fibres des tissus faisant office de renfort de la carcasse,
- des déchirements statiques se sont propagés jusqu'au niveau des talons, soit un peu plus profondément que les déchirements constatés sur les restes du pneumatique de la roue n° 2 du Concorde.

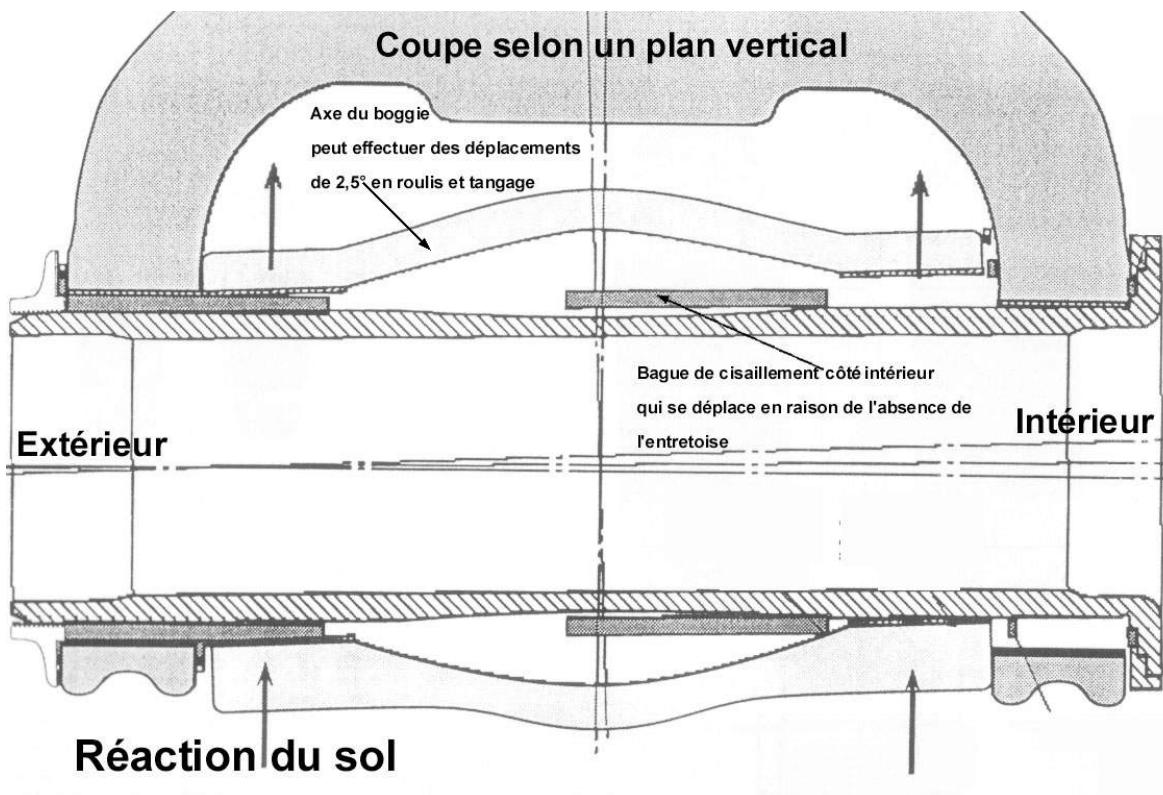
Figure 26 : atterrisseur sans entretoise

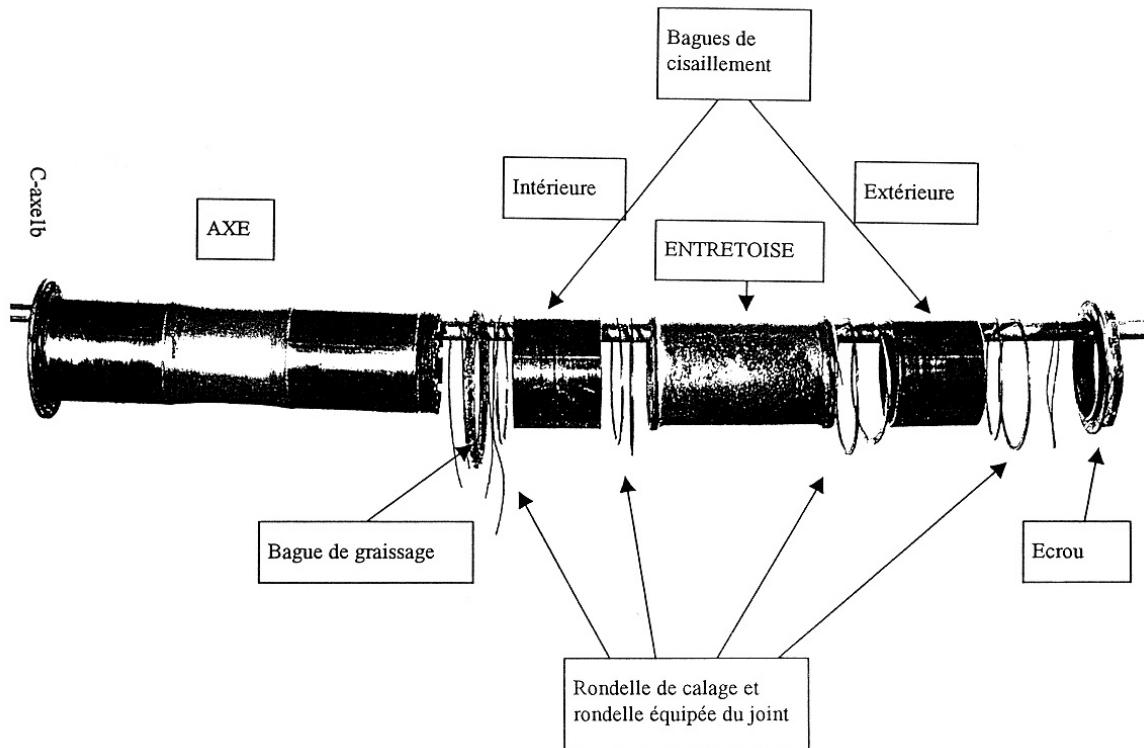
Lors du remontage, les bagues de cisaillement ont été positionnées directement dans leur réceptacle sur le fût, avant la repose de l'axe. Ceci a empêché de déceler l'absence d'entretoise sur le nouveau bogie.

Figure 27 : Atterrisseur droit : éléments de l'articulation du balancier

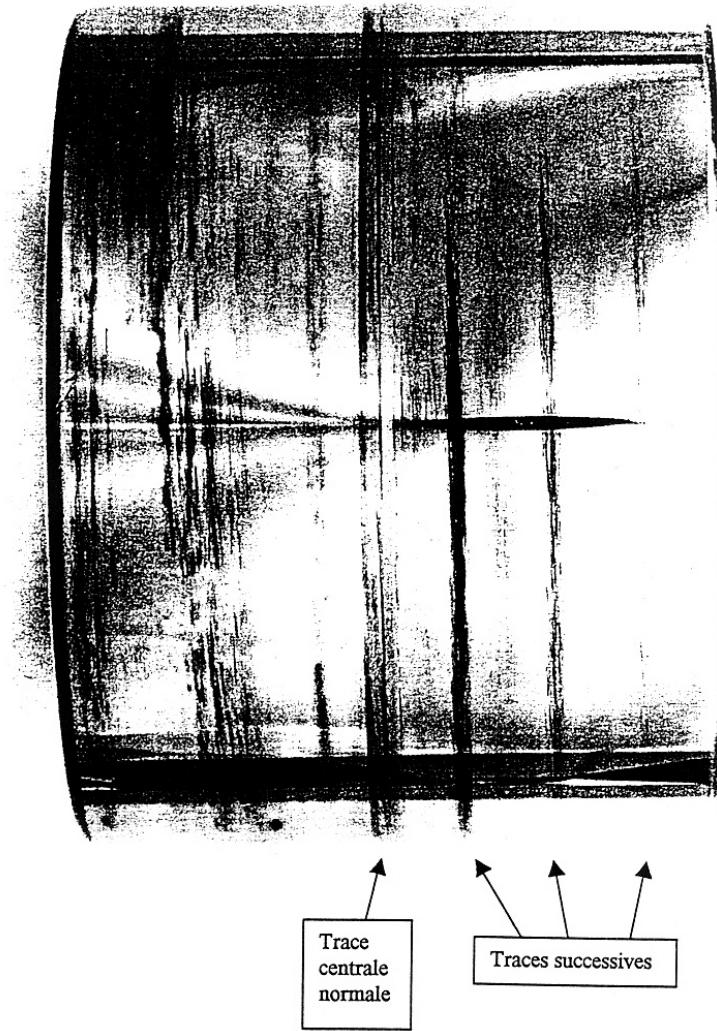
La chronologie précise de ce déplacement est cependant difficile à établir car la bague n'étant pas neuve, elle présentait vraisemblablement des traces liées à son utilisation antérieure. Les seules traces observées sur les éléments mécaniques correspondent à des débattements dans le plan vertical ou des oscillations normales du bogie.

Figure 28 : Atterrisseur gauche : bague de cisaillement interne

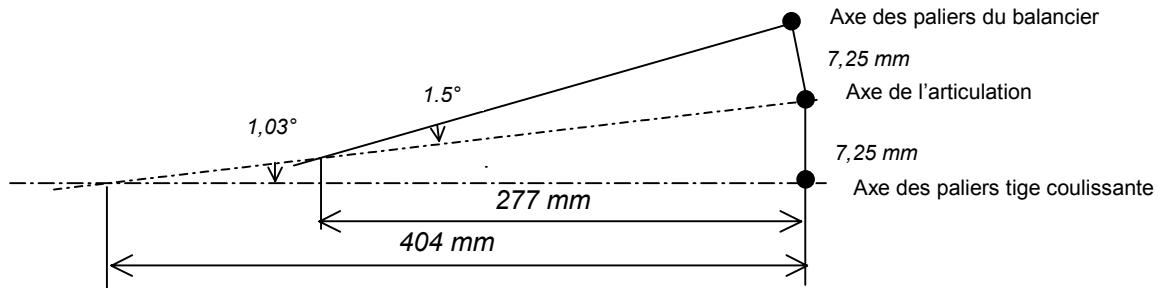
Le déplacement maximum de l'axe géométrique du balancier résulte du cumul de ces deux mouvements, ce qui correspond à 14,5 mm au rayon soit un cône d'angle au sommet de 5°, la pointe du cône étant située au centre du palier extérieur.

Figure 29 : Effet de l'absence de la bague sur la géométrie de l'articulation
