Effondrement sur le chantier "Météor"

Date : 4 avril 2003

Mission n° 2003-0054-01

Dans la nuit du 14 au 15 février 2003, la voûte du tunnel en construction pour le prolongement "Olympiades" de la ligne de métro "Météor" s'est effondrée, entraînant la formation d'un fontis dans la cour de l'école maternelle "Auguste Perret". Monsieur le Ministre de l'Equipement, des Transports, du Logement, du Tourisme et de la Mer a demandé au Conseil Général des Ponts et Chaussées de diligenter une mission d'enquête administrative (annexe 1 : lettre de mission).

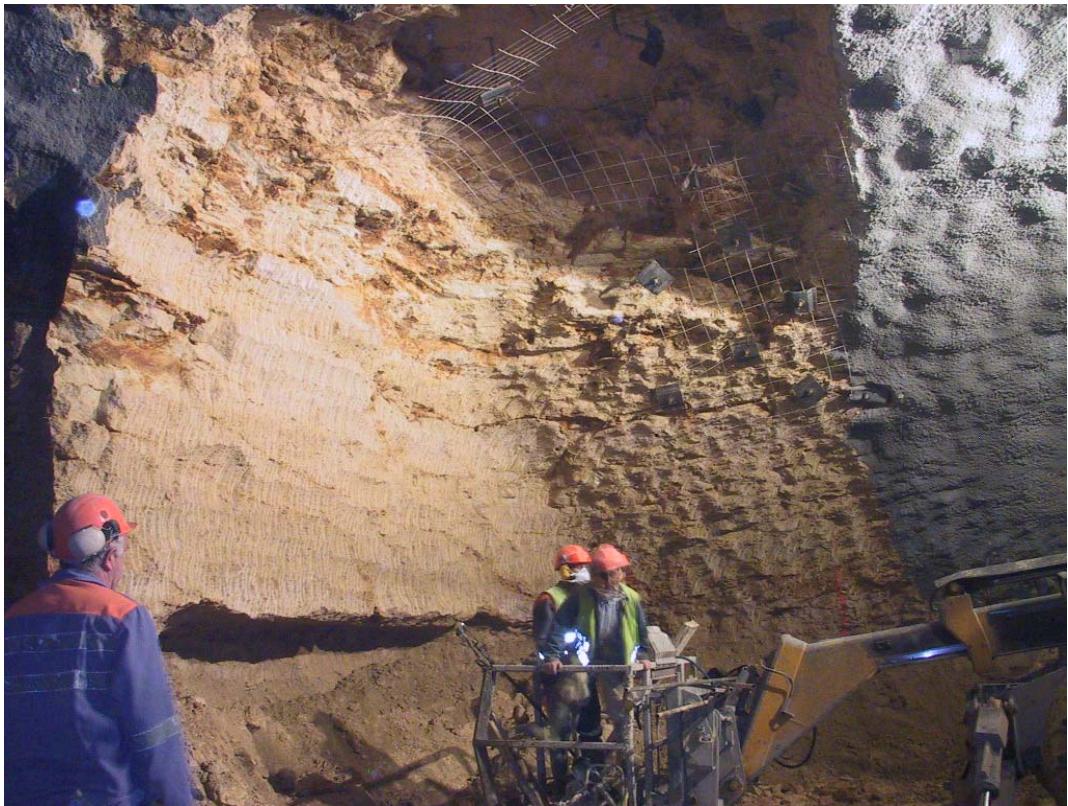
Les chutes de blocs importantes, généralement en clef de voûte et les hors-profs sont aussi notés : A partir du pm 485, elles se multiplient : l'imprécision des relevés ne permet pas de suivre exactement leur développement et l'orientation de ces anomalies. Leur importance est très grande, puisqu'il en résulte des hors-profs de 1 mètre alors que la couverture calcaire au dessus de la voûte, au niveau du sondage MT 122 n'est que de 6.40 mètres (coupe p 6). Il semble cependant qu'une bande de terrain de mauvaise qualité recoupe le hall entre les pm 485 et 566, sa direction étant donc très voisine de celle de la fracturation.

Front au pm 552

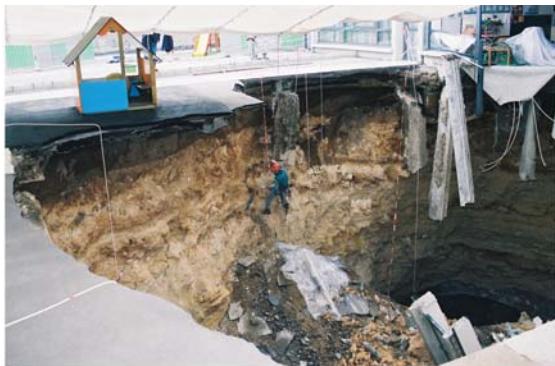
571n22a - 05/03/2003

La première observation des bords du fontis fait ressortir une différence nette entre les bords droit : -calcaire bien stratifié, en bancs peu épais- et gauche -pas de stratification-. Ce bord gauche du fontis semble correspondre à une fissure ouverte avec des traces de circulation d'eau et d'altération du calcaire, cette fissure étant localisée à la limite du piedroit. Une légère anomalie de la structure est aussi visible. D'une manière plus générale, le calcaire grossier supérieur apparaît particulièrement fissuré dans la zone de l'effondrement, (une fissure verticale est également apparente côté nord), la direction principale des fissures verticales est sensiblement parallèle à la direction du creusement, mais il existe une deuxième famille, moins marquée, dans une direction perpendiculaire.

bord gauche du fontis

La reconnaissance avait montré que le calcaire grossier moyen et supérieur avait des caractéristiques mécaniques inférieures à celles rencontrées habituellement et les géotechniciens l'avaient pris en compte d'une manière globale, mais insuffisante. En particulier, il ne semble pas que les mesures pressiométriques, qui montraient des valeurs faibles au niveau de la voûte, aient attiré leur attention. La fracturation du calcaire grossier n'est pas un élément nouveau et la densité de celle-ci permet généralement de le considérer comme un milieu homogène. La direction principale de la fracturation, qui pouvait être connue (visite des carrières souterraines) était défavorable. L'élément qui ne pouvait pas être prévu au stade des études était la présence de la fissure ouverte, qui d'ailleurs ne se prolonge pas dans le calcaire grossier inférieur.

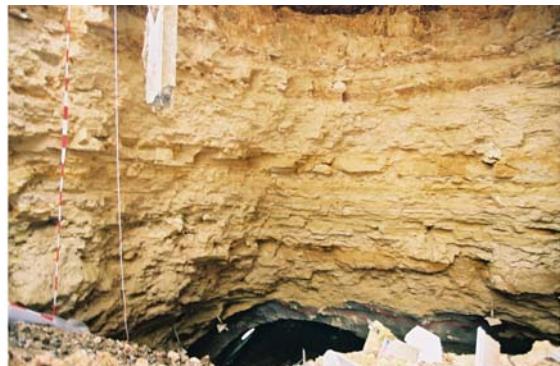
570n18 - 05/03/2003

bord droit du fontis
