Rapport d'enquête technique

NAUFRAGE

BUGALED BREIZH

SURVENU LE 15 JANVIER 2004

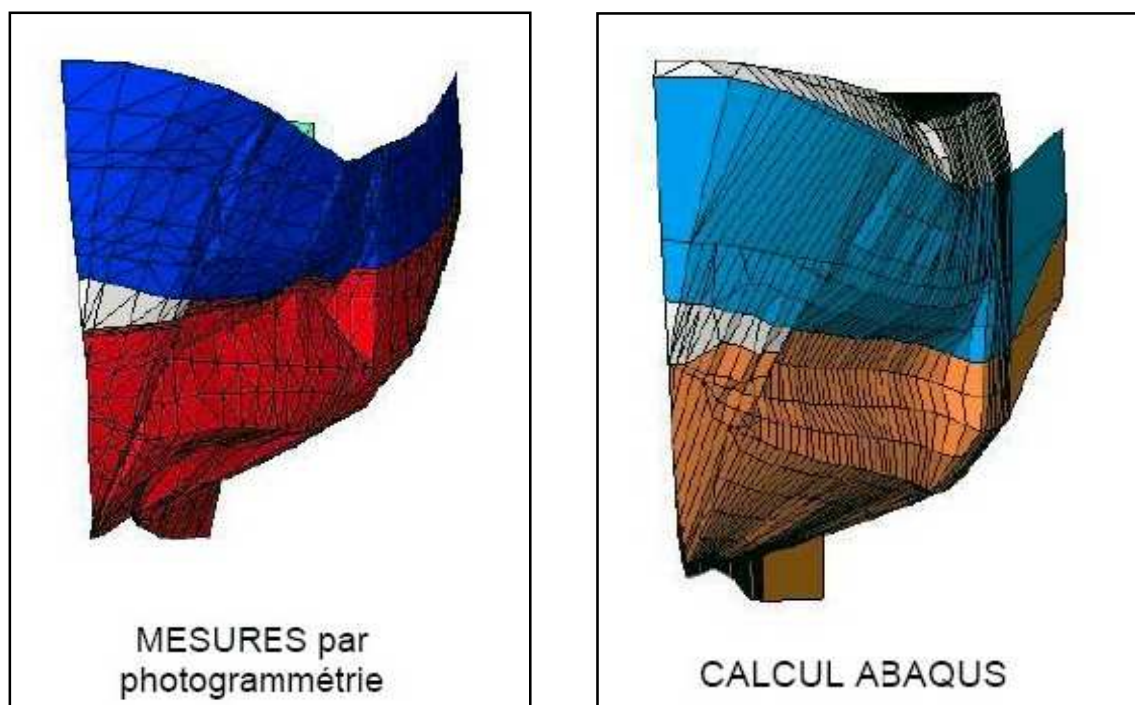
Déformations de la cale à poissons

partir des plans d'origine, en appliquant, puis retirant, une pression uniforme de 4 bars sur la cale à poissons et le double-fond dessous.

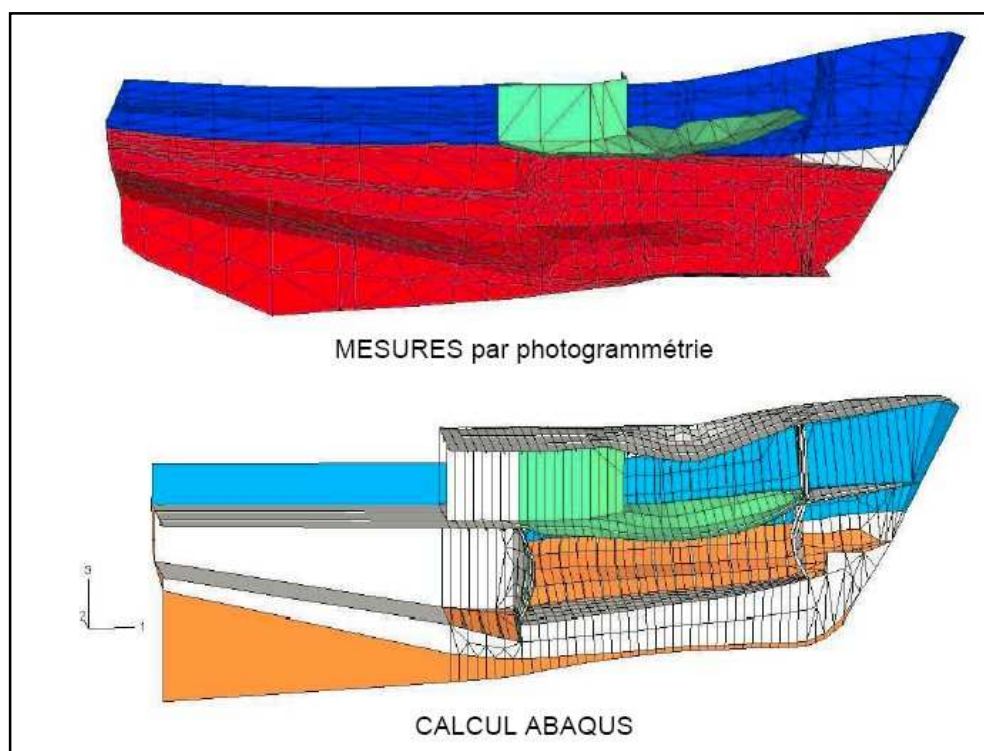
Déformations du pont principal

En outre, un calcul des déformations des surbaux de l'écouille de mise en cale du poisson a été fait indépendamment de ce calcul car l'intégration de cet élément à la structure s'est avéré trop complexe. Suivant un principe identique au calcul de la structure, les surbaux ont été soumis à une dépression interne. Les déformations calculées sont identiques à celles constatée dans la réalité et apparaissent à un bar.

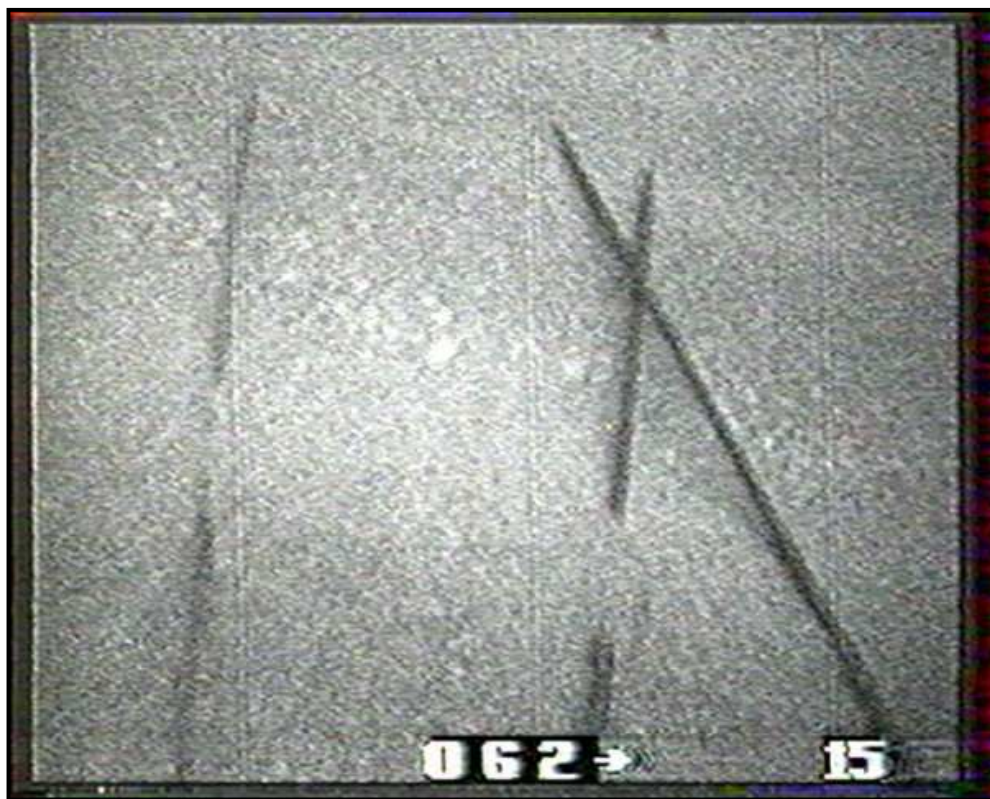
On peut constater que la lumière du projecteur du PAP de l'*ANDROMÈDE* crée une ligne brillante sur la face droite des deux câbles, leur bord gauche étant sombre. Le bras inférieur bâbord, qui est partiellement enfoui de part et d'autre du chevauchement, ne laisse pratiquement pas d'ombre portée sur le fond sur sa gauche avant le croisement ; l'ombre disparaît complètement après le croisement. Par contre, le câble tribord, qui vient du bas de l'image et à droite, porte une ombre sur le fond qui s'accroît à mesure qu'il s'approche du croisement, puis diminue ensuite jusqu'à disparaître en même temps que le câble s'enfuit : la hauteur du bras tribord par rapport au fond étant proportionnelle à la surface de l'ombre qu'il porte sur ce même fond, ceci est la preuve que le bras inférieur tribord passe par-dessus le bras inférieur bâbord.

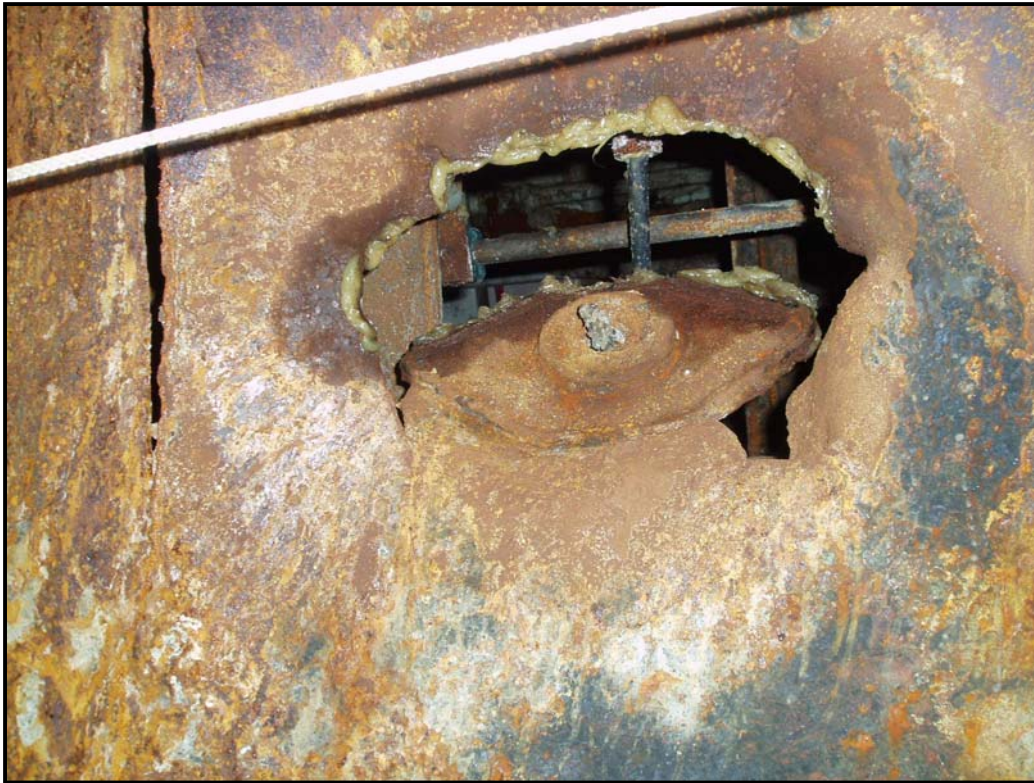
Brèche du sondeur bâbord

L'analyse métallurgique de la brèche au niveau du sabot du sondeur a révélé que la rupture a été initiée par fissuration progressive (fatigue), des fissures et micro-fissures, amorcées sur la face interne de la tôle de bordé, étant apparues sur les deux extrémités du losange de la brèche et dans une zone de faible étendue située sur le haut de la déchirure.

La déchirure est due à une surcharge ponctuelle brutale, qui a opéré un cisaillement de la tôle à partir des zones déjà affaiblies par les fissures de fatigue, donc aux pointes du losange. La déchirure est le résultat d'un effort appliqué vers l'arrière et le haut du losange se traduisant par une propagation de la rupture brutale suivant ces directions. L'ouverture complète du bordé, avec enfoncement vers l'intérieur du compartiment machine s'est produite lorsque la jonction entre fissuration par fatigue et fissuration brutale a été établie.

Ces fissurations sont situées au niveau du couple 18 et consistent en une fissuration principale verticale sur une longueur de 650 mm, et une fissuration verticale secondaire, qui lui est parallèle à quelques cm en avant et fait une longueur de 200 mm. Les lèvres de la cassure de la fissuration principale sont écartées de 2 cm au maximum. Ces deux fissurations sont surmontées par une fissuration horizontale partant perpendiculairement vers l'arrière (donc au-dessus de la brèche), d'une longueur de 280 mm.

L'analyse métallurgique de ces fissurations montre qu'elles se sont développées après l'apparition de multiples fissures de fatigue sur la face externe du bordé, à l'opposé des soudures de la membrure, et sous l'effet de contraintes dynamiques de flexion répétées.

Vue de l'extérieur de la brèche située au niveau du sondeur bâbord. L'opercule est rentrée vers l'intérieur du compartiment moteur. On peut voir également la fissuration verticale au droit du couple 18.

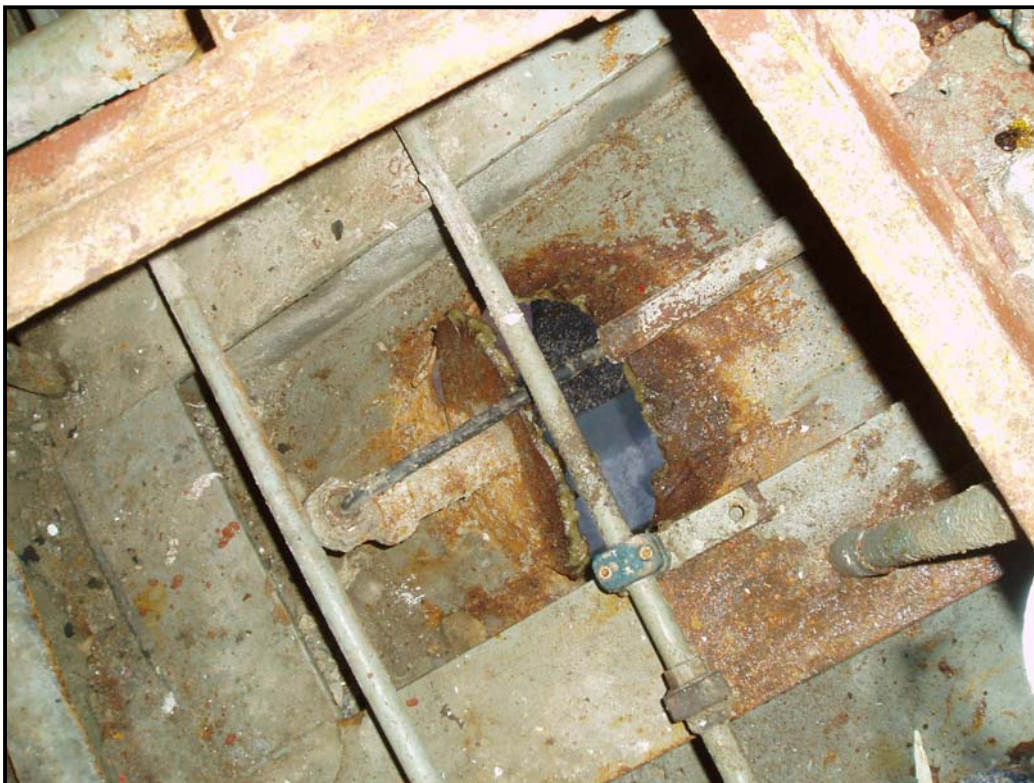
L'analyse du tube guide-câble a montré que la rupture s'est produite au bout de la partie filetée du deuxième raccord, dans une zone sensible de par sa géométrie. La rupture du tube guide-câble est directement liée à la déchirure et à l'enfoncement de la tôle de bordé, qui,

en pivotant autour de la partie horizontale restée solidaire de la coque, a exercé une traction sur le guide-câble jusqu'à provoquer sa rupture.

Vue de l'intérieur de la brèche située au niveau du sondeur bâbord. On peut voir sur la gauche de la photographie le tube guide-câble rompu au niveau du raccord. La partie du guide-câble montant vers le haut du compartiment moteur est visible sur la droite de la photographie.

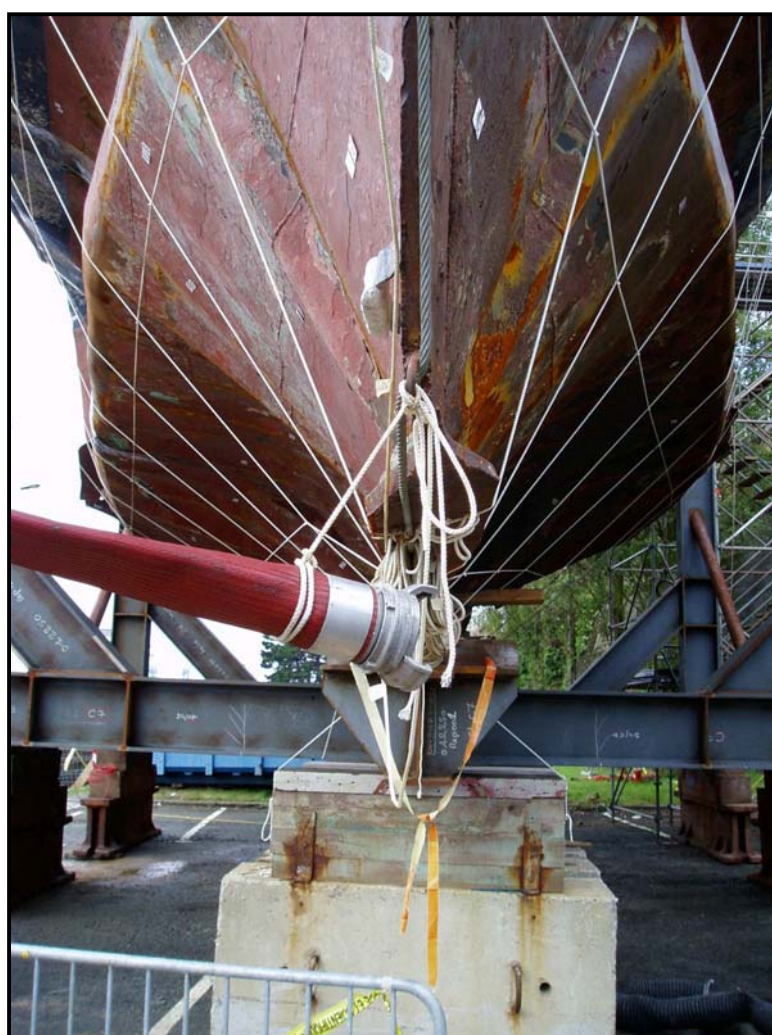
Photographie prise de l'avant montrant la symétrie des déformations.

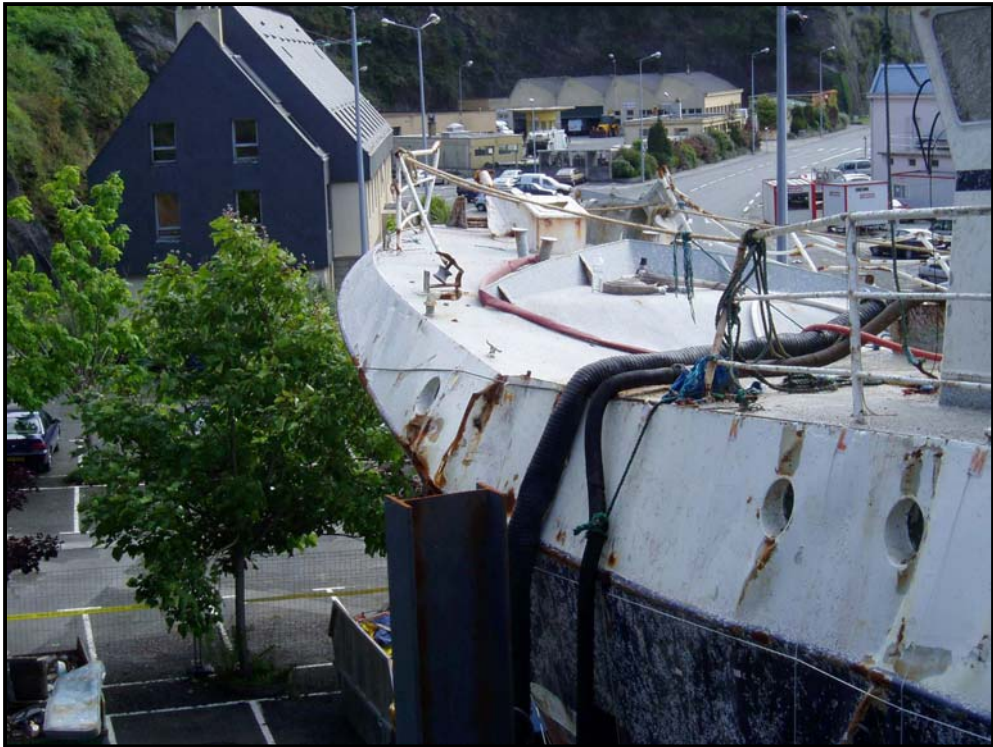
Vue des déformations au niveau du pont supérieur avant. La timonerie est située à droite de la photographie.

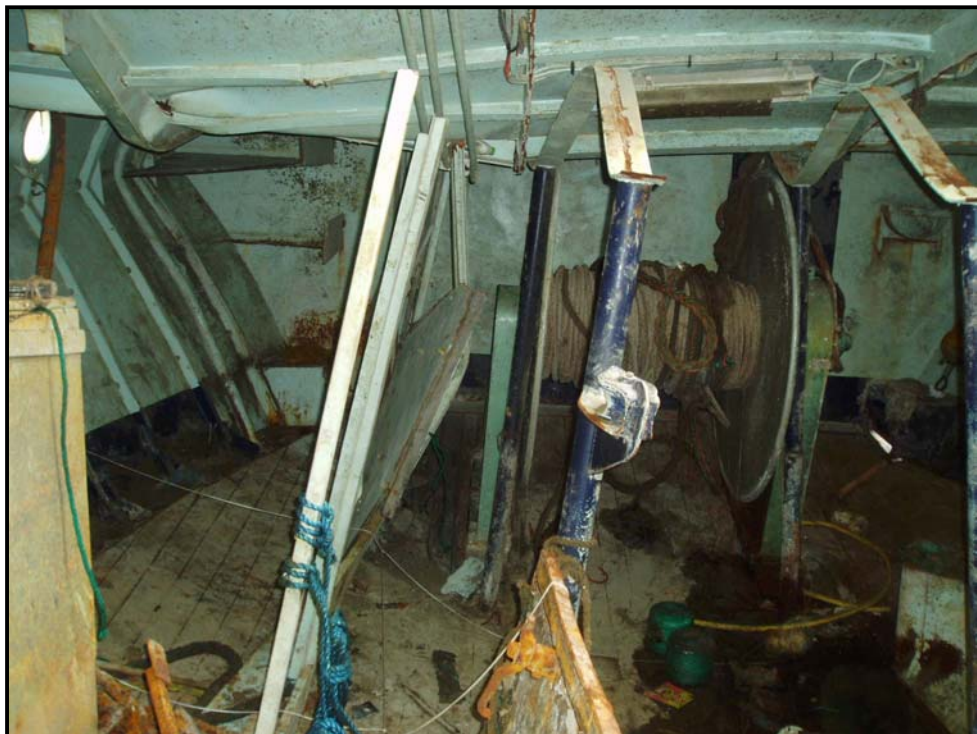
Vue des déformations au niveau du pont principal. La photographie est prise de l'arrière de la salle de travail.

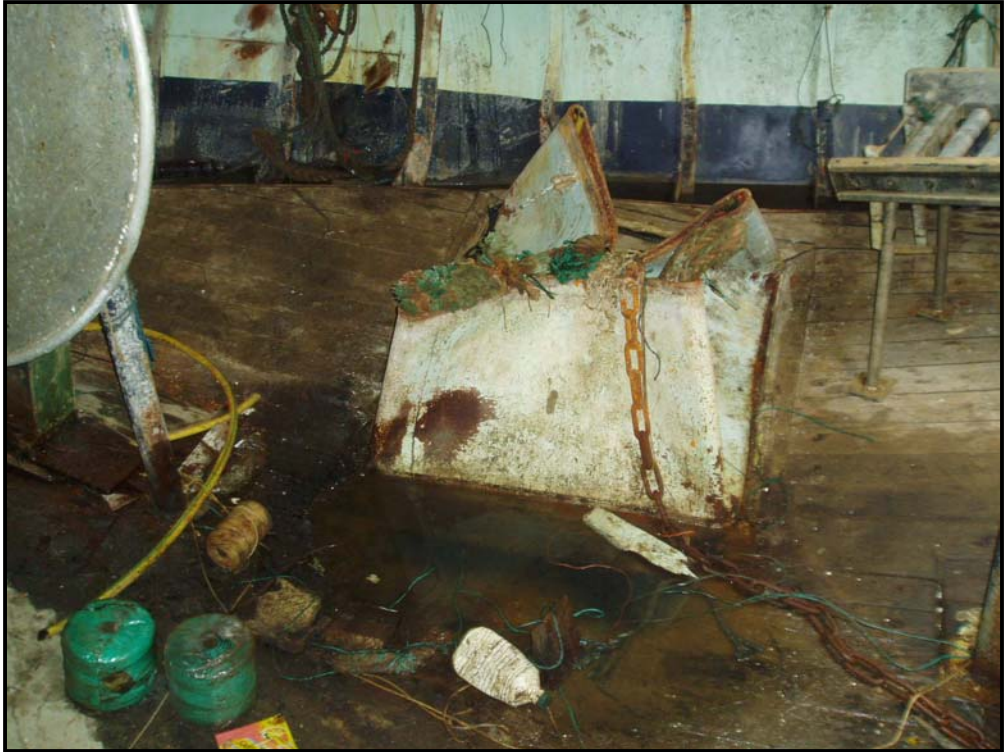
Déformation de l'écouille de chargement du poisson à tribord avant de la salle de travail.

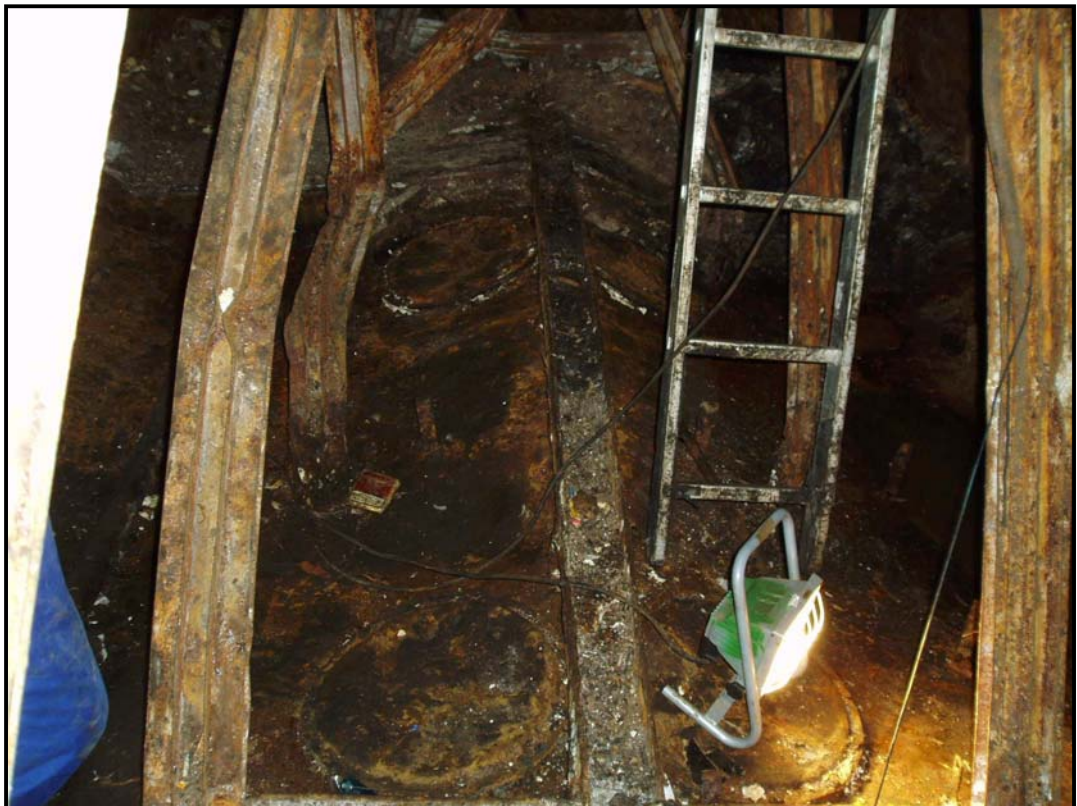
Déformation du plafond du double fond sous la cale à poissons. Vue prise de l'arrière vers l'avant de la cale à poissons en son milieu.

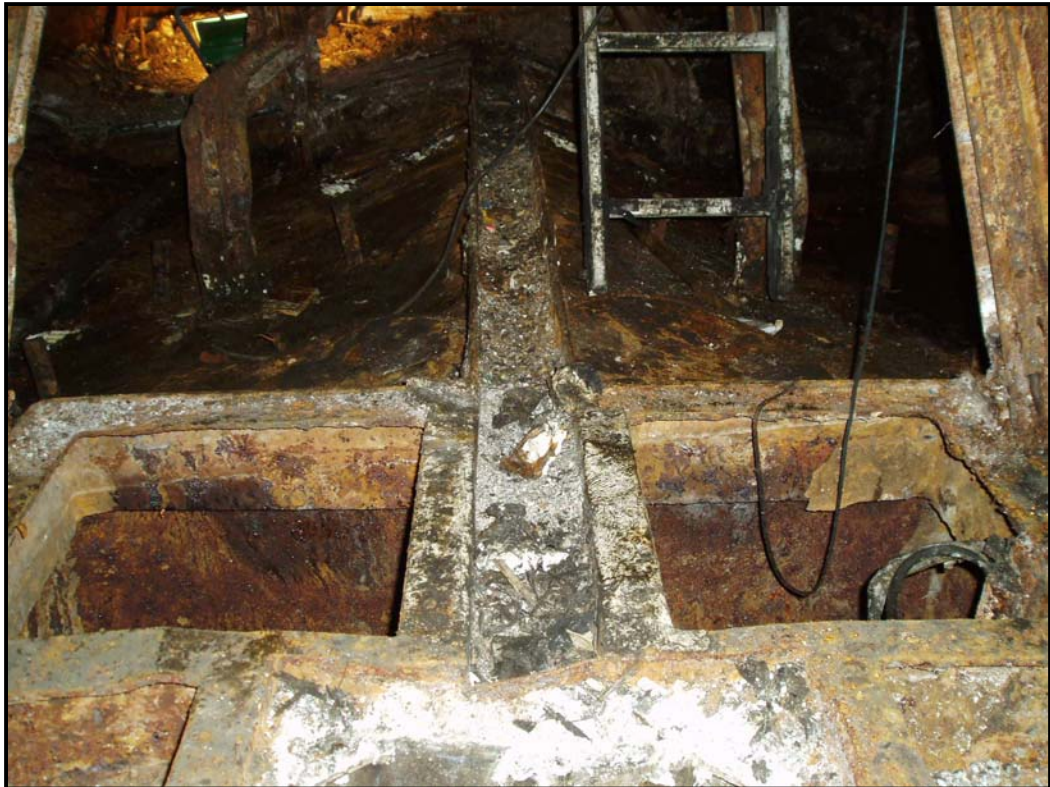
Déformation du double fond sous la cale à poissons. Vue prise au niveau du puisard.

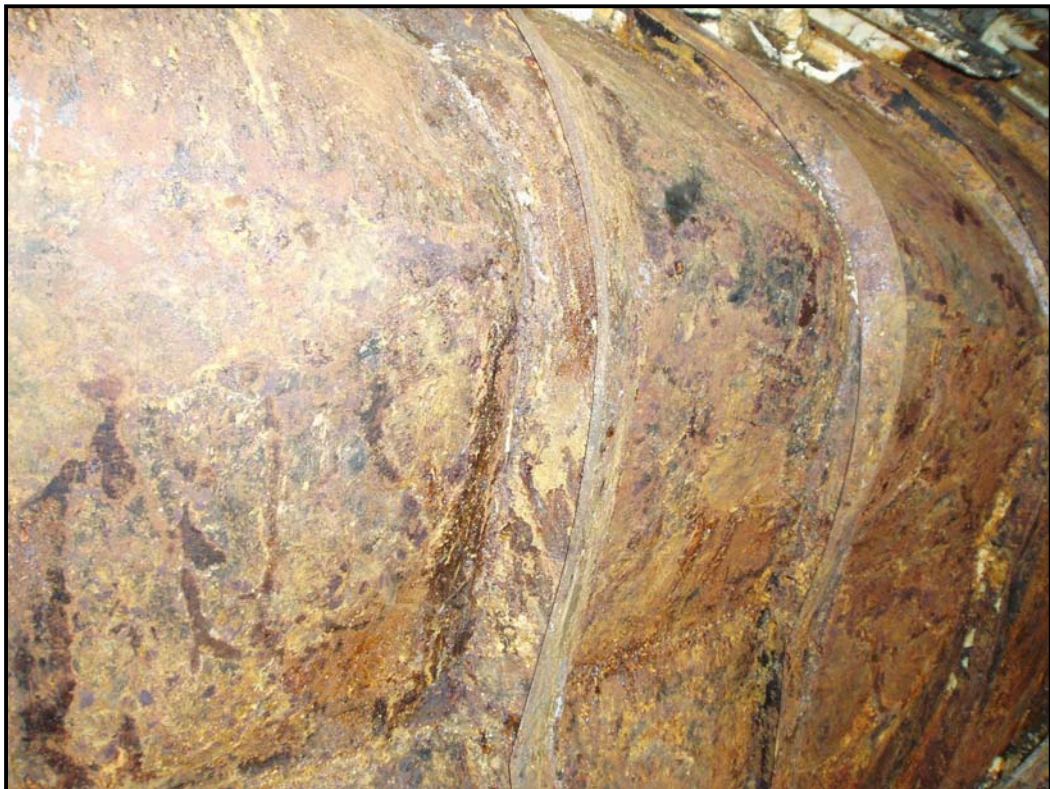
Photographie des déformations du bordé et des membrures dans la cale à poissons côté tribord.

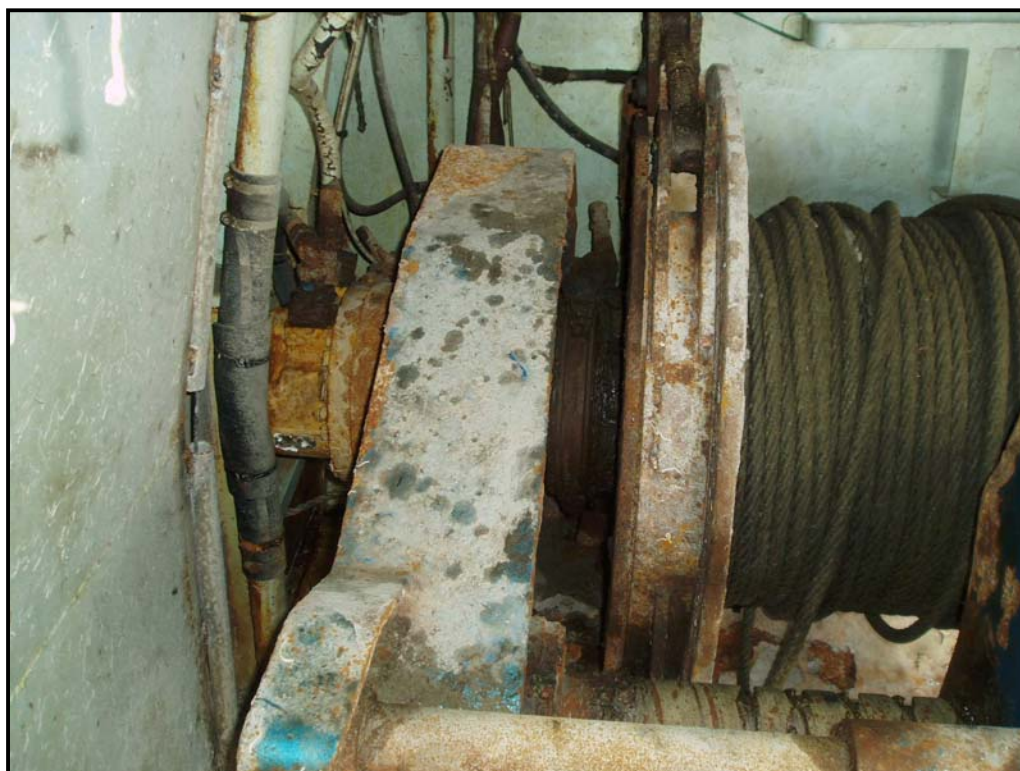
Vue du treuil de la fune bâbord montrant que la poupée est déclabotée.

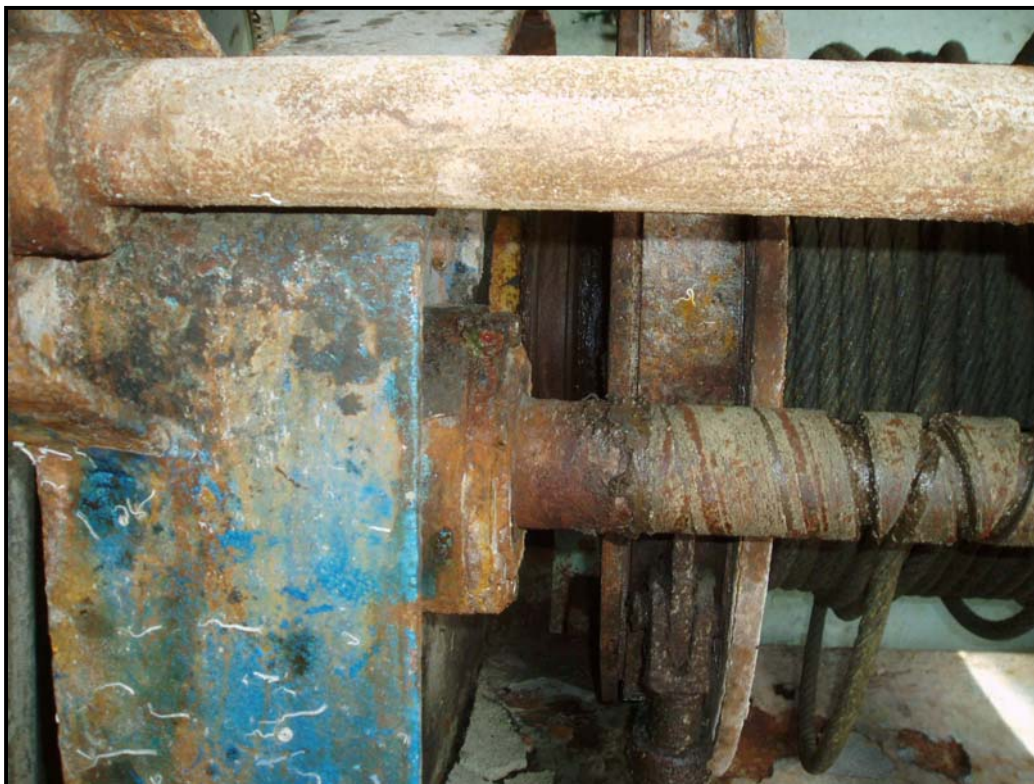
Détail du clabot du treuil bâbord.

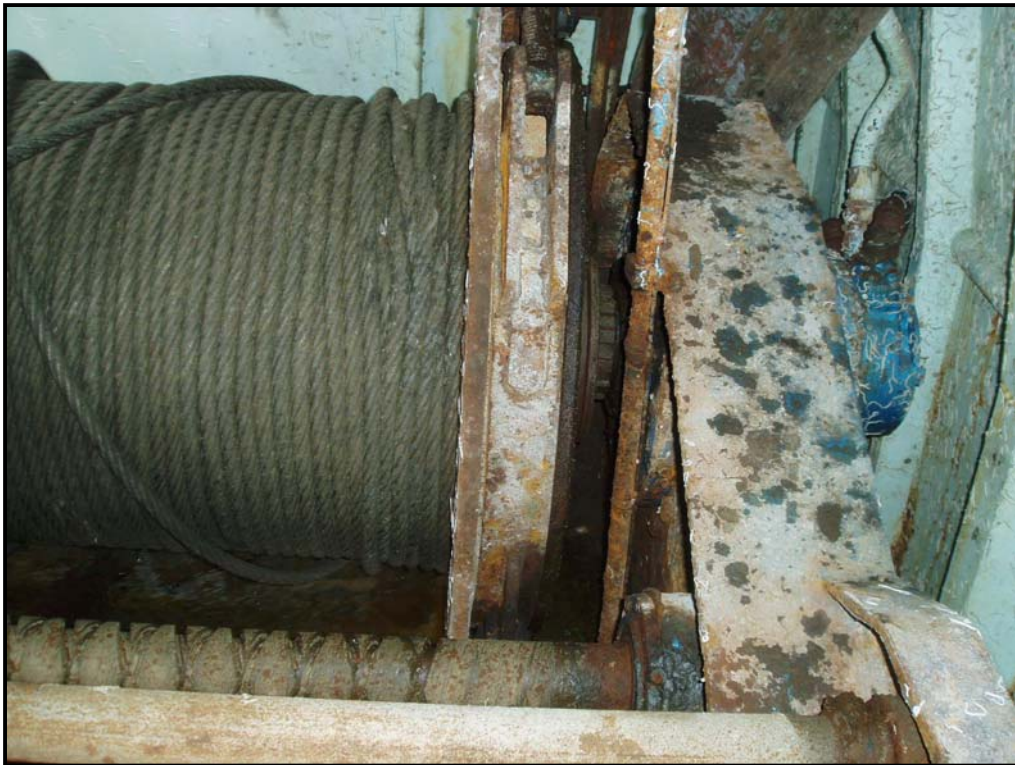
Vue du treuil tribord montrant que la poupée est déclabotée.

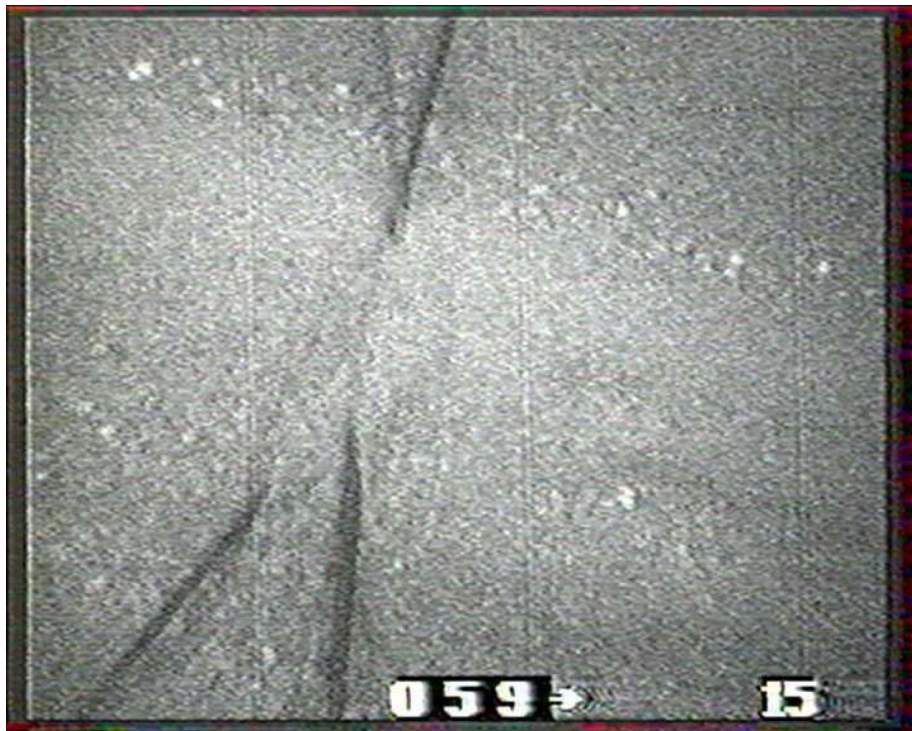
Une photo de cette zone figure en annexe F4, on peut voir que la fourche bâbord passe sous le bras bâbord vers la droite, puis revient dessous immédiatement pour le suivre parallèlement. La vidéo montre que la fourche est passée au-dessus du bras, 1 à 2 mètres avant en regardant vers le chalut ; il n'y a pas eu d'extraction d'image de cette séquence. Ces positions respectives de la fourche et du bras bâbord montrent que le panneau bâbord a fait un demi-tour sur lui-même avant de se coucher sur le fond, branchons vers le haut.

Vue de la fourche bâbord engagée sous le bras inférieur bâbord en deux points pour revenir sensiblement parallèle en allant vers le panneau (zone 1 décrite dans le paragraphe 6.4 du corps du rapport).

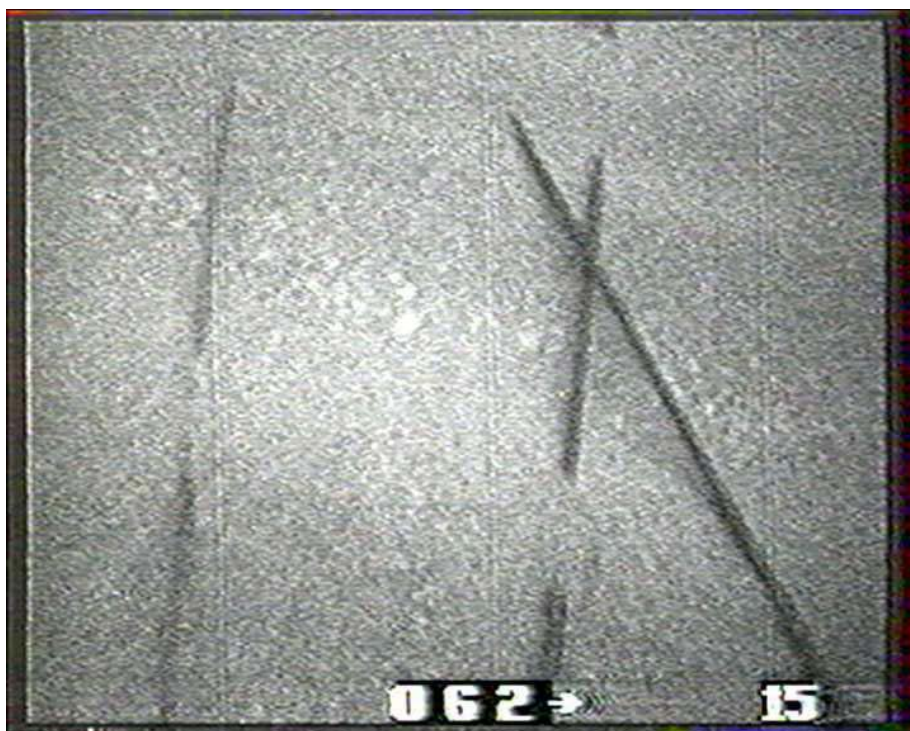
Vue du passage du bras tribord par dessus le bras bâbord. L'ombre portée sur la gauche du bras tribord montre la position respective des deux câbles et la présence d'une déclivité sur le fond de la mer (zone 2 décrite dans le paragraphe 6.4 du corps du rapport). Le câble à gauche de la photographie est la fourche bâbord.

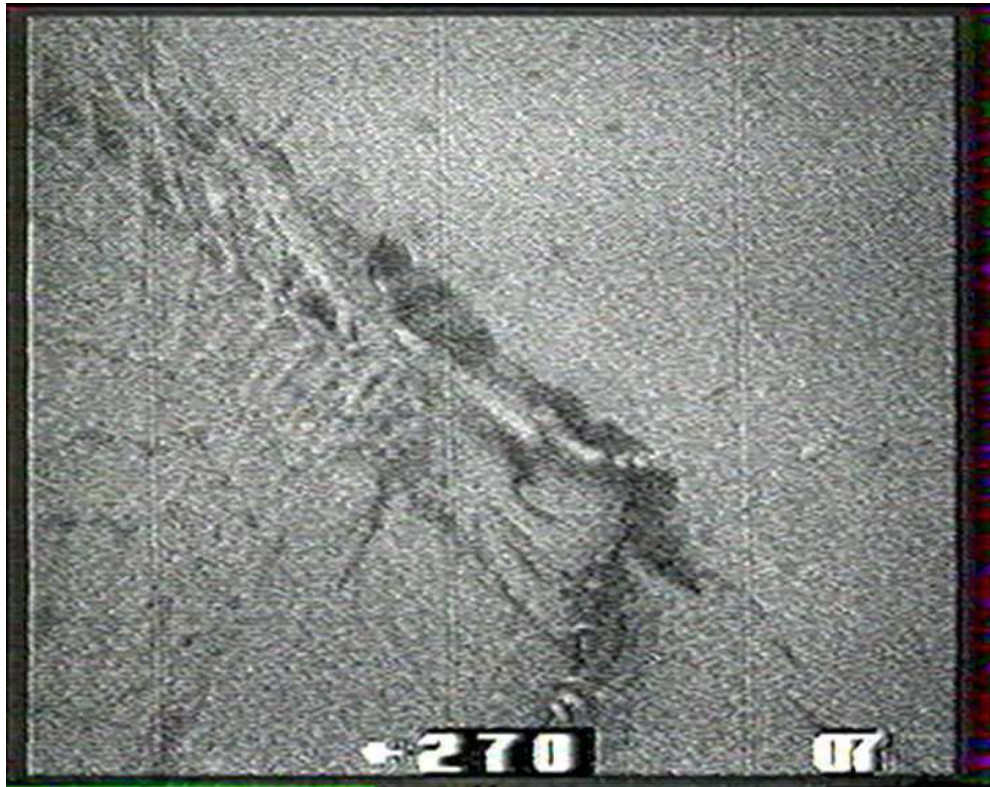
Vue du pignon bâbord. On peut constater que l'alèse de la tête est déchirée. On peut voir la ligne de rock-hoppers.

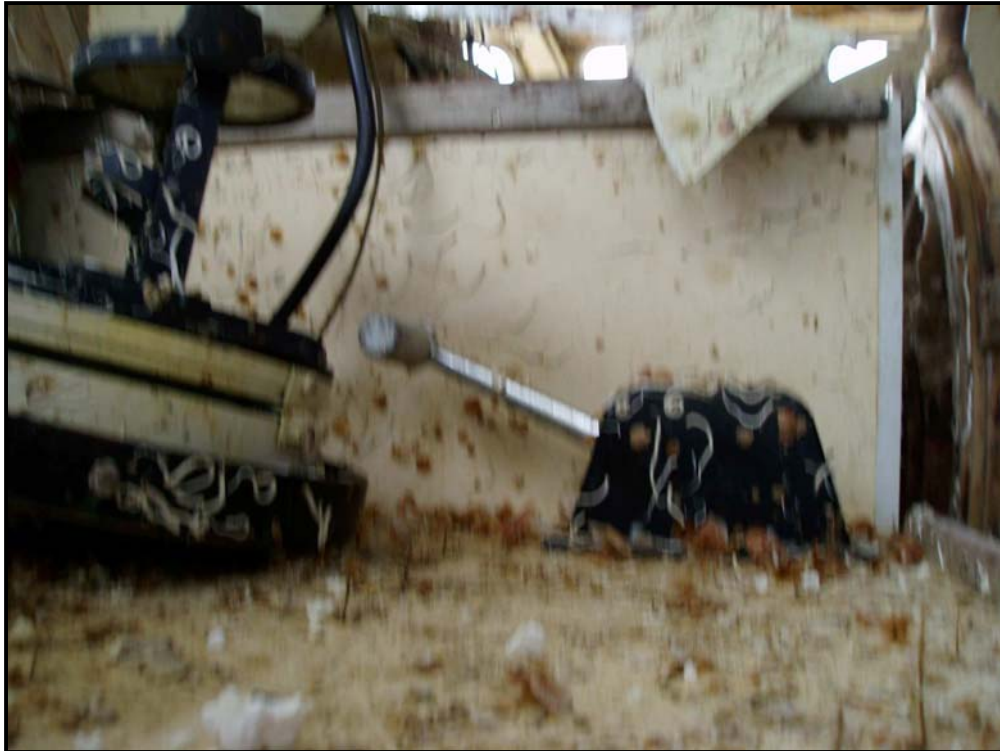
Vue de la manette de commande du moteur montrant que ce dernier était embrayé.
