n° 007921-01

Quel avenir pour les logements de Lods dans le quartier de la Grand'Mare à Rouen ?

Christian QUEFFÉLEC Ingénieur général des Ponts, des Eaux et des Forêts
Jean-Armand CALGARO Ingénieur général des Ponts, des Eaux et des Forêts

Mission n°007921-01
Le 25 août 2011

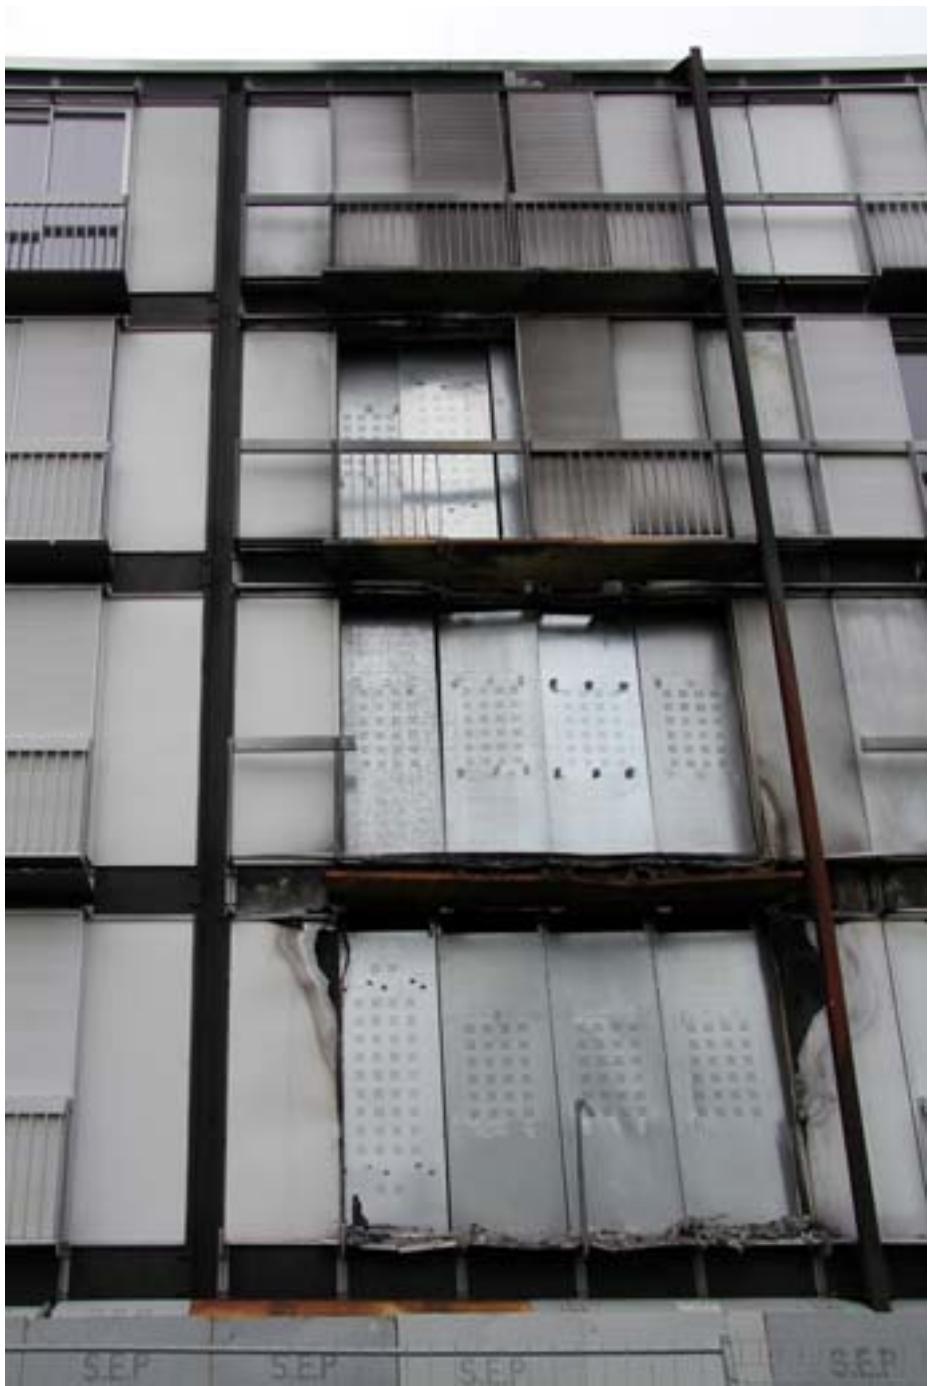
L'état de la façade après l'incendie du premier étage de 2011.

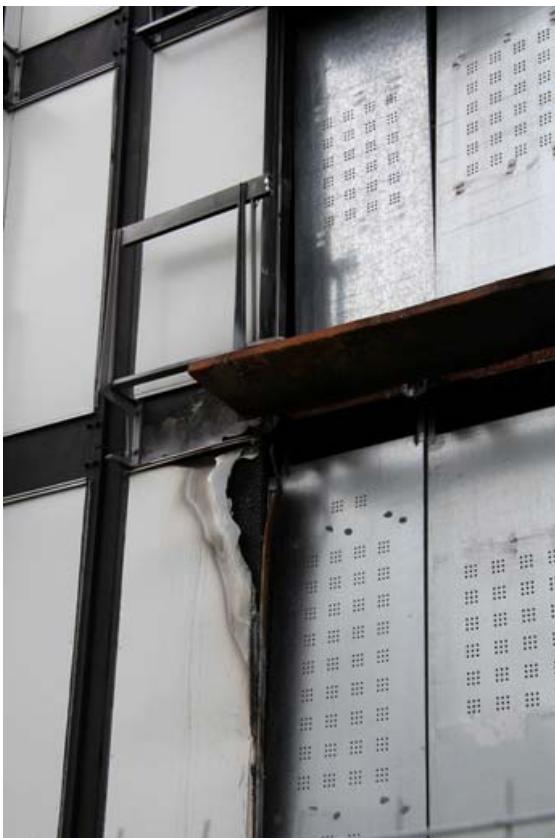
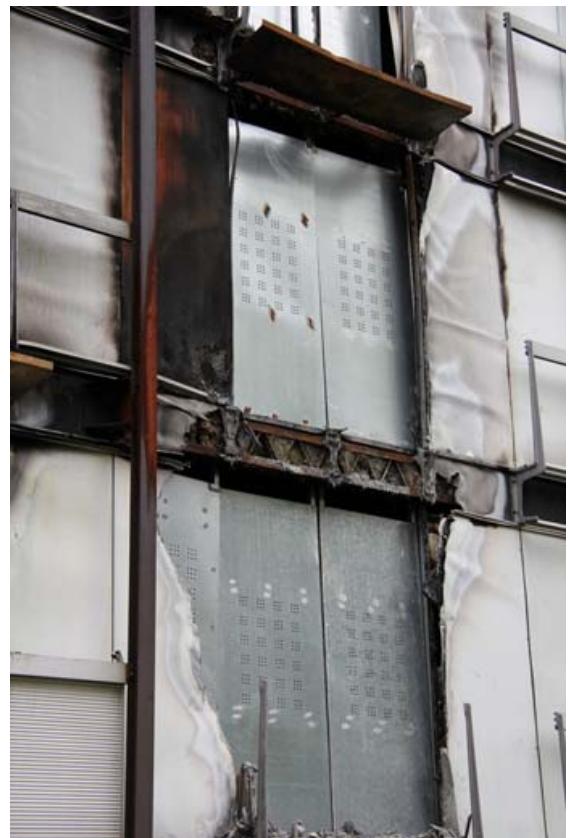
Les effets de l'incendie sur la façade.

On voit (de gauche à droite) le voilement de la façade sous la casquette de la poutre de rive, la poutre de rive mise à nu.

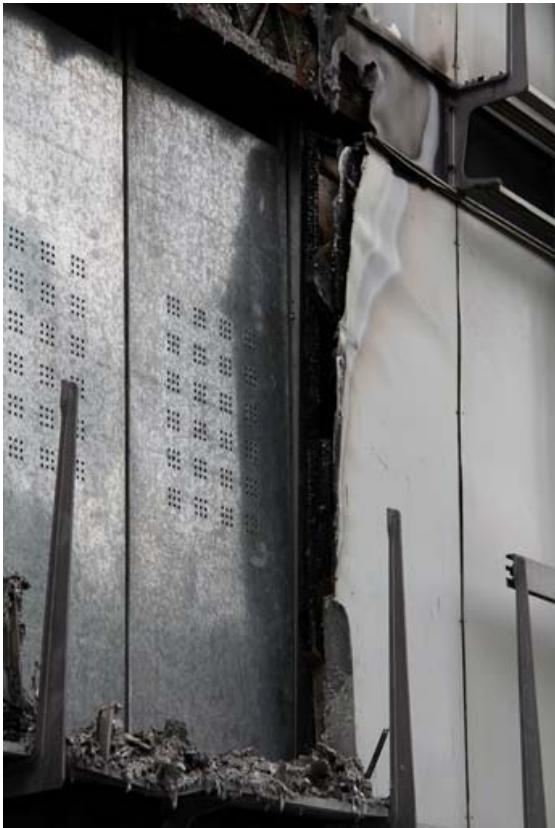
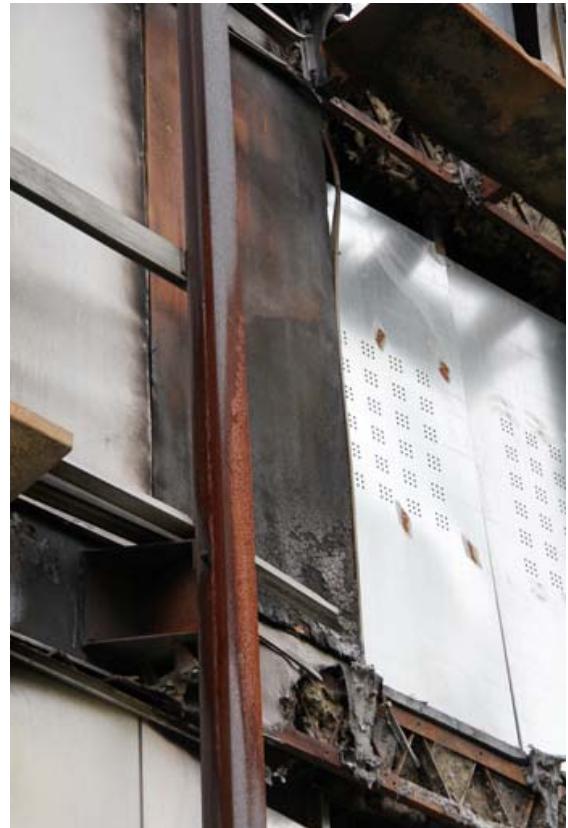
Les effets de l'incendie sur la façade.

On voit (de gauche à droite) la structure de la paroi extérieure de la façade, les effets de la chaleur sur le poteau.

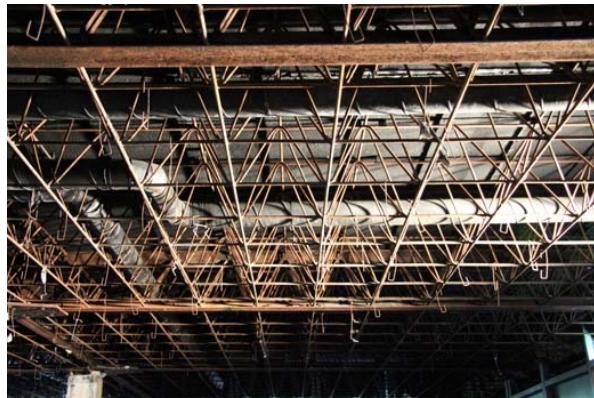
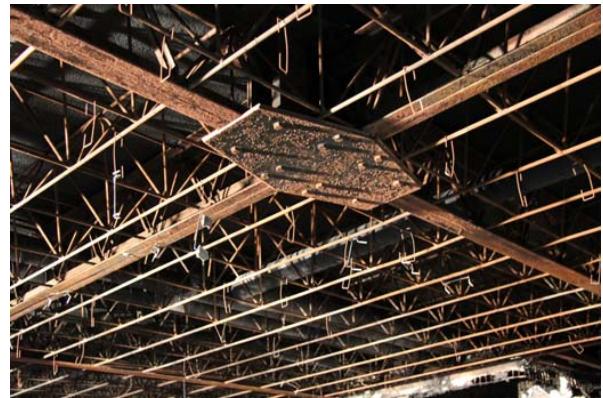
**Le plancher, une fois enlevé le faux-plafond.
On voit le treillis réticulé et la mise en continuité des poutres de rives de l'élément de plancher.**

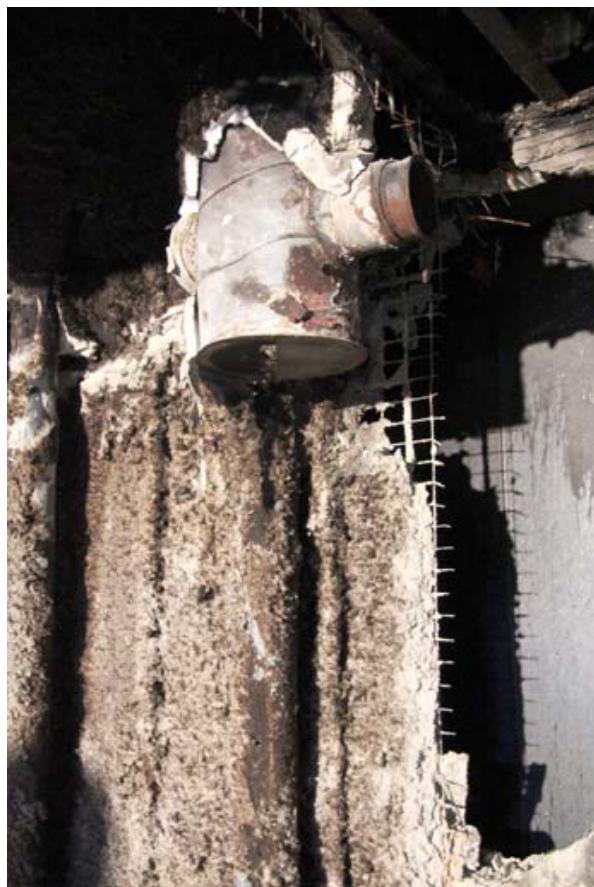
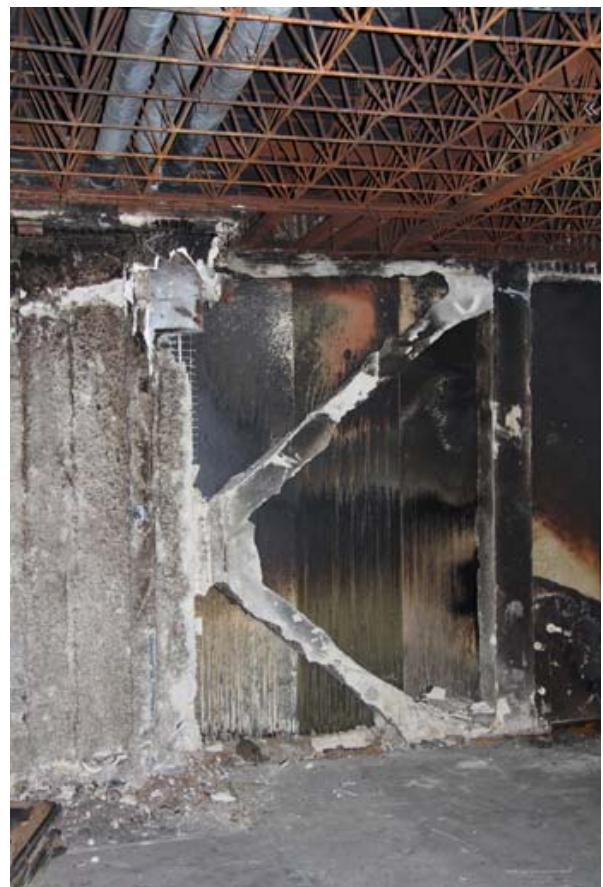
**Vue des projections sur nergalto destinées à améliorer la protection au feu de l'assemblage paroi et plafond
et de la structure centrale de l'immeuble.**

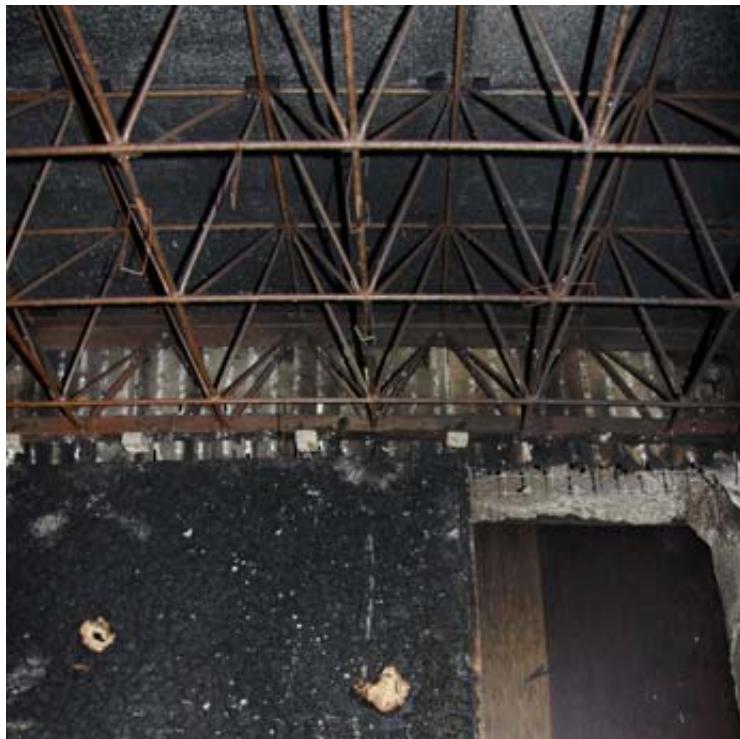
La cloison de séparation des logements. Le feu ne l'a entamé qu'en surface, provoquant un phénomène de pyrolyse.
