**MISSION D'ÉVALUATION  
DE LA GESTION DE LA CRISE  
NÉE DE LA PANNE D'ÉLECTRICITÉ  
SUR L'AÉROPORT DE POINTE-À-PITRE  
(25 – 28 mars 2013)**

**Rapport n° 008980-01**

**MISSION D'ÉVALUATION  
DE LA GESTION DE LA CRISE  
NÉE D'UNE PANNE D'ÉLECTRICITÉ  
SUR L'AÉROPORT DE POINTE-A-PITRE  
(25 – 28 mars 2013)**

**JUILLET 2013**

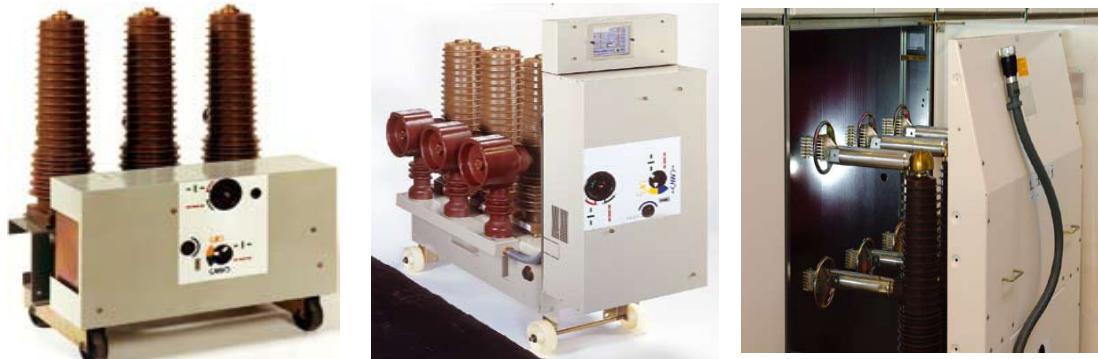
### Exemples avec photos de disjoncteur SF6 reflex

Pour les disjoncteurs, les opérations de maintenance des niveaux 3 et 4 sont généralement préconisées après 10 ans de fonctionnement, puis tous les 3 ans, notamment en ce qui concerne la vérification des temps d'ouverture/fermeture des disjoncteurs et le contrôle des fuites de gaz SF6.

La pression du gaz SF6 doit être contrôlée régulièrement, (et regonflée en cas de besoin). Il apparaît clairement que cette maintenance préventive (de niveau 3-4) a été insuffisante.

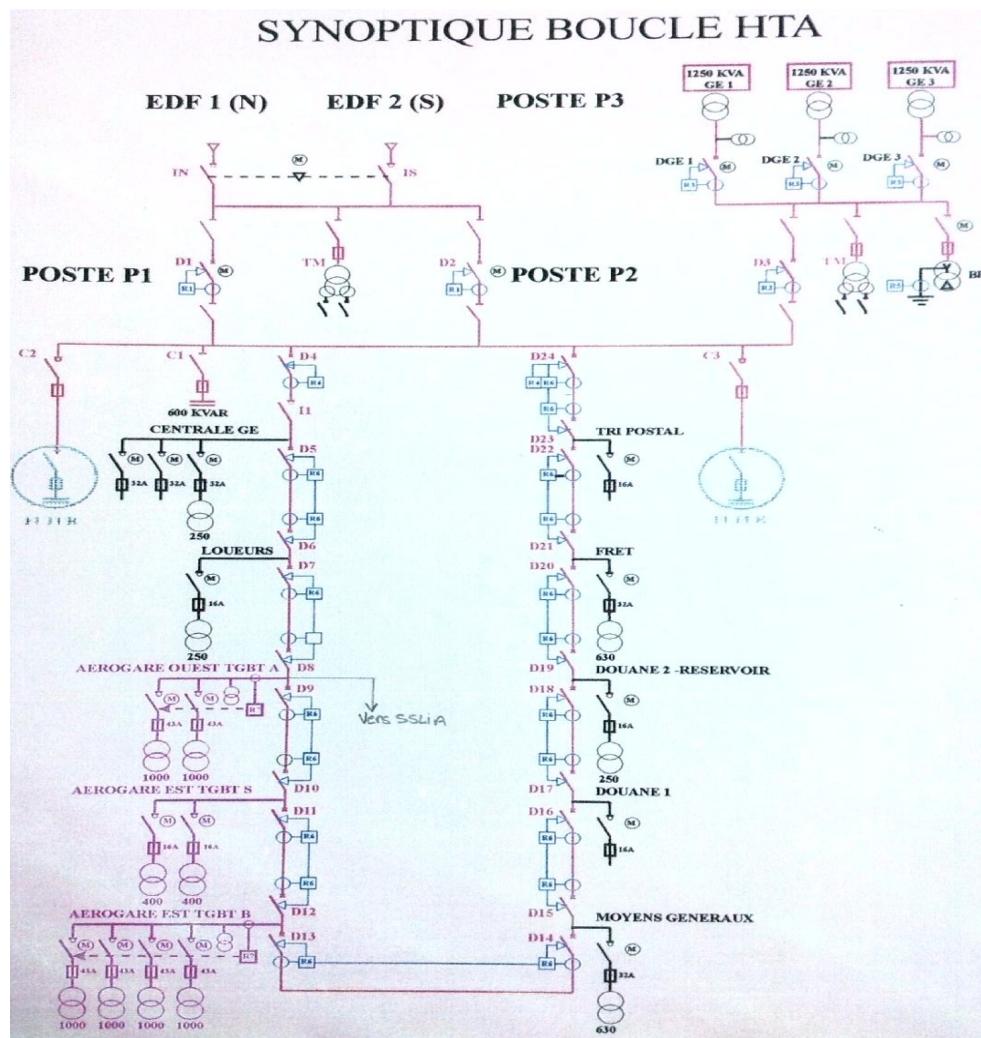
### 3. Le schéma synoptique des installations électriques

La liste des différents postes figure ci-après, avec en rouge les Postes ayant été sujets à dommages)

- 1. Poste de distribution P1 (Livraison EDF) \***
- 2. Poste de distribution P2 \***
3. Poste de distribution P3 (Groupes électrogènes)
4. Poste de distribution Centrale électrique
5. Poste de distribution MT / BT loueurs
6. Poste de distribution MT / BT aérogare passagers TGBT B
7. Poste de distribution MT / BT aérogare passagers TGBT S
8. Poste de distribution MT / BT aérogare passagers TGBT A
9. Poste de distribution SS LIA
10. Poste de distribution MT BT tri postal
- 11. Poste de distribution MT BT aérogare fret \***
12. Poste de distribution MT / BT douane 2
13. Poste de distribution MT BT douane 1
14. Poste de distribution MT / BT moyen généraux

A ce sujet, le poste de livraison P2 constitue un « mode commun » important des trois sources d'alimentation du site (câble EDF normal IN, câble EDF secours IS, et centrale des groupes électrogènes). En cas de défaut sur ce poste, et, si les trois sources sont perdues à la fois, l'alimentation électrique peut être perdue pour une durée importante (ce qui s'est produit les 25 et 26 mars).
