**EOLE – PROLONGEMENT DU RER E VERS L'OUEST
SNCF – MAITRE D'OUVRAGE**

**EXPERTISE SUR LA MAITRISE DES RISQUES
DES TRAVAUX EN SOUTERRAIN**

Premier rapport suite à l'incident de chantier du 30 octobre 2017

10 novembre 2017

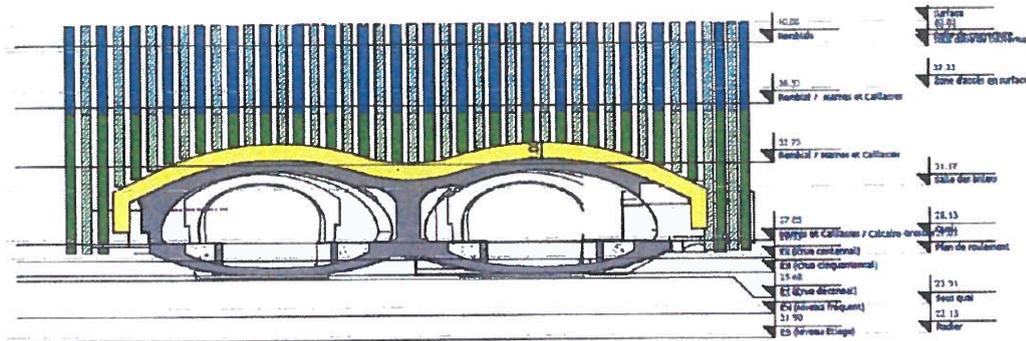
Vue en coupe des forages au-dessus de la station Porte Maillot ligne M1

La phase de réalisation des parois moulées peut être plus critique, puisque le contrôle des déplacements horizontaux des piédroits ne repose que sur l'efficacité des injections des Marnes et Caillasses.

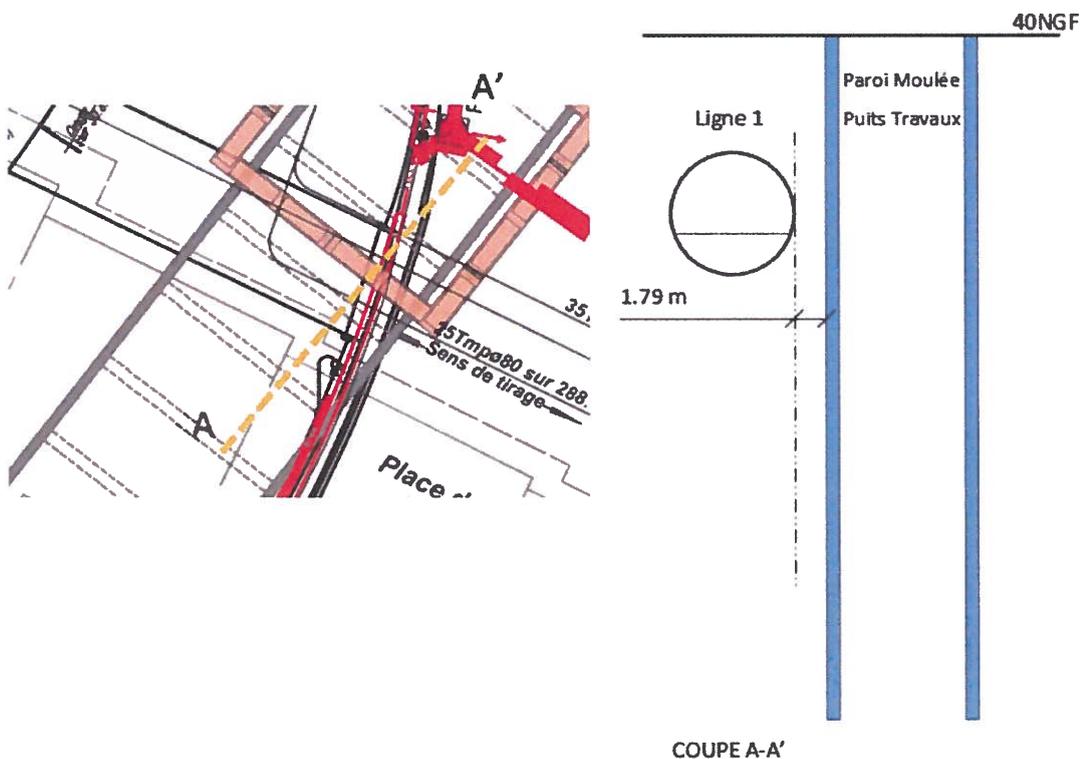
Il importe également de bien connaître l'ouvrage existant de la ligne 1 pour s'assurer de sa stabilité pendant les travaux. Le merlon situé entre le tunnel de la ligne 1 et la paroi moulée est constitué de Marnes et Caillasses. Il convient de bien définir quel processus de réalisation sera retenu et s'il est nécessaire de consolider la zone de Marnes et Caillasses par des injections avant la foration des parois pour éviter un désordre dans le tunnel existant.

Situation du puits de travaux (L'ouvrage de la ligne 1 est représenté schématiquement par un cercle. L'ouvrage réel n'a pas cette section)

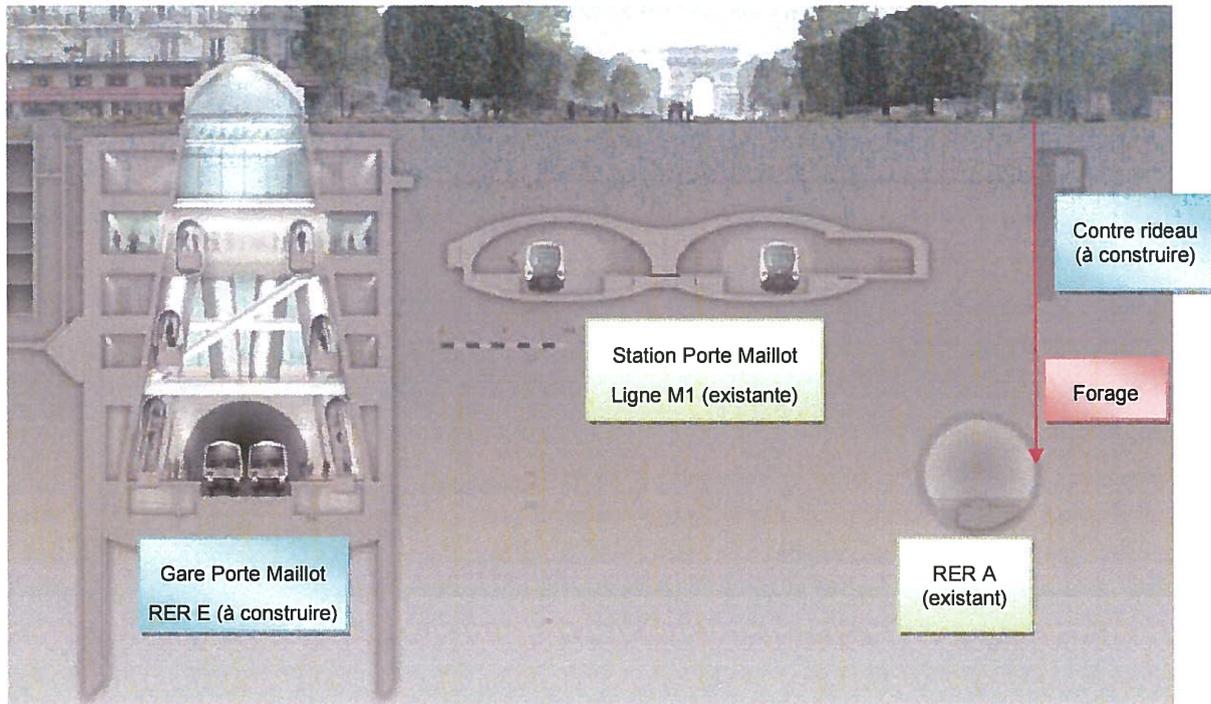
2.3. SITUATION DE L'INCIDENT PAR RAPPORT AUX TRAVAUX

Le forage qui a occasionné l'incident a été réalisé au droit du futur contre-rideau situé au sud de la station Porte Maillot ligne M1 et au sud du RER A, tel que représenté sur la figure ci-avant.

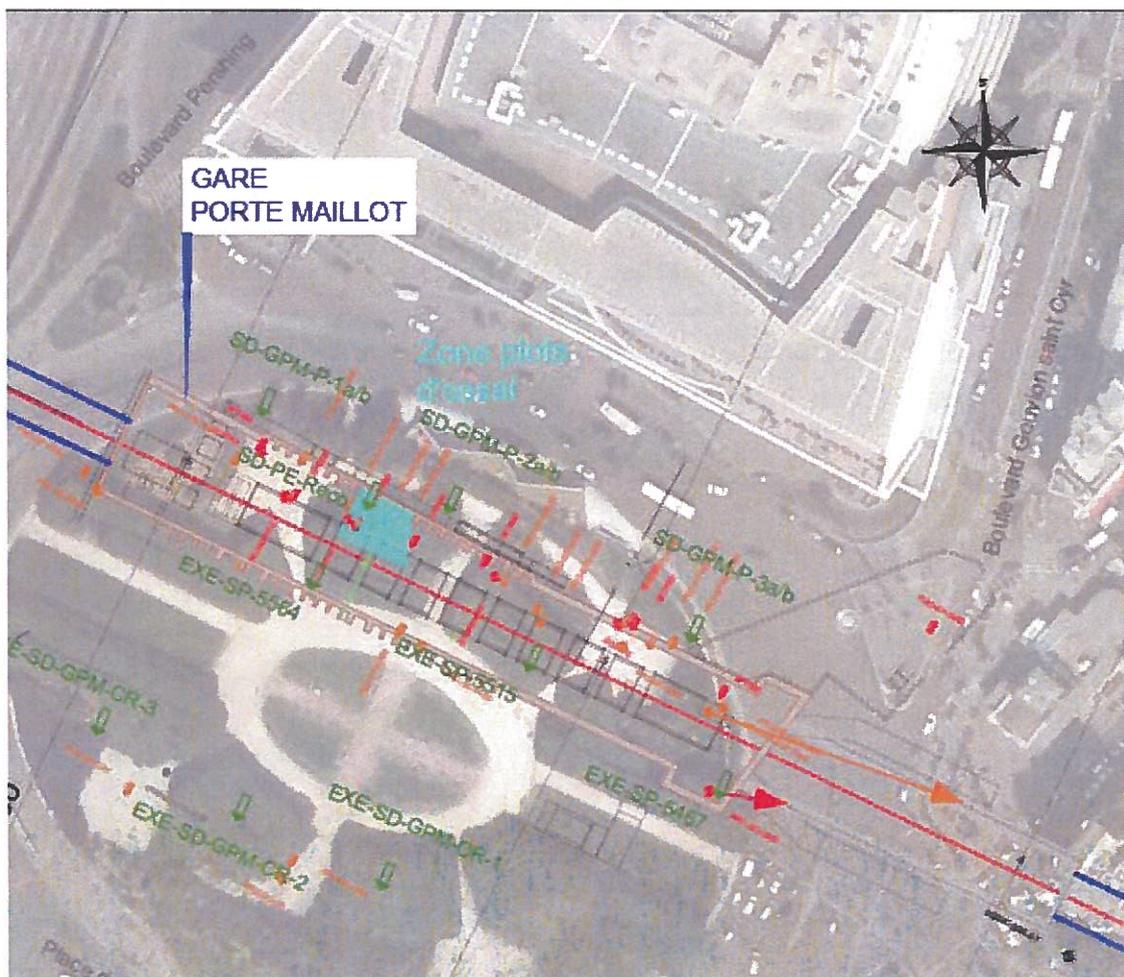
Au voisinage de l'incident, trois sondages destructifs de la campagne géotechnique, référencés EXE-SD-GPM-CR-1, EXE-SD-GPM-CR-2, EXE-SD-GPM-CR-3 ont été réalisés le 23/03/2017, d'une longueur de 15 m, en vue de caractériser les terrains sur la profondeur du futur contre-rideau.

Ces trois sondages ont fait l'objet de rapports référencés 446-ERT-INF-EXE-GEO-MAI-087-32057, 446-ERT-INF-EXE-GEO-MAI-087-32058 et 446-ERT-INF-EXE-GEO-MAI-087-32059 diffusés le 20/09/2017.
