# Rapport d'enquête sur le naufrage de l'*ERIKA* survenu au large de la Bretagne le 12 décembre 1999

*Le présent document fait état, à la date de sa publication, des analyses de la CPEM sur les circonstances et les causes du naufrage de l'ERIKA\*.*

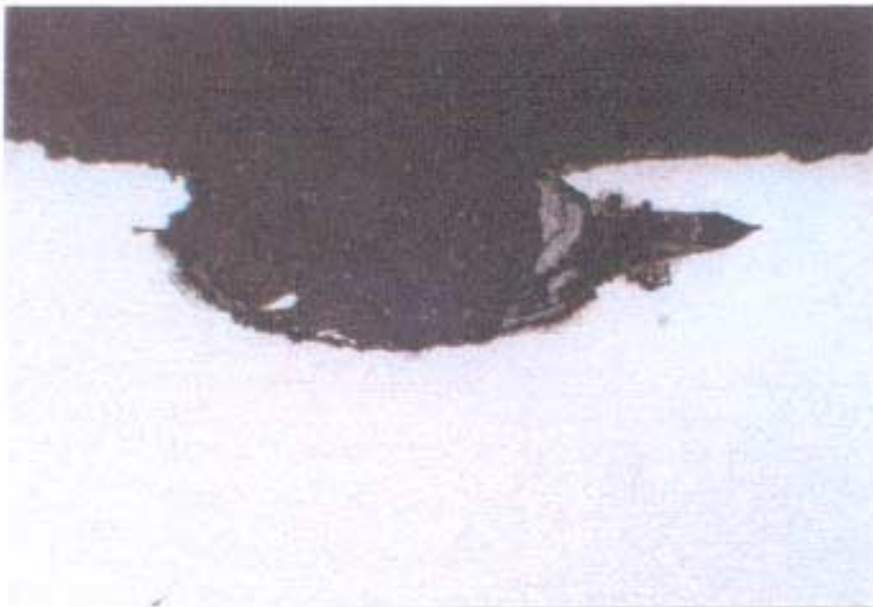
Figure 21 :

Coupe L – G x 100  
 Inclusions de type alumine (C2) et sulfure (A4).  
 Les sulfures sont les inclusions allongées.

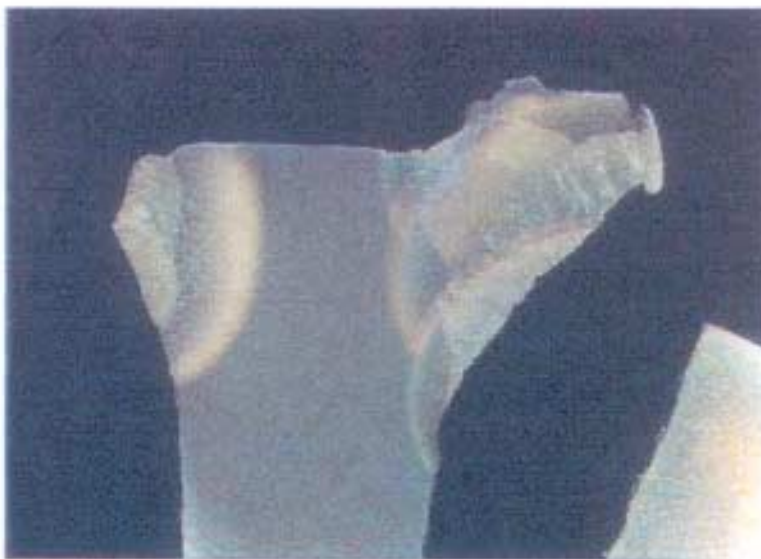
Figure 22 :

Cratère de corrosion observé sur la coupe 5 (G x 15) – profondeur 2 mm.

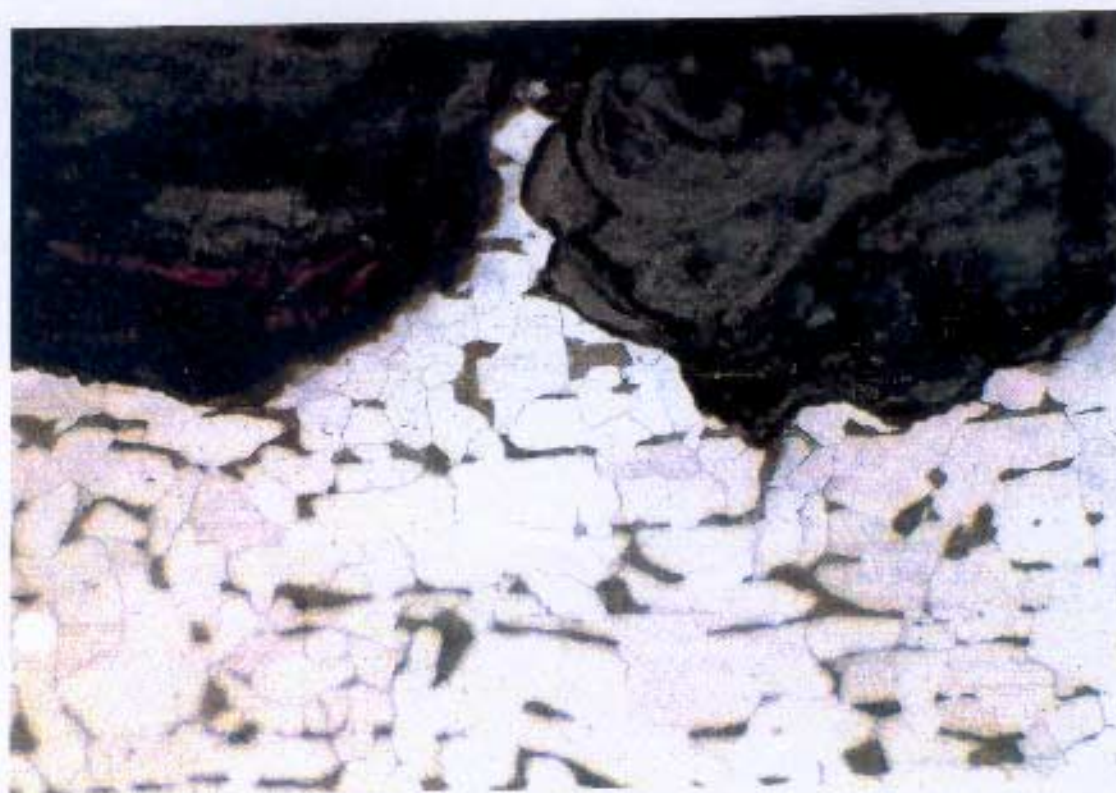
Figure 4 :

Coupon 10 – GX 500  
Attaque Nitel  
Surface corrodée.  
Texture et structures  
identiques à celles de  
la figure 3.

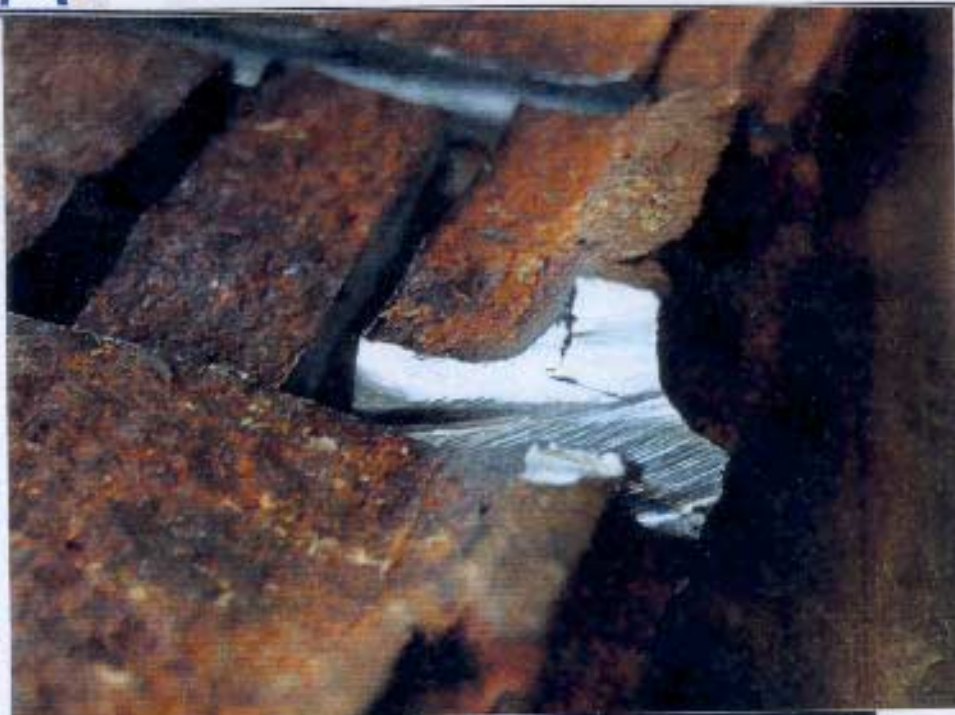
Figure 1 :

Coupes du plat dans la zone de raboutage (cordon de continuité). Présence d'une petite partie du second plat formant L. Fissure du cordon de soudure sans déformation plastique notable.

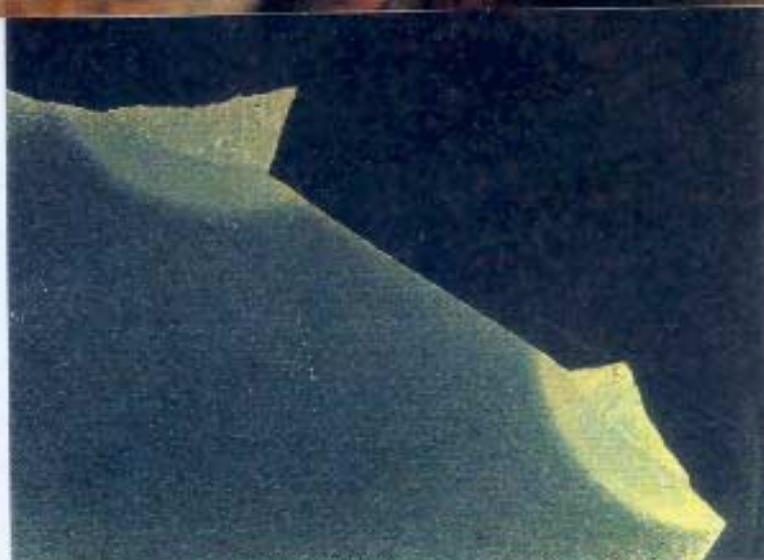
Figure 2 :

G X 3,7  
Coupe de la partie courante du plat : deux cordons de soudure monopasse rompus dans le métal d'apport (rupture à « 45° » et rupture à « 90° »). Amorces de rupture à la racine des cordons. Dissolution marquée de la tôle en pied des cordons.

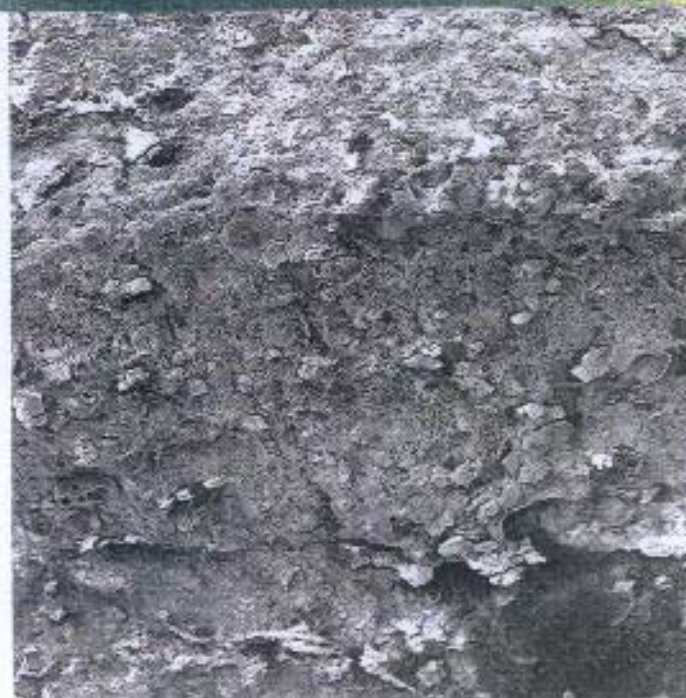
Figure 3 :

Surface de rupture du cordon à « 45° » dégradée par l'oxydation.

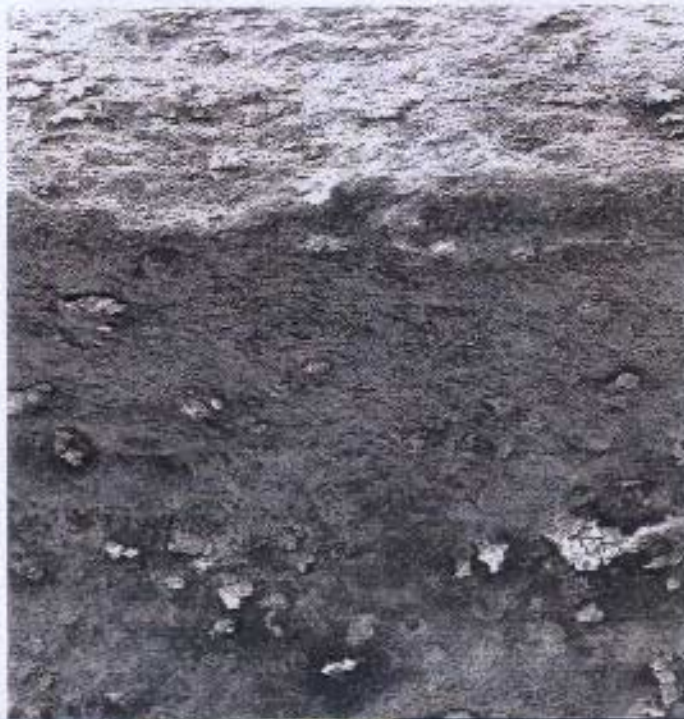
Figure 4 :

Surface de rupture  
du cordon à « 90° »  
présentant des  
traces de fibrage non  
détruites par la  
corrosion

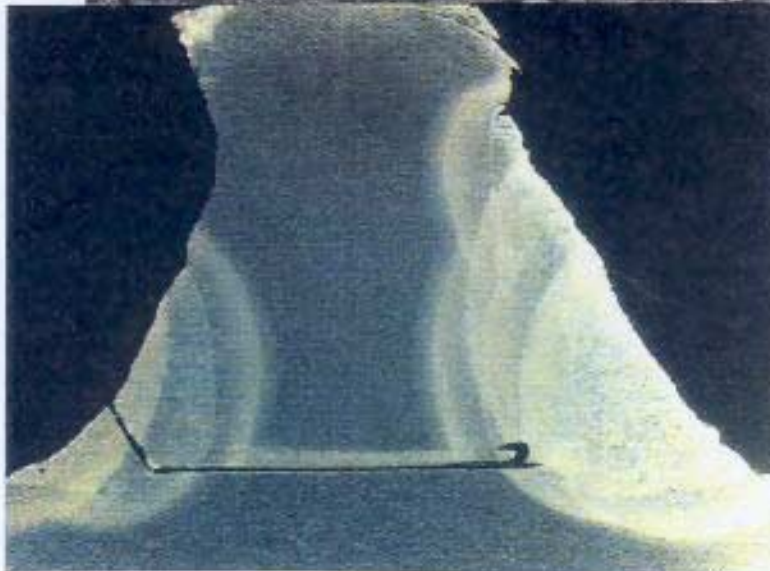
Figure 5 :

Coupe de la liaison  
entre les deux plats  
(zone de raboutage) :  
cordons multipasses  
dont un rompu et un  
début de propagation  
de fissure à la racine  
du second (figure 6).

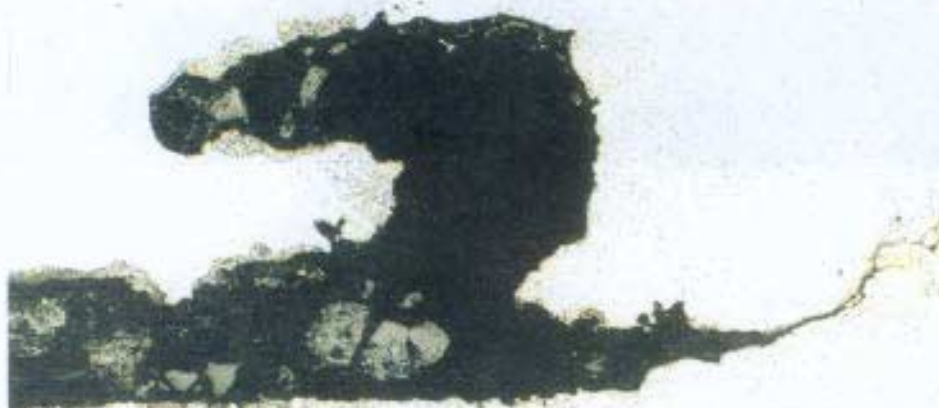
Figure 6 :

G X 50  
Détail de la racine du  
cordon non rompu :  
soufflure et fissure.

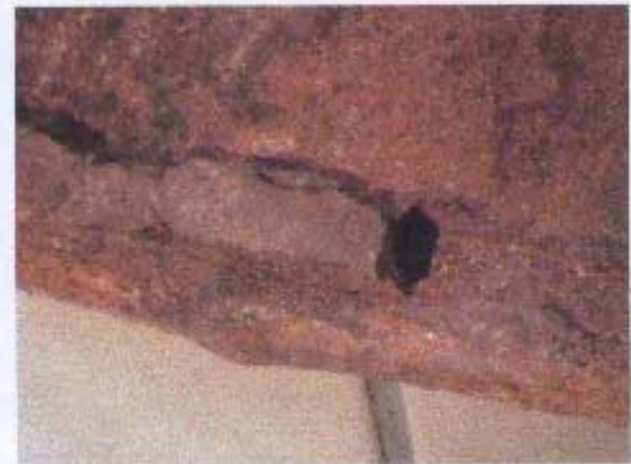
*Fissure pied de cordon.*

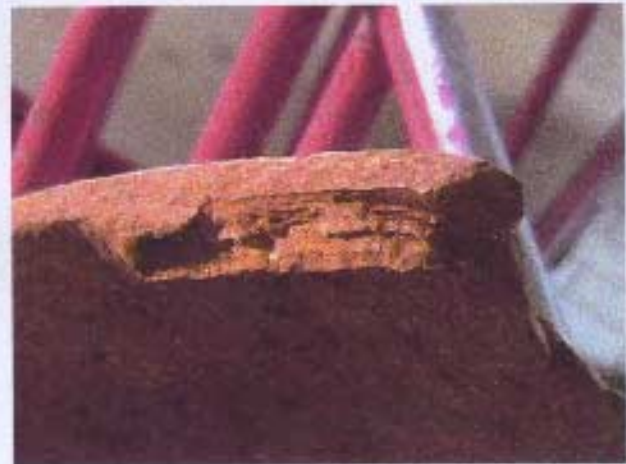
*Soudure rompue en extrémité du plat  
Rupture « récente ».*

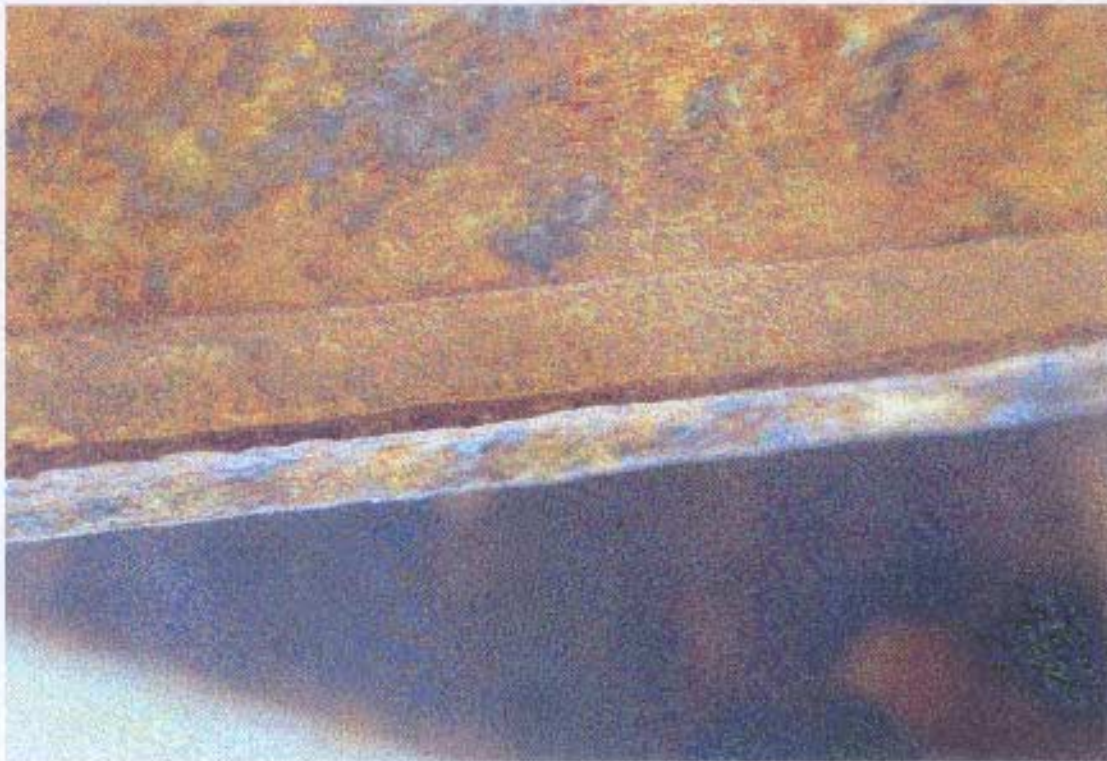
Figure 12 :

La figure 12 montre les parties de métal déposées restées soudées au plat après rupture de la liaison.

*Vue de dessus de la zone de liaison entre plats constitutifs du L.*

*On remarque les parties du métal déposé restées solidaires du prélèvement après rupture (une rupture à « 45° » : cordon du bas – une rupture à « 90° » : cordon du haut).*

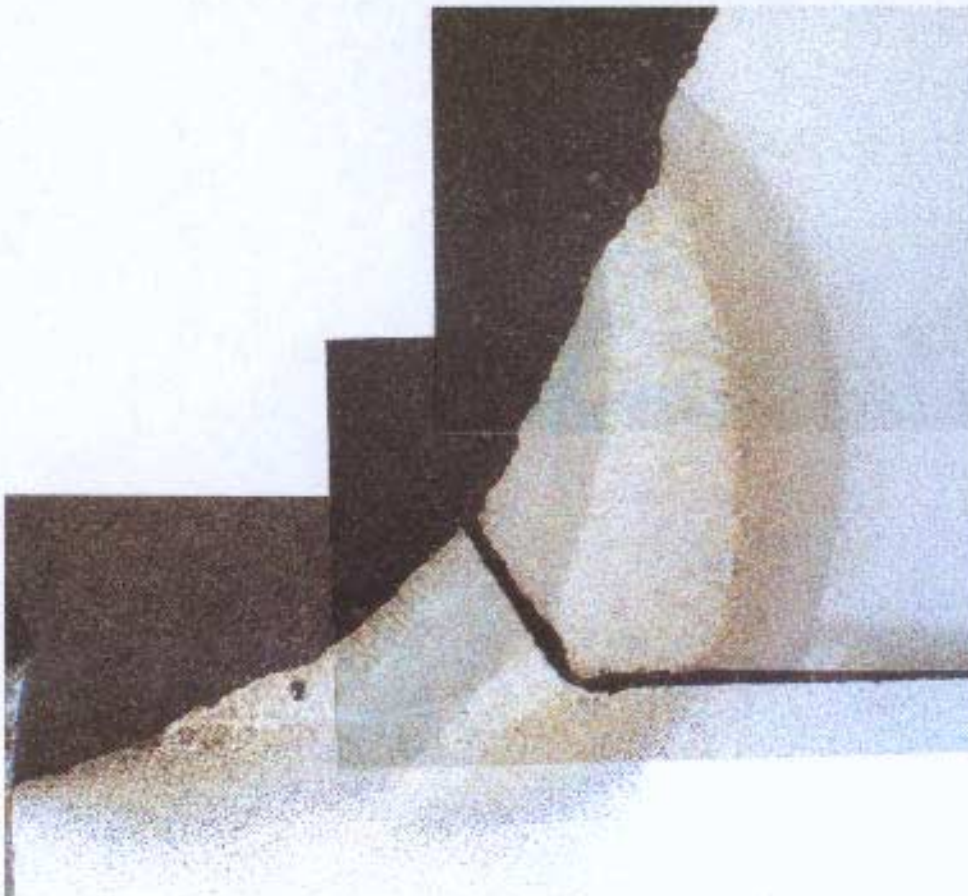
Figure 13 :

La figure 13 montre la rupture d'un cordon bipasse. On remarque que l'ouverture entre lèvres de la rupture correspond à un début de dissolution du métal (impossibilité de faire correspondre géométriquement les deux surfaces) : la rupture est « ancienne ».

*Coupe reconstituée du joint rompu au niveau du reste de liaison entre les deux plats constitutifs : cordon bipasse – dissolution du métal après ouverture de la rupture (profils non complémentaires des deux surfaces en vis-à-vis).*
