**Inspection générale
de
l'environnement**

Rapport n° 2004026

**Accident survenu à l'usine Nitrochimie
de Billy-Berclau
(Pas-de-Calais)**

Mars 2004

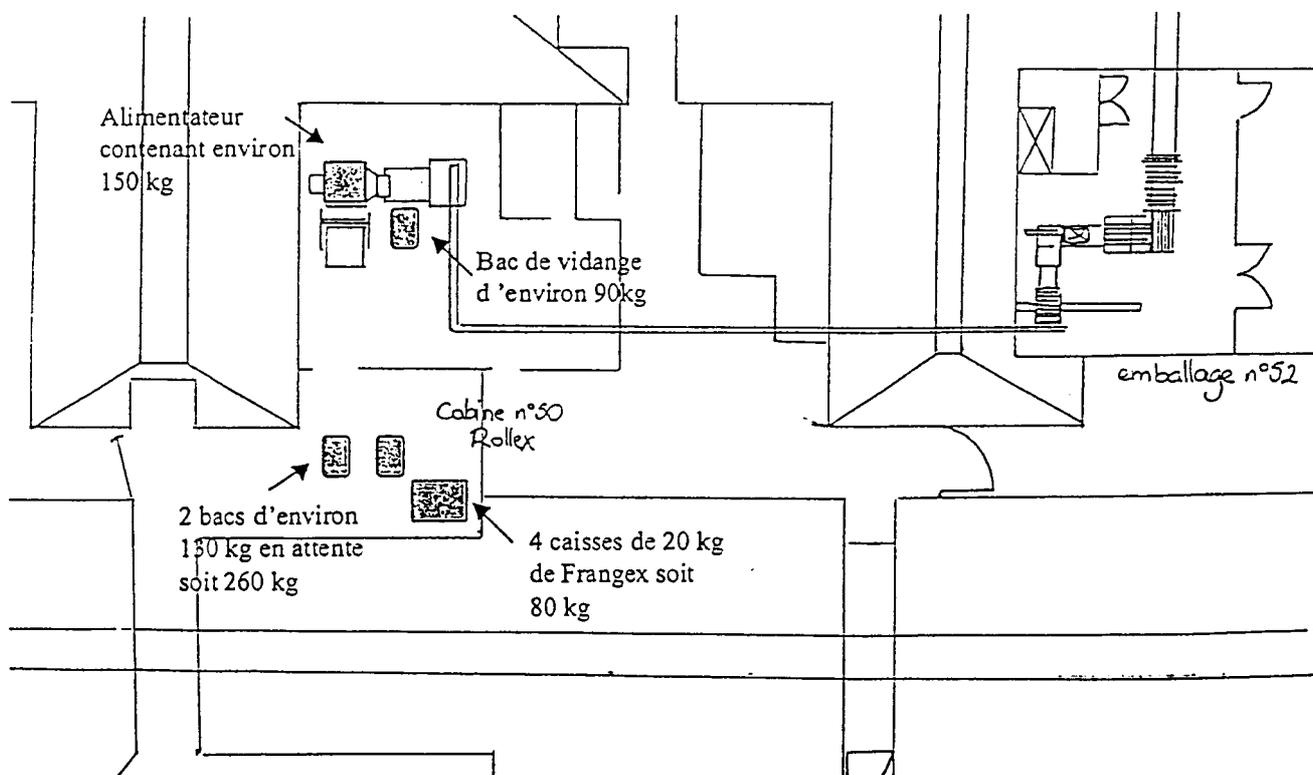
Figure 5 : Pâte présente dans l'atelier 50 au moment de l'explosion

D'après la chronologie, voici représenté l'emplacement et la quantité des charges présentes au moment de l'accident sur la figure 5.

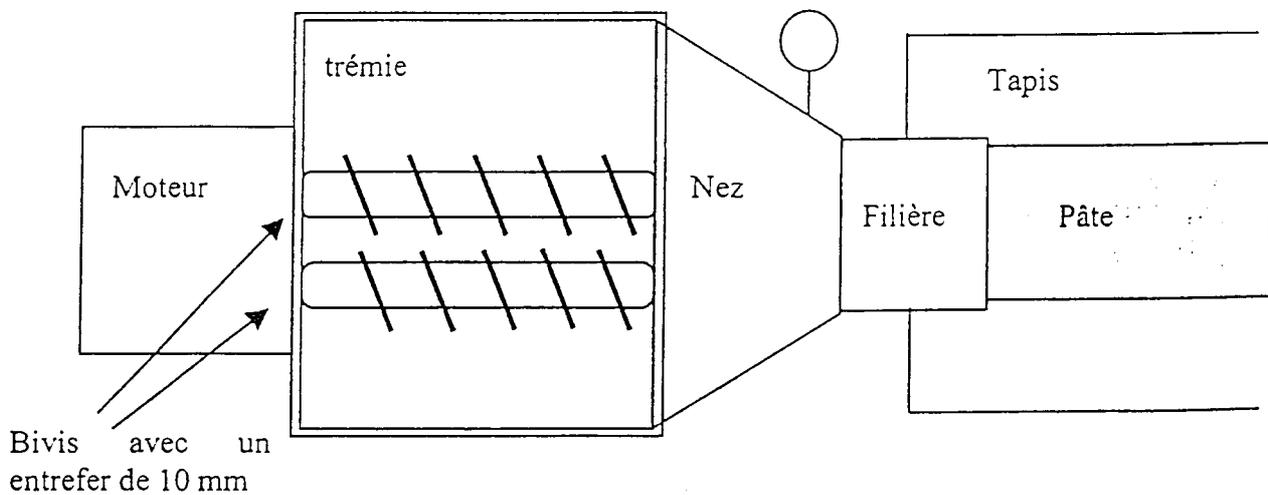
Figure 2 : Vue longitudinale de l'alimentateur de la Rollex 50

La Rollex a une capacité de production de 900 kg/h. Par comparaison, la seconde Rollex du site, située à l'atelier n°20, a une capacité de 400 kg/h.
