Modalités de gestion et d'indemnisation des dégâts occasionnés par un forage géothermique sur la commune de Lochwiller (Bas-Rhin)

Rapport CGEDD n° 010788-01, CGE n° 2016/22/CGE/SG
établi par

janvier 2017

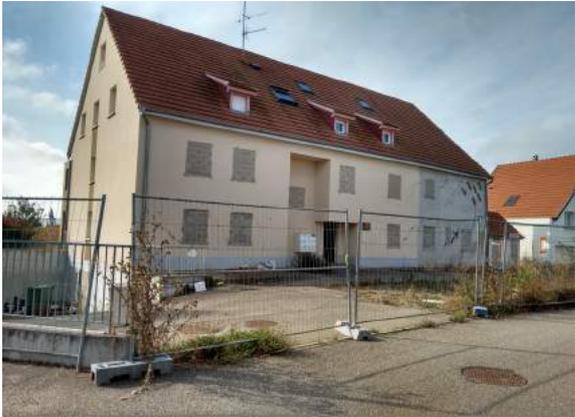
1. Le bâtiment collectif sinistré (nombreuses fissures), au fond l'habitation voisine

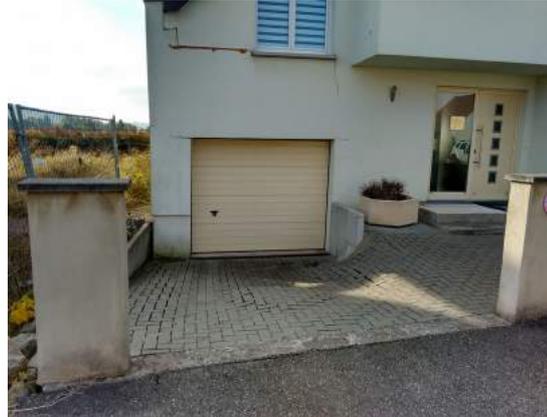
2. L'habitation voisine (fissures et sol très déformé, notamment devant le garage)

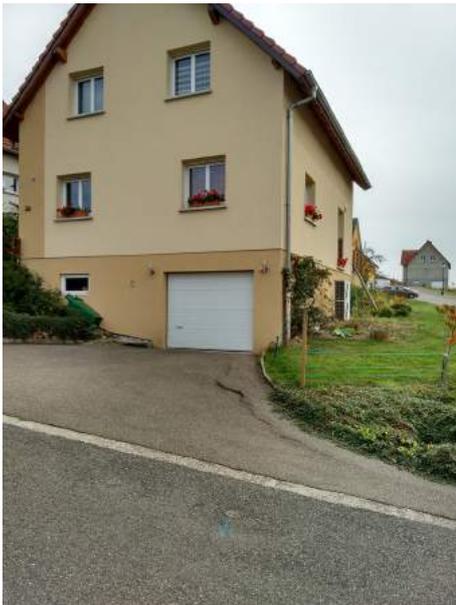
3. Dommages sur une maison moderne (sol fortement déformé devant le garage)

Ces photographies montrent la pente importante, même si ce n'est pas le secteur où elle est la plus forte.

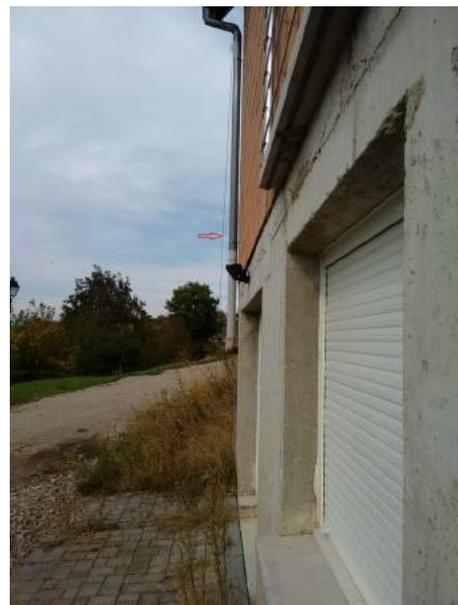
4. Dommages sur une maison moderne (remarquer le fil qui sert de « fil à plomb » devant la descente d'eau de la gouttière et indique la gîte)

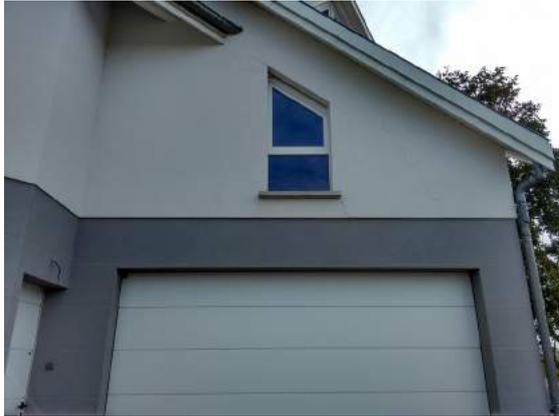
5. Dommages sur une maison moderne (fissures au-dessus du garage)

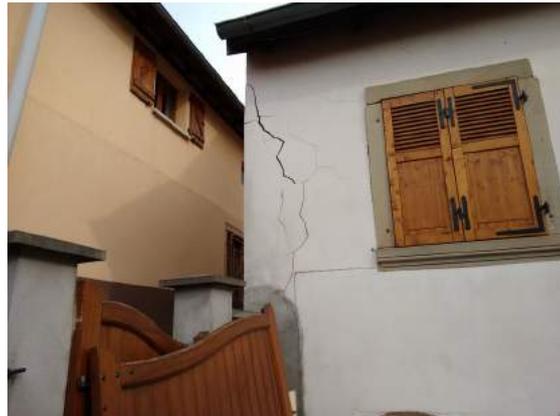
6. Dommages sur une maison ancienne

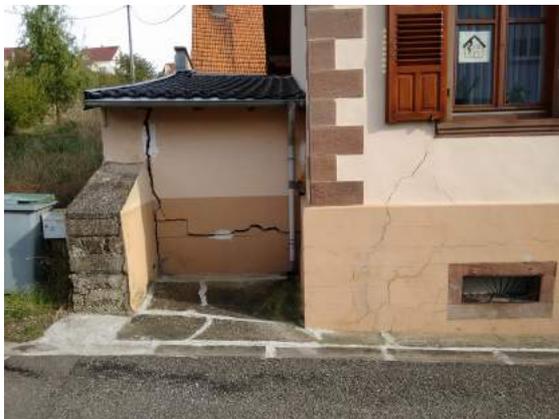
7. Dommages sur une maison ancienne

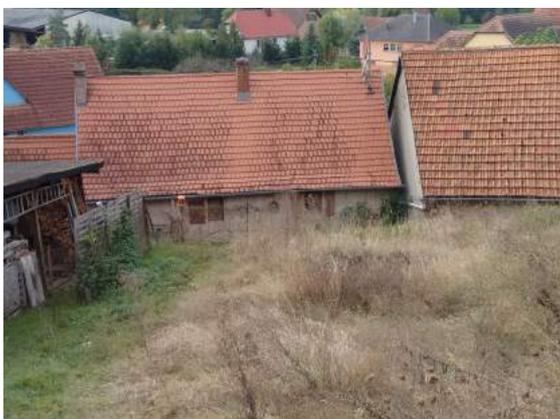
8. Maisons en contrebas du lotissement et subissant des déplacements horizontaux (la photographie suggère la forte pente locale)

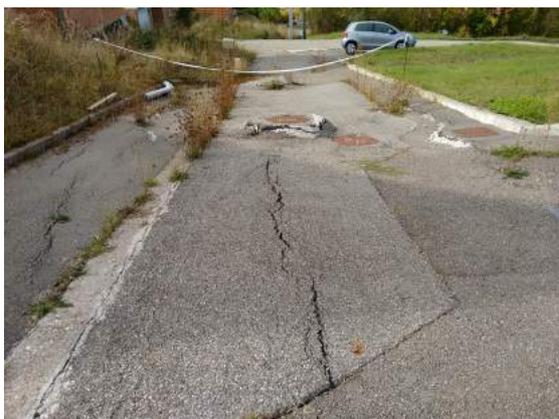
9. Dégâts sur les voies, surrection des réseaux d'assainissement

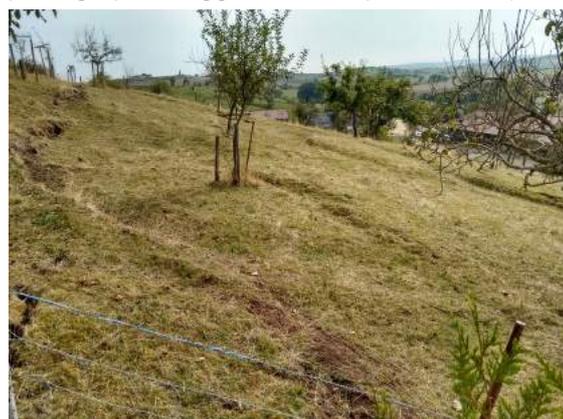
La crevasse ou fissure, ou plutôt le faisceau de fissures (cf. carte n° 6, p. 22 et photographies n° 10 et 11 p. 36 et 37), qui traversent approximativement d'est en ouest le lotissement, définissant parfois une forme de « boutonnière », d'une profondeur supérieure à 3 m selon les habitants, ainsi que les déplacements horizontaux constatés sont possiblement la composition – dans des proportions impossibles à définir à ce stade – du gonflement du sous-sol et d'une reptation des terrains superficiels.

10. Crevasses ou fissures et « boutonnière » dans la colline du Koellberg (la photographie suggère la forte pente locale)

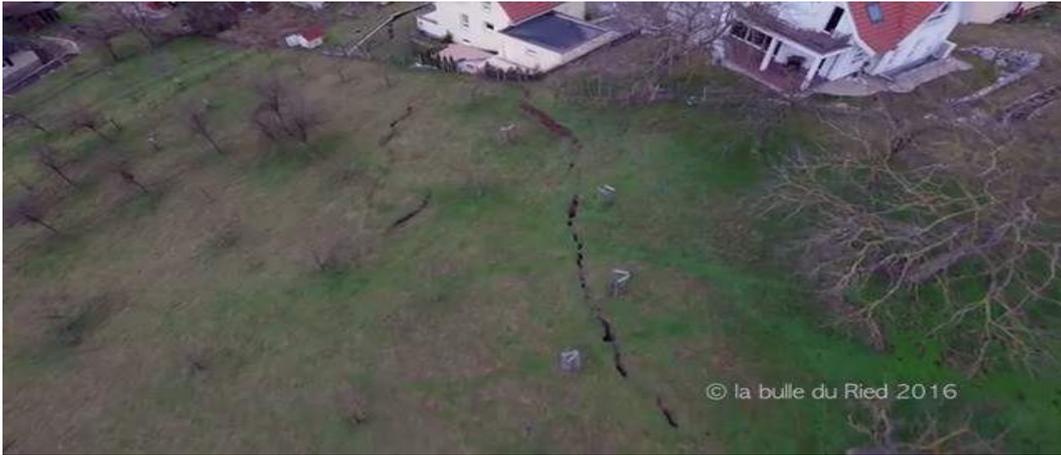
11. La ou les crevasse(s) vue(s) du ciel (capture d'écran internet, la colline de Lochwiller gonfle, Christian D. MULLER, <https://www.youtube.com/channel/UChULF24TAiXYZz2j4Kiicsg>)

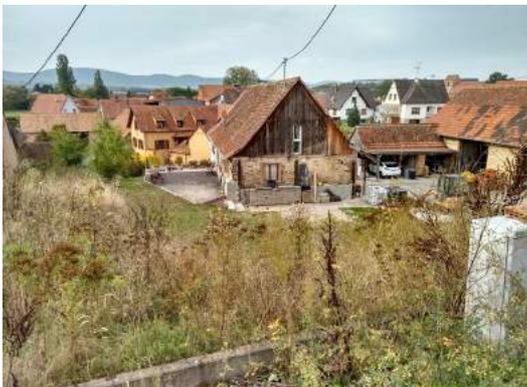
12. Une maison ancienne (fortement endommagée) « protégée » des déplacements horizontaux par un renfort des fondations avec des apports massifs périphériques de béton

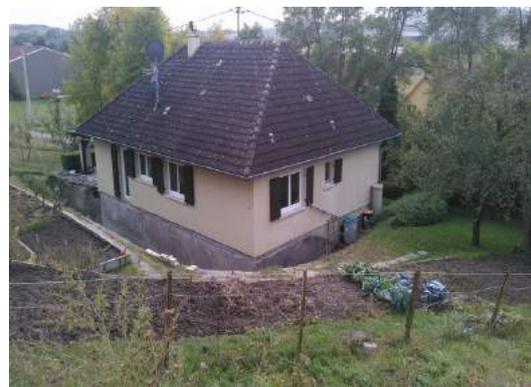
13. Une habitation récente « protégée » des déplacements horizontaux par un fossé (la photographie suggère la forte pente locale)

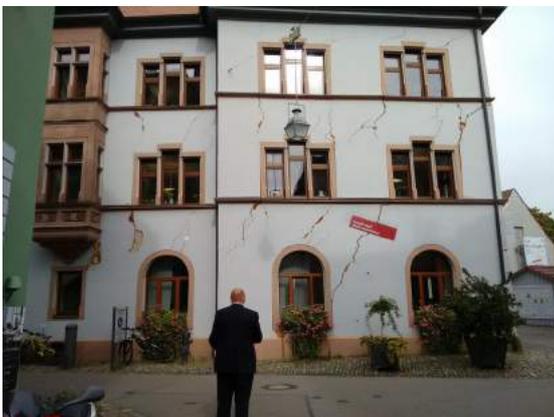
14. L'hôtel de ville très fortement endommagé

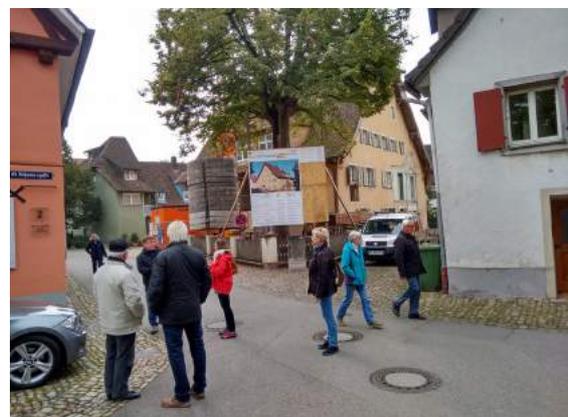
15. L'hôpital en cours de rénovation-transformation profonde
