# Rupture d'une digue d'un bassin de lagunage de la sucrerie Tereos le 9 avril 2020 à Thun-Saint-Martin (59) et pollution de l'Escaut

## Éléments d'analyse et suites à donner

Rapport n° 013433-01

Décembre 2020

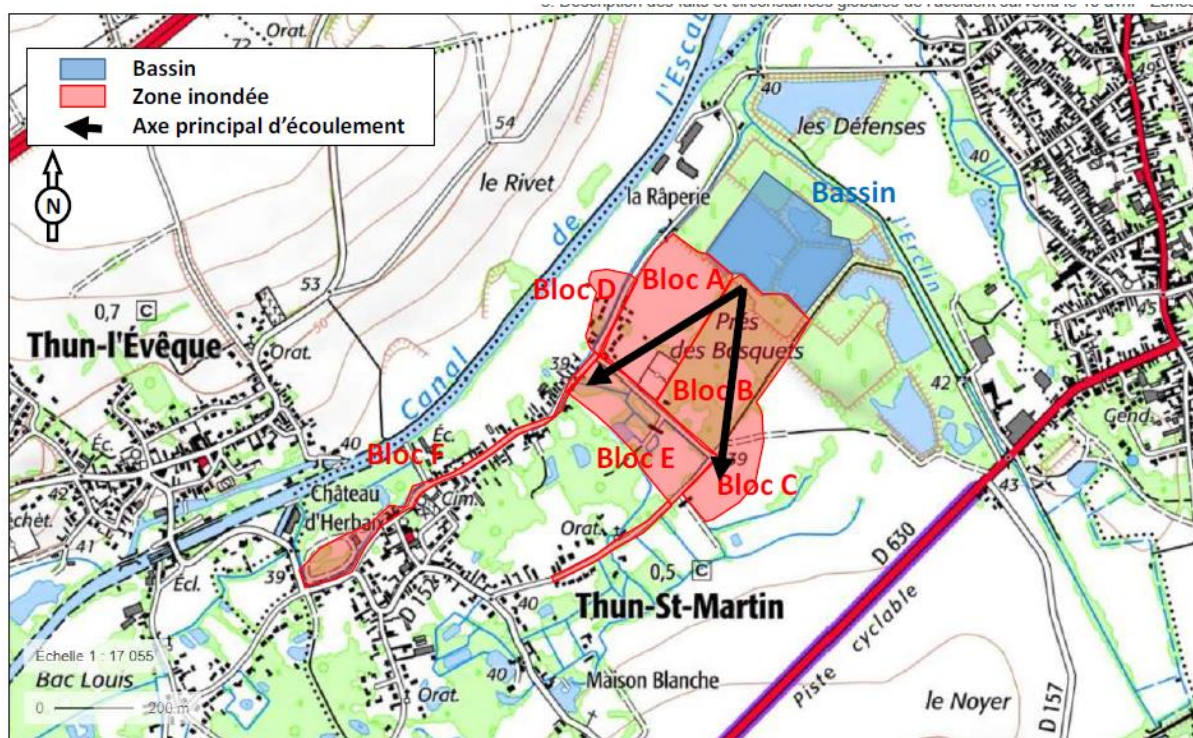
Ce rapport présente un schéma d'écoulement des eaux du bassin selon les observations faites par la société Tereos (cf. Figure 5). Les eaux du bassin se sont déversées dans les champs environnants en sens inverse du courant de l'Escaut et c'est donc *via* le cours de l'eau de la Râperie, puis l'Erclin qu'elles ont rejoint le canal.

**Figure 5 : localisation des zones inondées sur la base des observations de Tereos (source rapport Burgeap du 3 juillet 2020).**

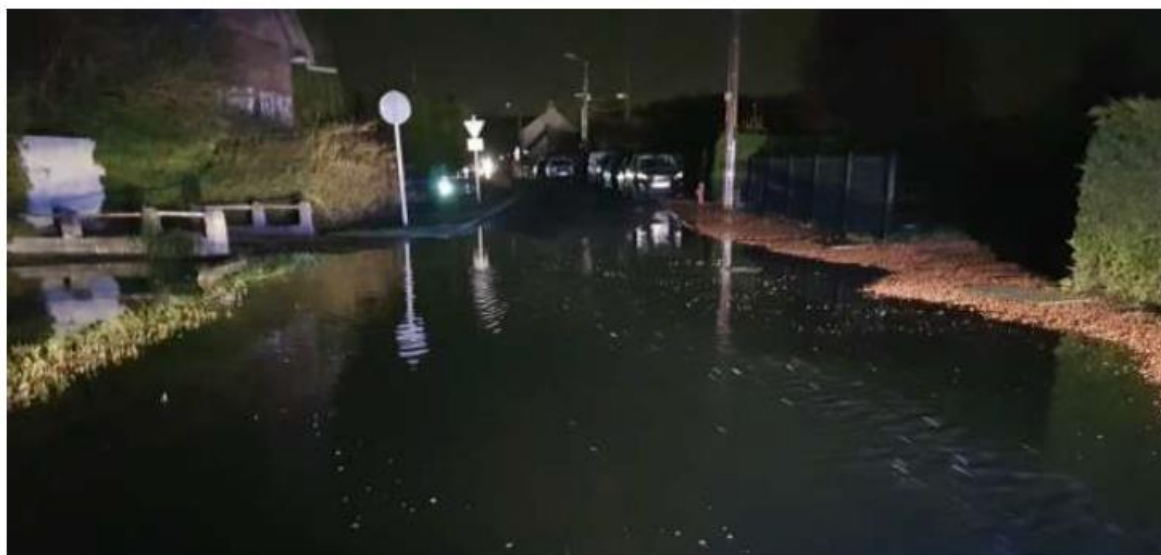
Vers 22h30, la digue s'écroule au droit de la fuite. L'eau se répand dans les champs avoisinants, selon un axe sud-ouest, vers la Râperie et la rue des Cutiviers à Thun-Saint-Martin (cf. Figure 7), et selon un axe sud, vers une zone boisée et la rue Jean Bar.

**Figure 7: rue des Cutiviers inondée dans la nuit du 9 au 10 avril (source Tereos)**

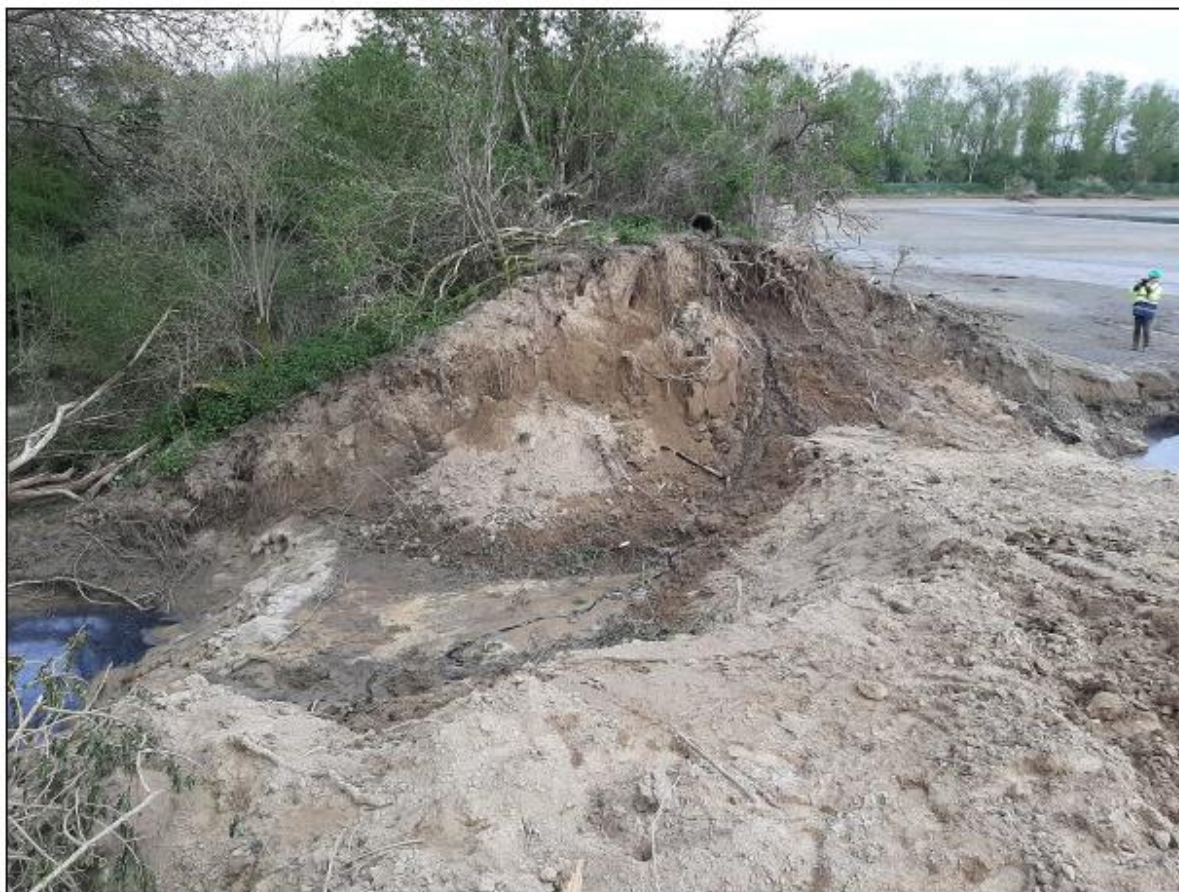
Antea Group procède à l'examen de la digue Sud du bassin « Iwuy canal » pour rechercher la cause de sa rupture. Le rapport conclut que la cause la plus probable de cette rupture est un renard hydraulique : une ligne d'écoulement se forme à l'intérieur de la digue et, avec le temps, une érosion régressive réduit la masse du remblai jusqu'à la rupture. Ce phénomène de renard hydraulique a pu être favorisé et aggravé par la présence de terriers et de racines et par un niveau de remplissage en eau jugé haut. Plusieurs terriers ont été observés à proximité de la zone de rupture. Antea Group n'exclut pas toutefois un glissement rotationnel à la faveur de la fuite d'une canalisation ayant entraîné une saturation en eau du corps de la digue.

**Figure 11: bassin Iwuy canal, rupture de la digue sud (source rapport Antea Group, inspection visuelle du 14 avril 2020)**

Antea Group renouvelle des recommandations formulées dans ses précédents rapports : assurer un entretien de la végétation sur l'ensemble des digues du bassin, baisser le niveau des bassins Lebrun 1 et 2 et bassin 11 ou réaliser des travaux d'étanchéification, réguler les populations d'animaux fouisseurs et combler les terriers.

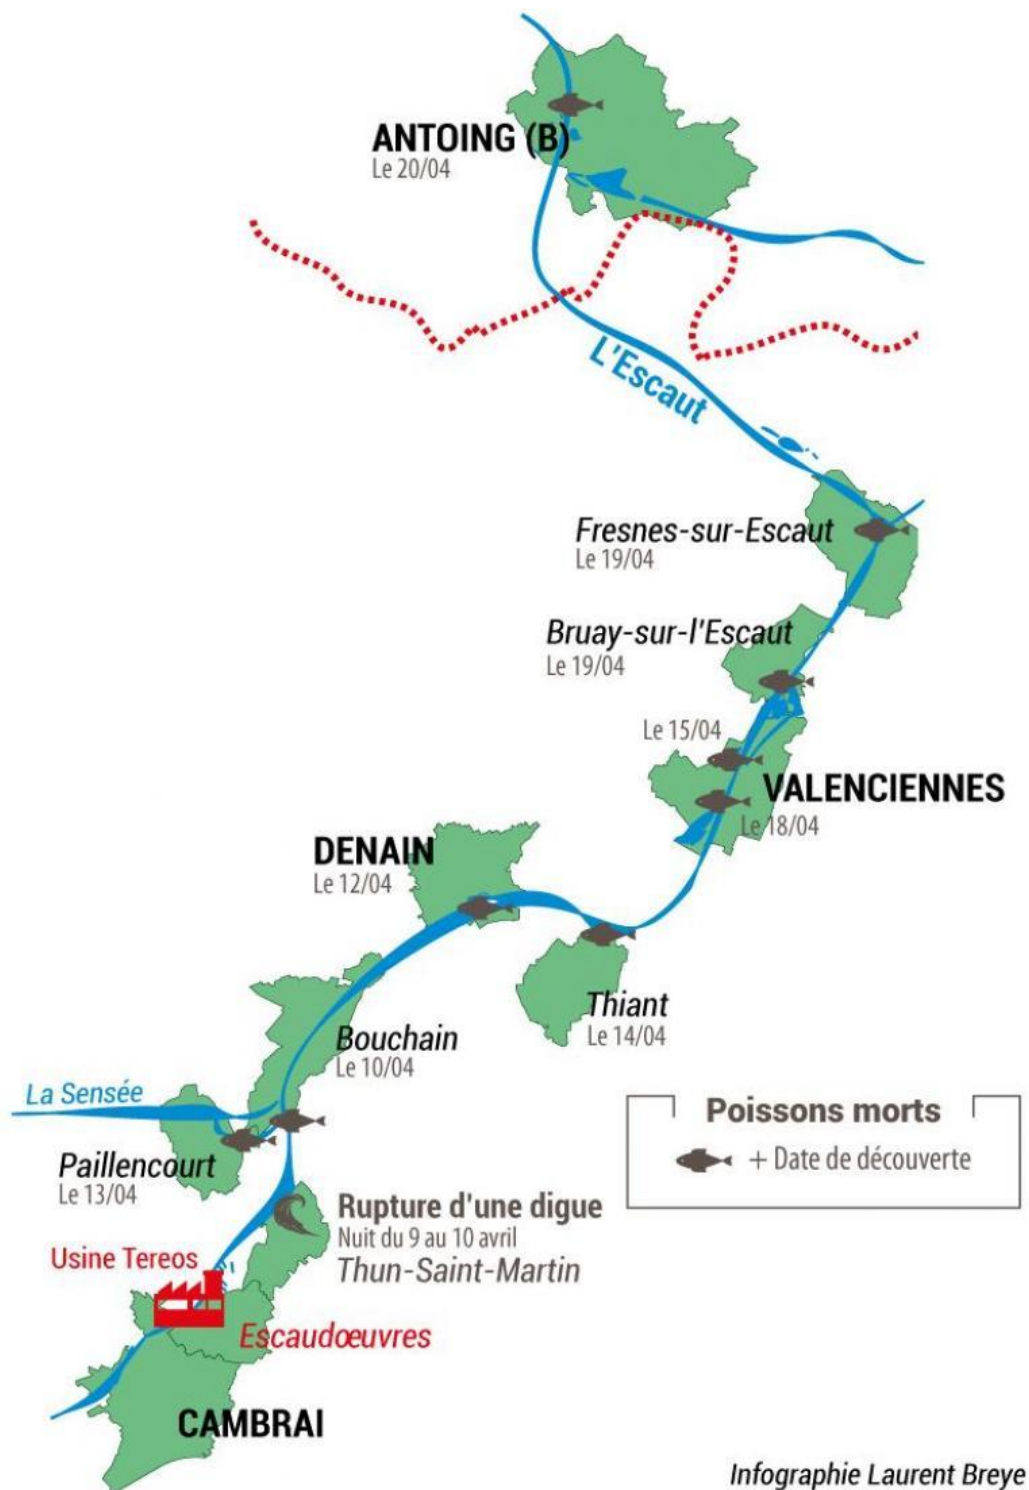
La Voix du Nord a établi, à partir des informations dont elle a eu connaissance, une carte avec la localisation et la date des premières observations de mortalité de poissons (cf. Figure 10). On peut y observer le déplacement dans le temps des points d'observation vers l'aval de l'Escaut.

Figure 12 : dates et lieux des découvertes de mortalité de poissons (source Voix du Nord)
