# Détection du plomb dans les peintures anciennes

## **Avis de l'Afsse sur la détection du plomb dans les peintures anciennes**

### Détection du plomb dans les peintures anciennes Etude sur site pour la comparaison des performances de différents types d'appareils fonctionnant par fluorescence X

Rapport CSTB - Mars 2005 (Franck Chaventré, Christian Cochet)

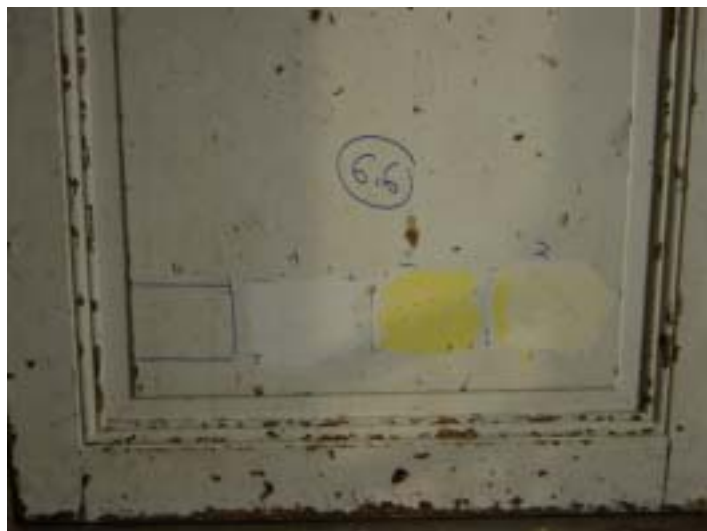
**Figure 8 : Zones mesurées sur la porte Diag 4 - Appart 4 – Porte chambre**

La seconde série de mesures (Annexe 2 – mesures n°7 à 22) a été effectuée sur une porte dont la peinture est dégradée, la teneur en plomb déterminée lors du diagnostic préalable est de 6,6 mg/cm<sup>2</sup>.

Les mesures rendues par l'appareil NITON XL309 sont toutes obtenues sur la détection des raies K. L'appareil Horizon 600 n'est pas dans la capacité de mesurer la concentration en plomb.

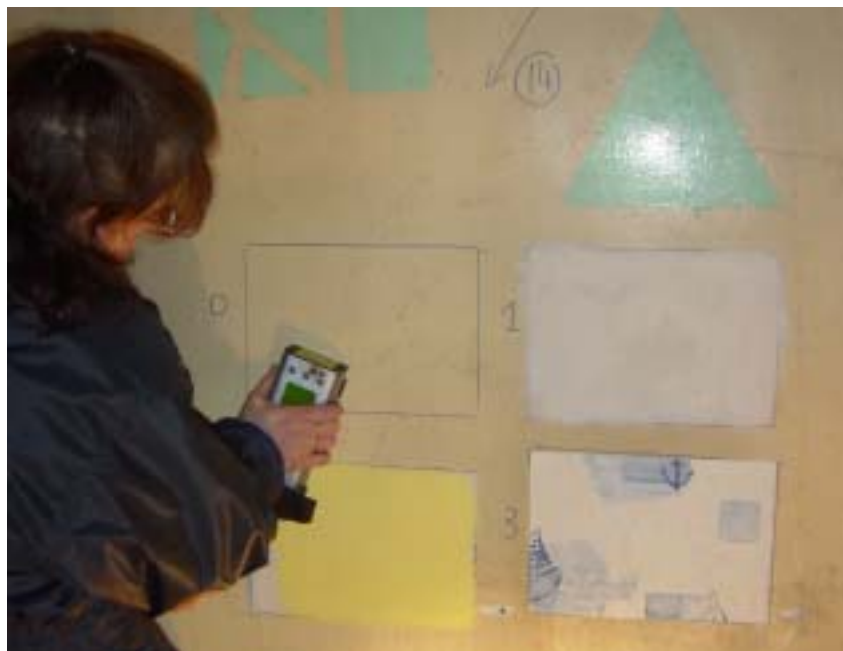
**Figure 10 :** Zones mesurées sur le mur Diag 4 - Appartement 4 – Mur droit

La troisième série de mesures (Annexe 2 – mesures n°23 à 42) est réalisée sur un mur, la teneur en plomb déterminée lors du diagnostic préalable est de 14 mg/cm².

3 zones ont été réhabilitées, respectivement par une peinture à effet chargée de sable (1), par une toile de fibre de verre peinte en jaune (2), par un papier peint vinyle épais (3).

L'appareil Horizon 600 ne donne aucune valeur mesurée. Le plomb est apparemment situé très en profondeur, toutes les mesures réalisées avec l'appareil XL 309 ont été obtenues à partir des raies K. Cependant, il est intéressant de noter une fois encore l'hétérogénéité de la mesure sur la zone 0, avec des résultats variant dans un rapport supérieur à 20. D'autre

part, la peinture chargée de sable perturbe de façon importante la répétabilité des mesures. Le papier peint vinyle épais, du fait de sa souplesse, permet difficilement de déclencher l'obturateur de sécurité de l'appareil. Toutefois, les mesures obtenues tant sur la toile de verre que sur le papier peint restent fiables.

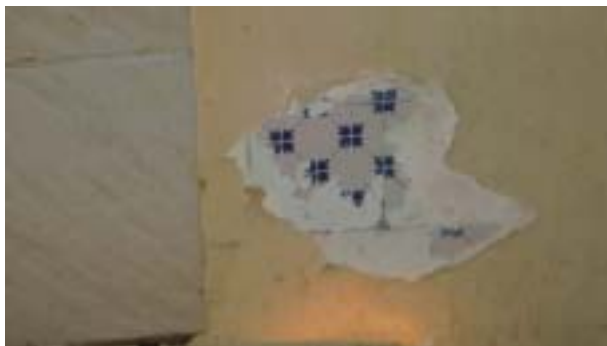
**Figure 12 :** Zone de mesure sur la faïence Diag 4 - Appart 4 – Mur droit

A priori, le plomb provenait de la faïence collée au mur sous un enduit à base de plâtre et une ou plusieurs couches de peintures, ce qui peut expliquer la difficulté d'obtenir une mesure à partir des raies L. Pour information, l'appareil Horizon mesure (et sature) une teneur en plomb dans la faïence de 5,95 mg/cm<sup>2</sup> et l'appareil XL 309 mesure 26,57 mg/cm<sup>2</sup>, Annexe 2 – mesure n°43).

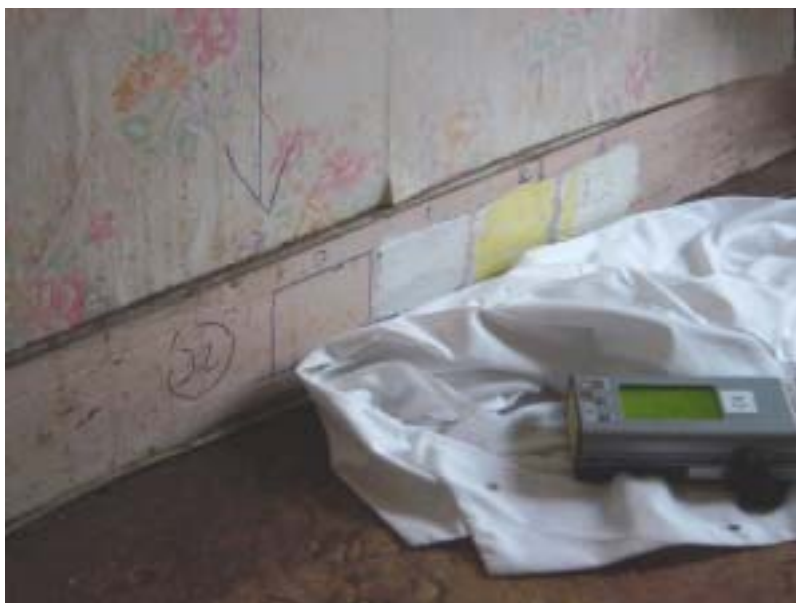
*Figure 13 : Zones mesurées sur la plinthe Diag 3 - Appart 2 - Mur G plinthe*

La quatrième série de mesures (Annexe 1 – mesures n°44 à 63) est réalisée sur une plinthe, la teneur en plomb déterminée lors du diagnostic préalable est de 3,2 mg/cm<sup>2</sup>.

Les mesures rendues par l'appareil XL309 sont toutes obtenues sur la détection des raies K. L'appareil Horizon 600 ne donne aucune valeur mesurée.

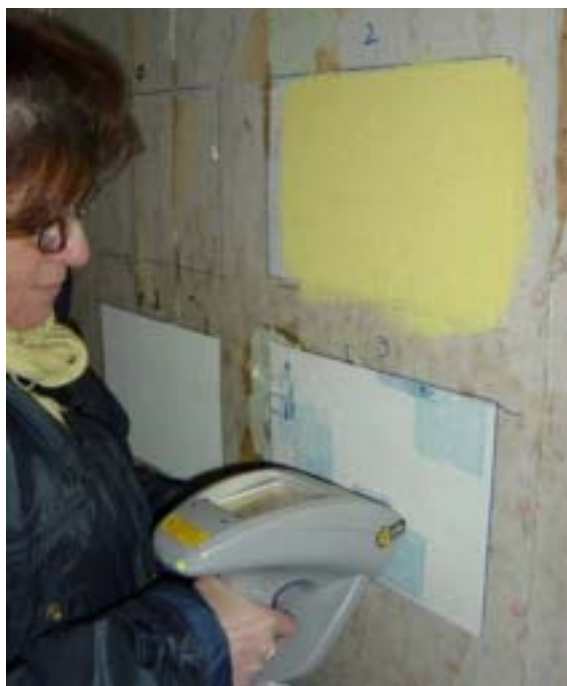
*Figure 14 : Zones mesurés sur le mur Diag 6 - Appart 1 – Mur gauche*

La cinquième série (Annexe 2 – mesures n°65 à 84) de mesures est réalisée sur un mur, la teneur en plomb déterminée lors du diagnostic préalable est de 3 mg/cm<sup>2</sup>.

La zone initiale est du plâtre revêtu d'une ou plusieurs couches de peinture et d'un papier peint.

Dans le cas de la zone initiale nous avons pu reporter des valeurs significatives de mesure de la teneur en plomb donnée à partir des raies L de l'appareil Horizon 600, l'appareil précise que le plomb est détecté en profondeur.

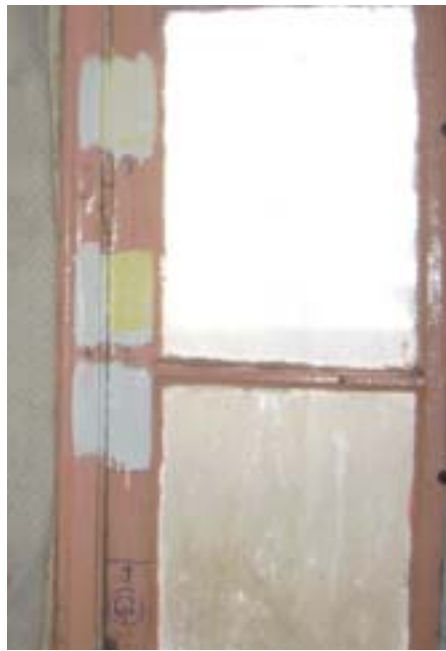
**Figure 16 :** Zones mesurées sur la fenêtre Diag 3 - Appartement 2 – fenêtre

La sixième série de mesures (Annexe 2 – mesures n°85 à 98) est réalisée sur une fenêtre, la teneur en plomb déterminée lors du diagnostic préalable est de 6,2 mg/cm².

Les mesures rendues par l'appareil XL309 sont toutes obtenues sur la détection des raies K. L'appareil Horizon 600 a mesuré une valeur de concentration en plomb significative sur la zone 2, peinture initiale recouverte de deux couches de peintures, (Annexe - mesure n°96). La teneur indiquée en plomb de 0,84 mg/cm<sup>2</sup> (« Plomb détecté en profondeur. Analyses complémentaires recommandées »). Cette valeur est à comparer avec la mesure rendue par l'appareil XL309 sur la raie K de 13,6 mg/cm<sup>2</sup>.

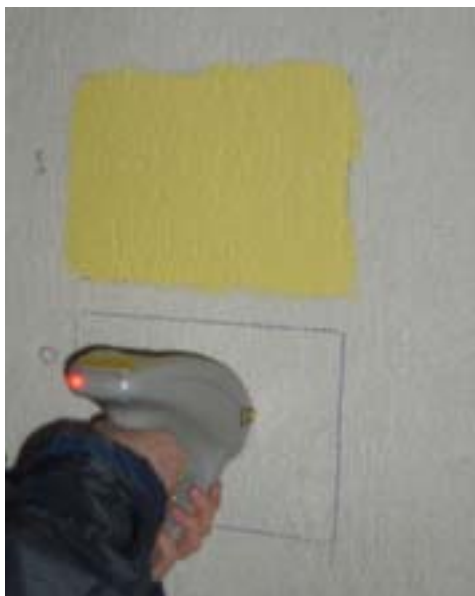
**Figure 17** : zones mesurées sur le mur du palier Diag 3 - palier 2<sup>ème</sup> étage – Mur

La septième série de mesures (Annexe 2 – mesures n°99 à 109) est réalisée sur un mur initialement recouvert d'un revêtement plastique épais, la teneur en plomb déterminée lors du diagnostic préalable est de 4,3 mg/cm<sup>2</sup>.

Les mesures rendues par l'appareil XL309 sont toutes obtenues sur la détection des raies K, la teneur moyenne est de 12,42 mg/cm<sup>2</sup> sur la zone 0 et 12,03 sur la zone 1 (RPE + une couche de peinture jaune). L'appareil Horizon 600 ne donne aucune valeur mesurée.
