Evaluation de la situation des grottes et de la cascade du Dard (Jura)

La source du Dard et la haute Seille, une eutrophisation qui interpelle

Rapport n° 010369-01
établi par

Janvier 2016

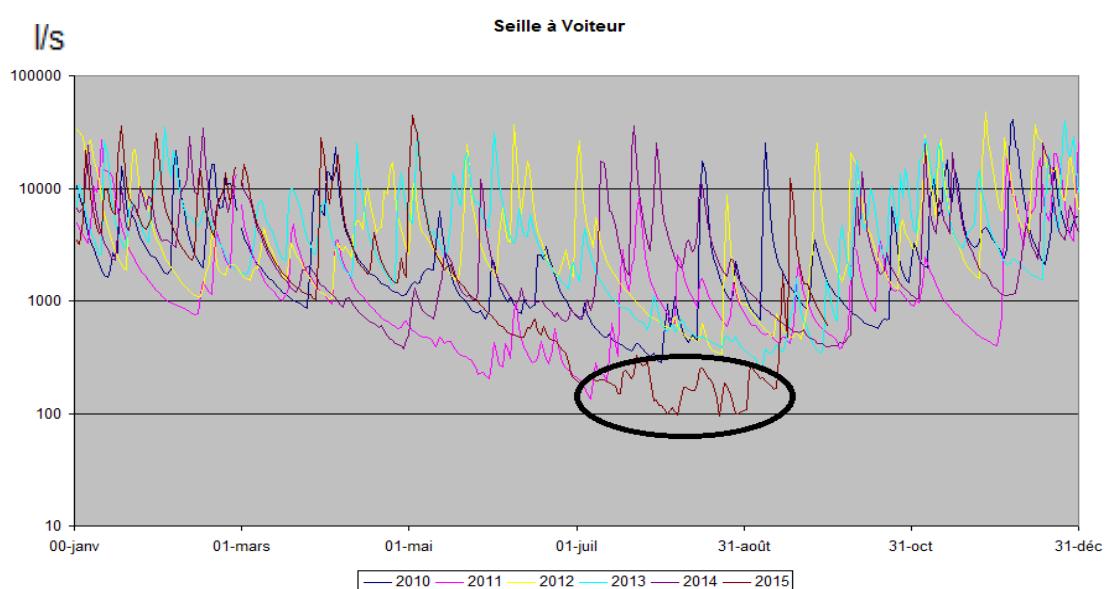
Fig 1: Hydrologie de la Seille de 2010 à 2015, étiage 2015 entouré en noir. Source : mission, données DREAL Bourgogne

Les années modérément sèches (comme 2003 et 2015), avec des fréquences comprises entre la quinquennale et la décennale, soit un débit d'étiage sur 30 jours de l'ordre de 200 à 300 l/s se singularisent, comme illustré ci-dessus, par de petites montées de débit (pluies de la saison de végétation, alimentant les réseaux souterrains du fait de la faible épaisseur des sols, et des rejets directs d'eaux pluviales dans la roche). L'hypothèse est faite que ces pluies d'importance modérée provoquent des chasses de la pollution accumulée au cours des semaines précédentes par des rejets à faible débit.

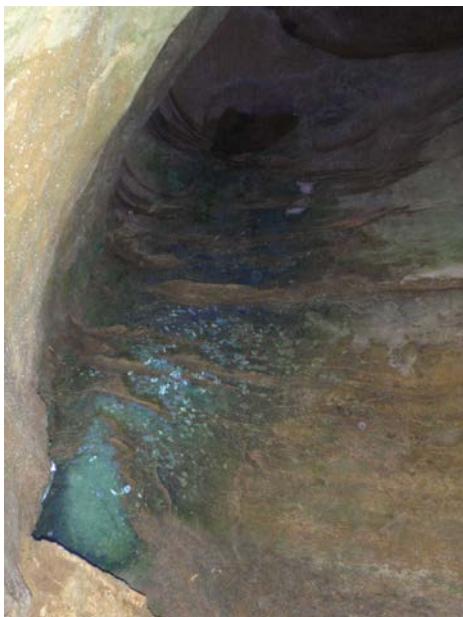
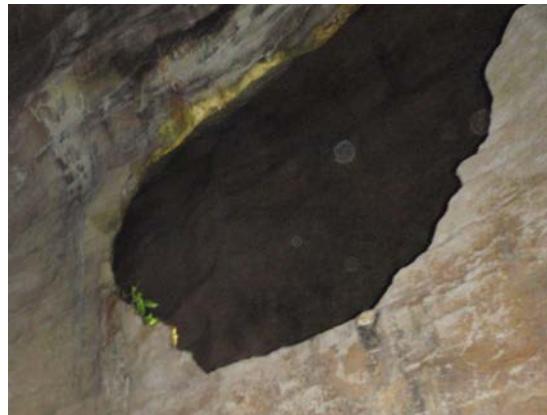
L'examen attentif des parois montre que les végétaux présents ne se limitent pas aux algues, mais comprennent aussi des mousses, des fougères et des végétaux supérieurs. Ils se développent uniquement sur la partie visitable, et dans les secteurs de forte intensité de l'éclairage. En particulier, les parois perpendiculaires à l'éclairage sont les plus atteintes.

Photos 1 et 2 : Développement de mousses, algues et fougères selon la lumière, source : mission CGEDD

- 1. Revoir l'éclairage de la grotte en remplaçant les lampes led actuelles par d'autres éclairages moins émissifs dans les bleus et les rouges.....15**

Le phénomène s'est renforcé à l'occasion de la modernisation de l'éclairage, avec l'utilisation de leds, il y a trois ans environ.

Il est très vraisemblable que la lumière émise par les lampes led remplaçant les lampes à sodium ou les néons ait joué un rôle déterminant dans le rapide développement de la végétation dans la partie éclairée de la grotte. La lumière bleue correspond plutôt au spectre valorisé par les plantes au printemps, ce qui explique que, malgré des durées d'éclairement limitées, la végétation se soit développée.

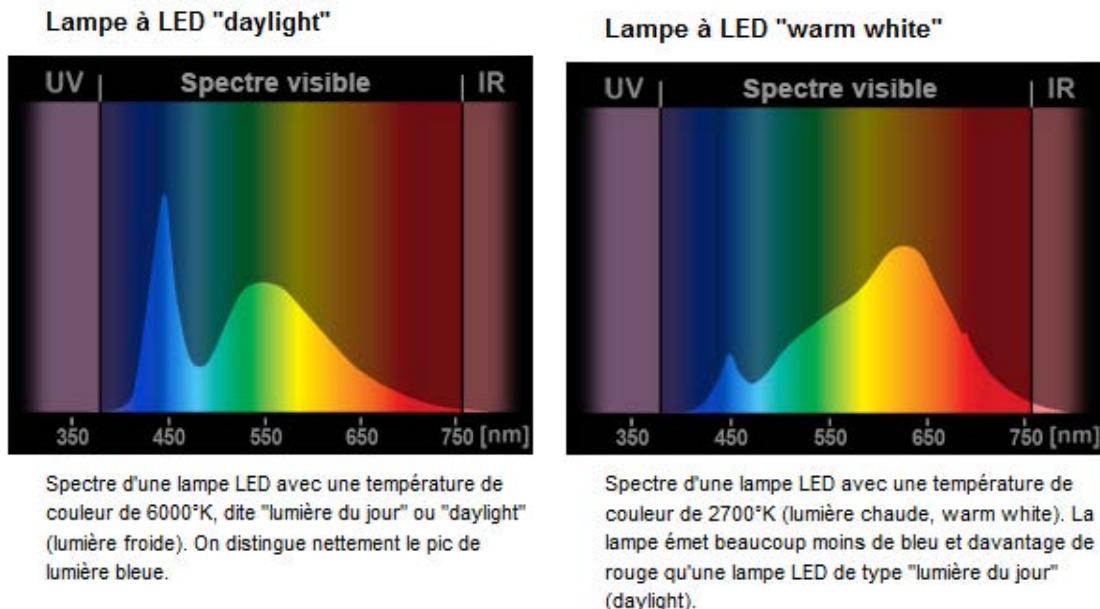
Les données disponibles dans la littérature montre que les lampes au sodium ont une émission importante dans le jaune (qui ne joue pas de rôle dans la photosynthèse) et le rouge. Les lampes led de type « daylight » émettent par contre l'essentiel de la lumière dans les bleus, qui est la gamme de longueur d'onde la plus favorable pour la photosynthèse.

Fig 2 : Extraits de spectres de lampe led du commerce, source site environnement-énergie.ch

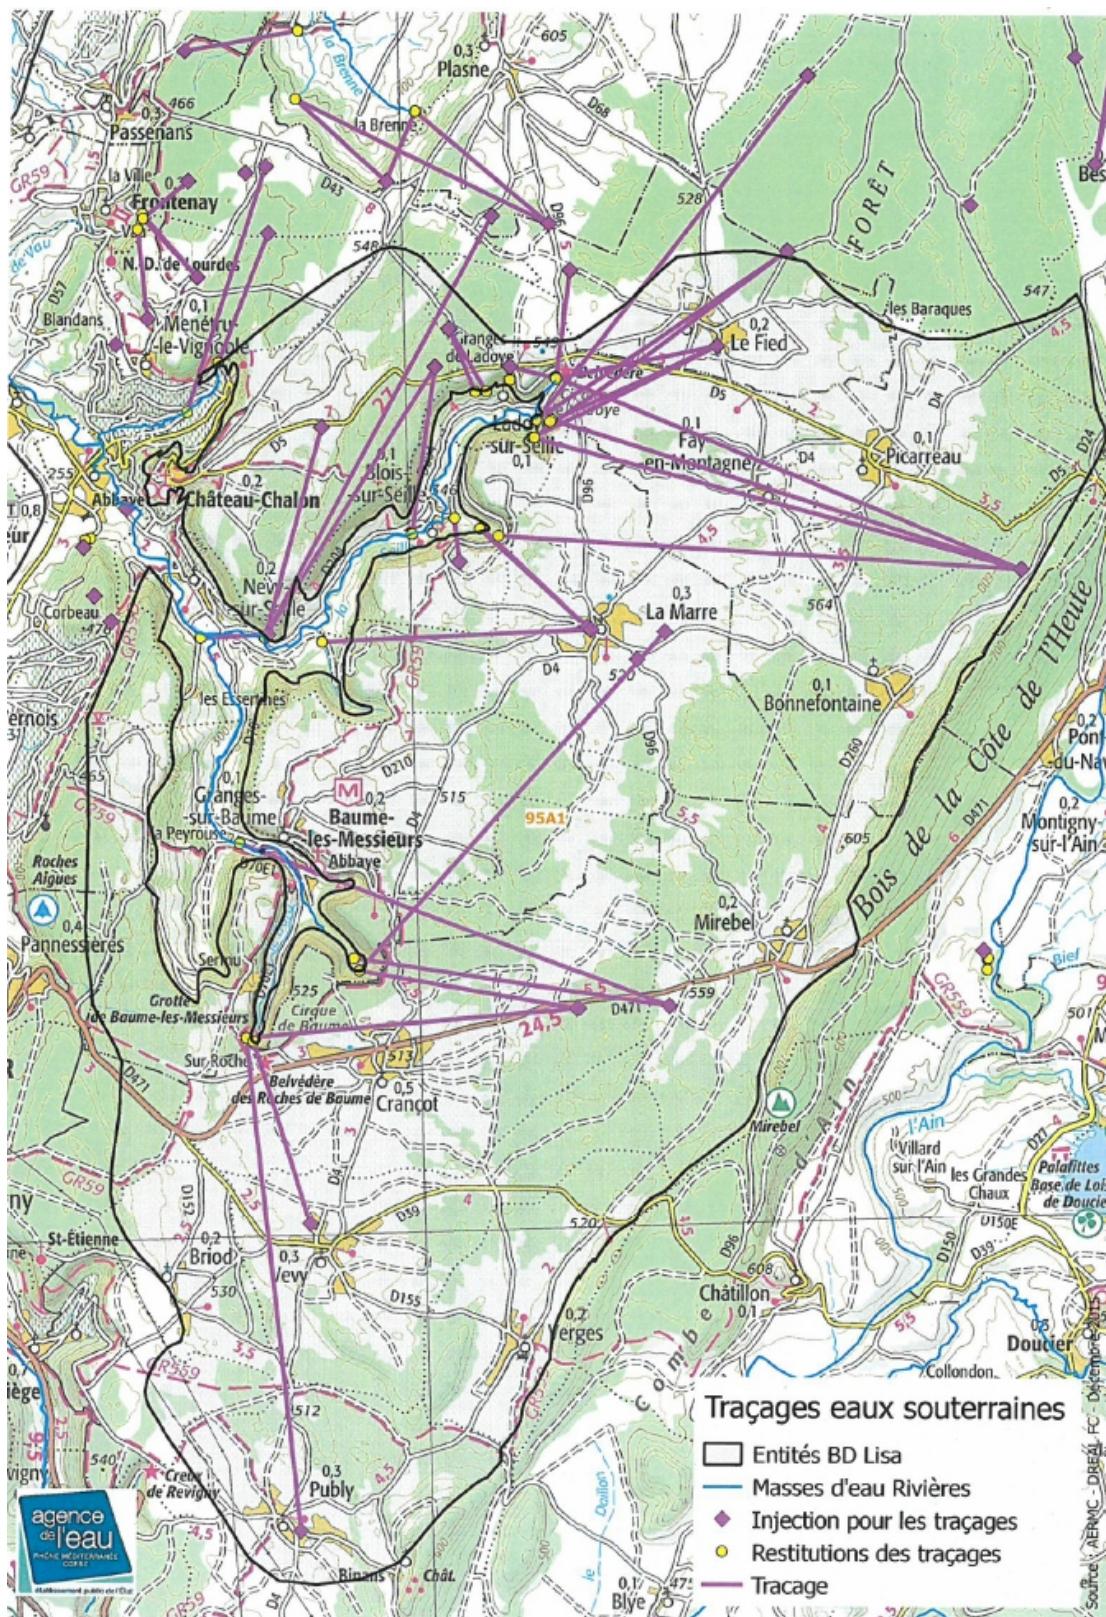
Carte 1 : bassin versant et traçages hydrogéologiques du bassin de la Seille amont. Synthèse AE RMC

De nombreux traçages hydrogéologiques ont permis d'estimer le bassin versant souterrain, très différent du bassin versant topographique. Les emplacements de futurs rejets sur le plateau font systématiquement l'objet de traçages par injection de colorant

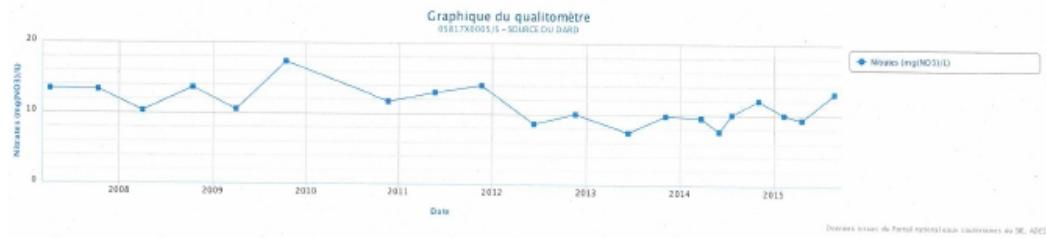
Fig 2 : Suivi nitrate de la source du Dard, AERMC

Les teneurs en nitrates de la source du Dard ont faiblement augmenté depuis les campagnes de mesures de 1987/88, où elles étaient comprises entre 8 et 15 mg/l. Elles restent toutefois très modestes.

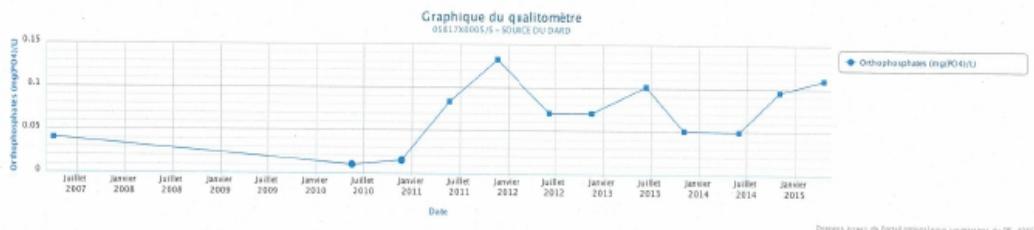
Fig 3 : Suivi Phosphates de la source du Dard, AERMC

Les teneurs en phosphore restent très faibles, même si un pas de temps de mesure plus resserré mettrait sans doute en évidence des à-coups, comme sur la période de la thèse de M Salperwick. La Seille de Ladoye présente des pics plus marqués bien identifiés pour la période 1987-88.

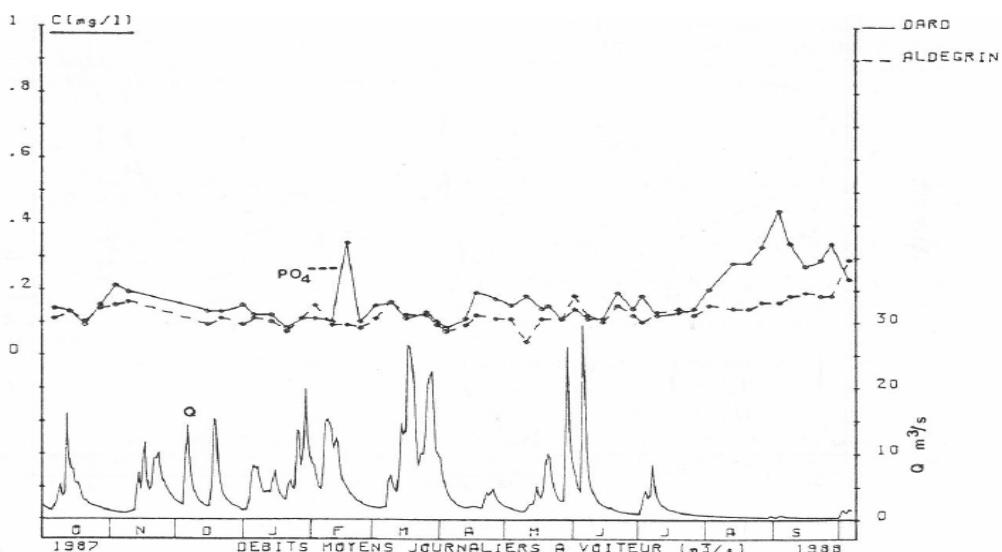
Fig 4 : Suivi phosphates de la source du Dard, 1987-88, thèse M Salperwick

La richesse en phosphore des eaux est apparemment aujourd'hui très faible, inférieure à 0,15 mg/l. Mais la densité du suivi réalisé en 1987/88 à un rythme hebdomadaire met en évidence des pics marqués à plus de 0,5 mg/l, assez caractéristiques de phénomènes pulsés par des variations de débit.

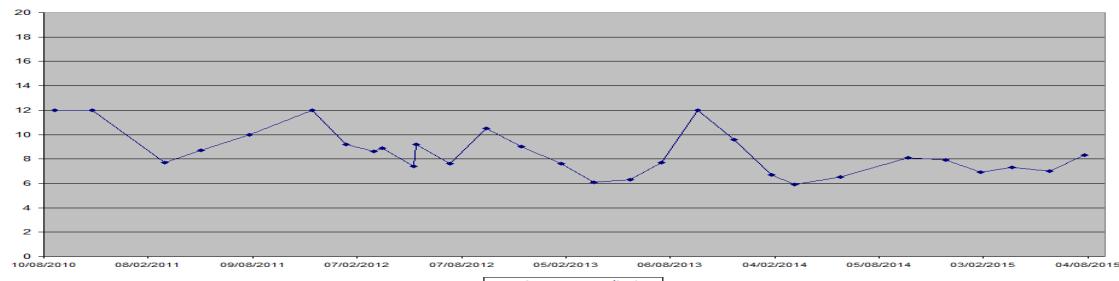
Les teneurs en nitrates à Neuwy sont systématiquement plus faibles, entre 7 et 12 mg/l, et marquent sans doute la consommation par les végétaux.

Fig 5 : Suivi nitrates de la Seille à Neuwy-sur-Seille, AERMC

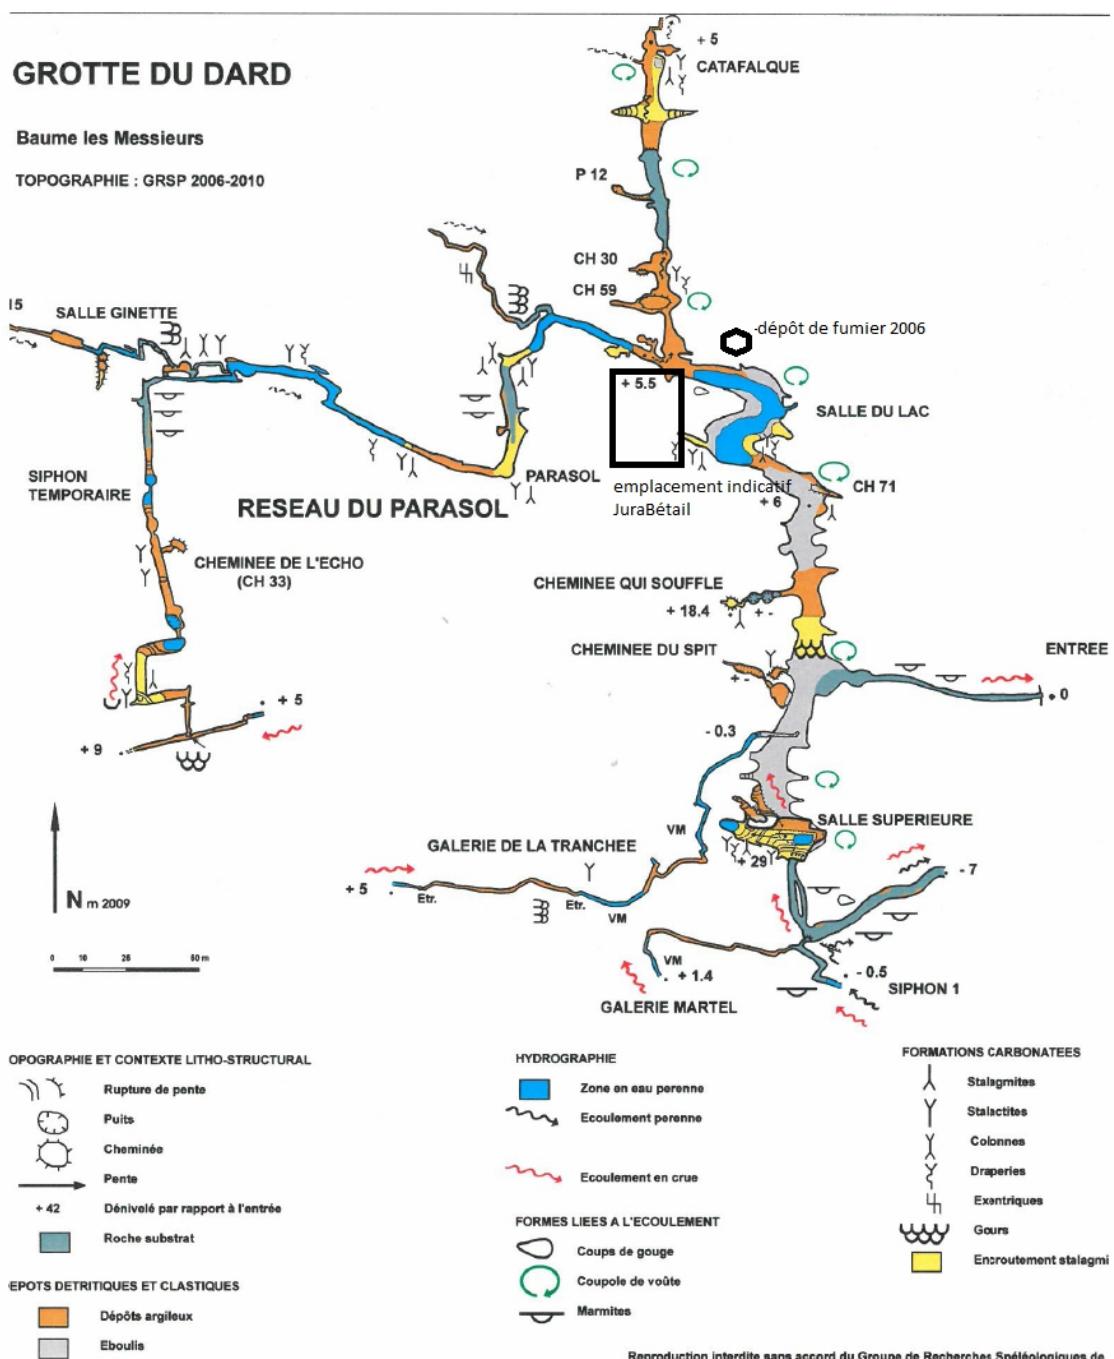
Carte 2 : Plan du réseau connu de la grotte du Dard, indications mission sur la pollution de 2006 et le projet Jura-Bétail, source : club spéléologique de Poligny

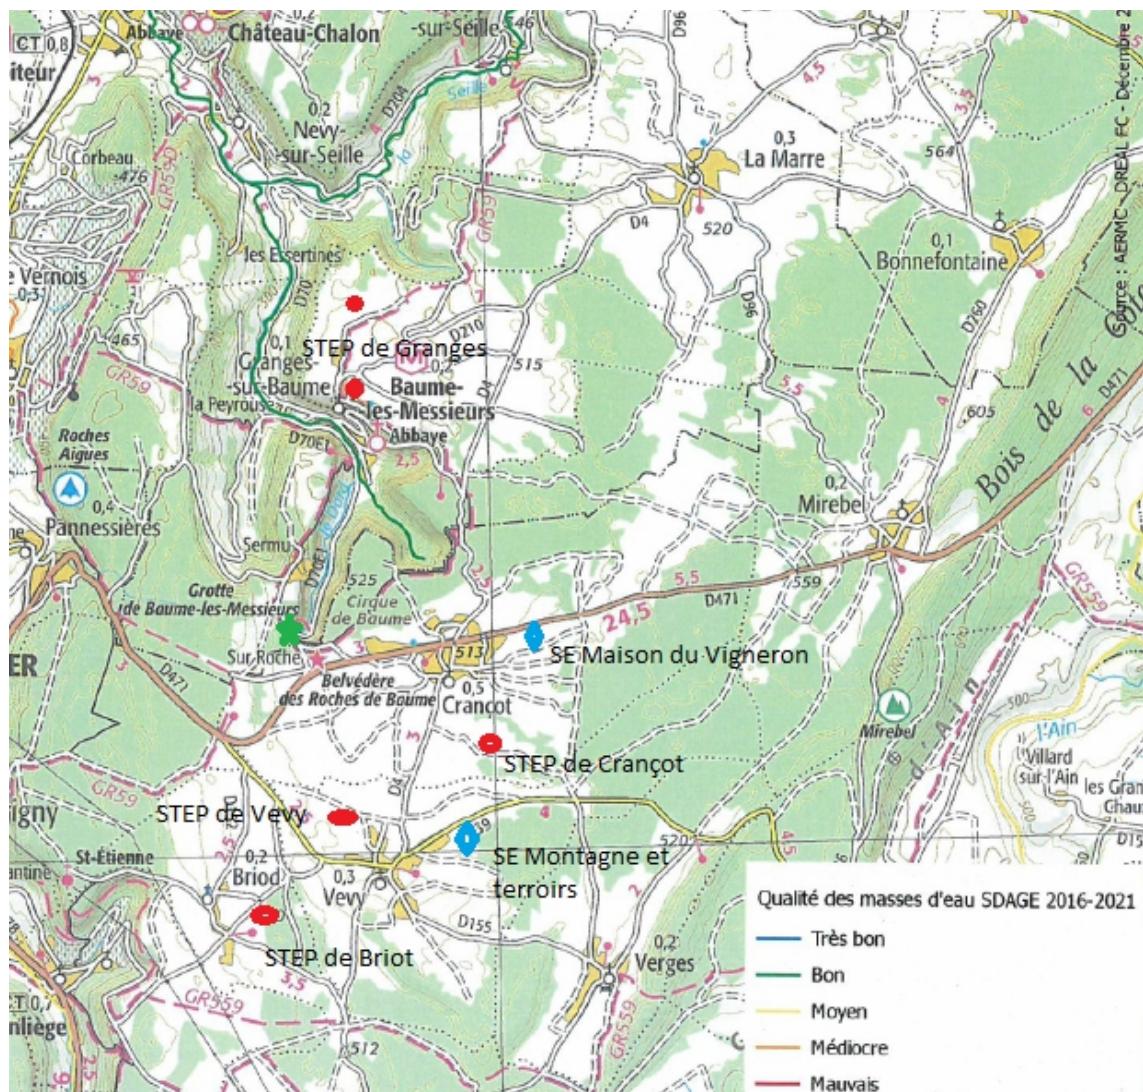
Carte 3 : Qualité des masses d'eau et principaux points de rejet sur le plateau, Source AERMC et mission

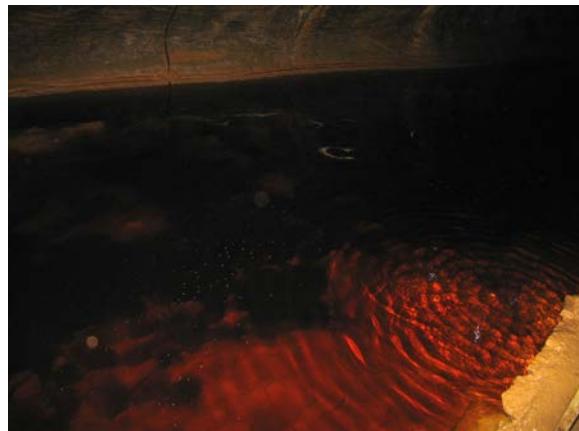
7.1. Pollution de la grotte du Dard par lessivage d'un tas de fumier : 25 novembre 2006

Photo 3 : pollution organique de la salle du Lac, source club spéléologique de Poligny

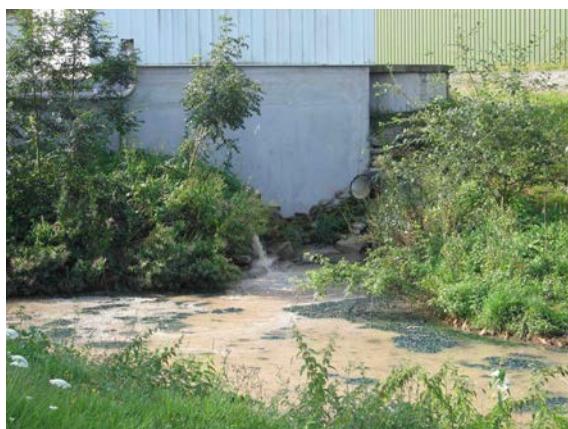
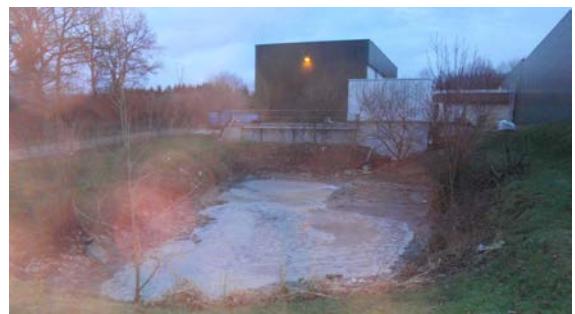
7.2. Rejets de la laiterie Monts et Terroirs à Vevy : pollution du 13 août 2008, image actuelle du bassin d'infiltration

*Photos 4 et 5 : rejet le 13 août 2008, situation du bassin d'infiltration le 15 décembre 2015,
photos club spéléologique de Poligny, mission*

(ICPE). Un dysfonctionnement a eu lieu le 13 août 2008 qui a eu des impacts notables à l'aval⁵. Le développement de l'activité de la laiterie a conduit récemment à la saturation de son équipement d'épuration des eaux usées. Le volume d'eau traité est ainsi passé de 30 à 50 m³/j de 2013 à 2015. Un incident a été signalé le 17 novembre 2015. La création d'un nouvel atelier envisagée par l'exploitant doit conduire à la présentation d'une demande d'autorisation globale, portant également sur le traitement des eaux. Une mise à niveau doit être envisagée et l'inspection des installations classées (DREAL) en a prévenu l'exploitant dès septembre 2015.

Le rejet est plafonné à 10 mg/l de P. Il correspond à un rendement supérieur à 80 %, ce qui est performant. La qualité effective du rejet est mesurée tous les deux mois. Trois rejets sur 16 n'étaient pas conformes. La quantité de phosphore rejetée après épuration correspond à celle d'une population de 50 à 150 habitants. Veiller à la bonne performance est essentiel, mais cette activité régulièrement suivie ne doit pas focaliser tous les efforts de maîtrise des apports de phosphore sur le bassin versant.

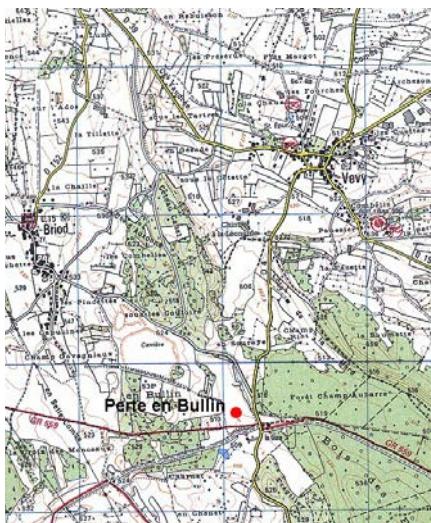
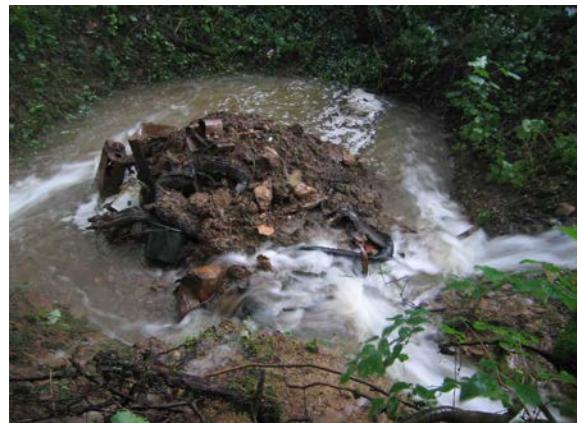
7.3. Pollution de la perte à « en Bullin» 13 août 2014

Carte 4 et photo 6 : situation de la perte, déchets observés, source club spéléologique de Poligny
