*Accident  
survenu le 25 juillet 2000  
au lieu-dit La Patte d'Oie  
de Gonesse (95)  
au Concorde  
immatriculé F-BTSC  
exploité par Air France*

R a p p o r t p r é l i m i n a i r e  
f-sc000725p

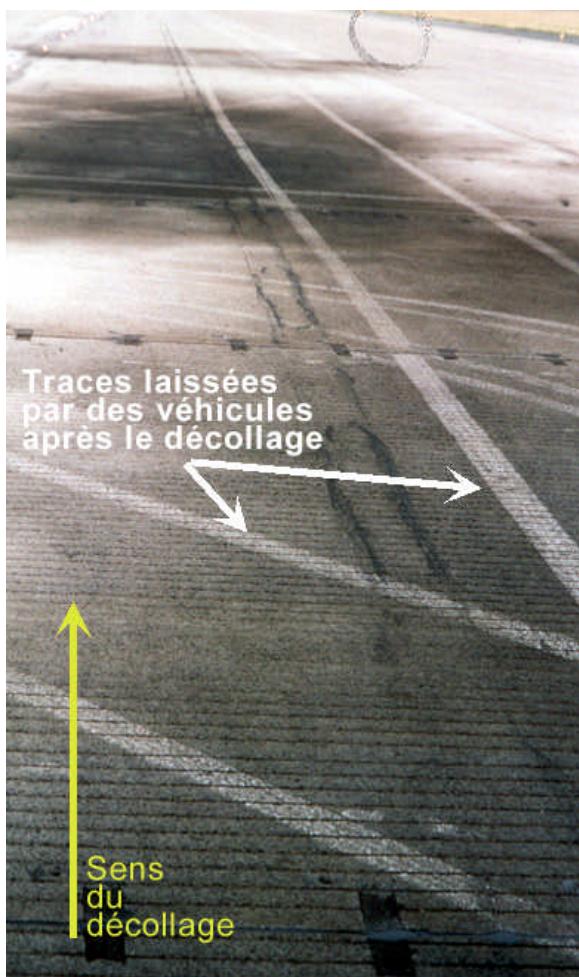
### 12.1.8 Traces de roue

Plus loin, des traces irrégulières du train gauche sont relevées jusqu'à la balise cassée (vers 2 800 mètres).

Après celle-ci, ces traces deviennent intermittentes puis elles disparaissent à environ 2 830 mètres du seuil de piste.

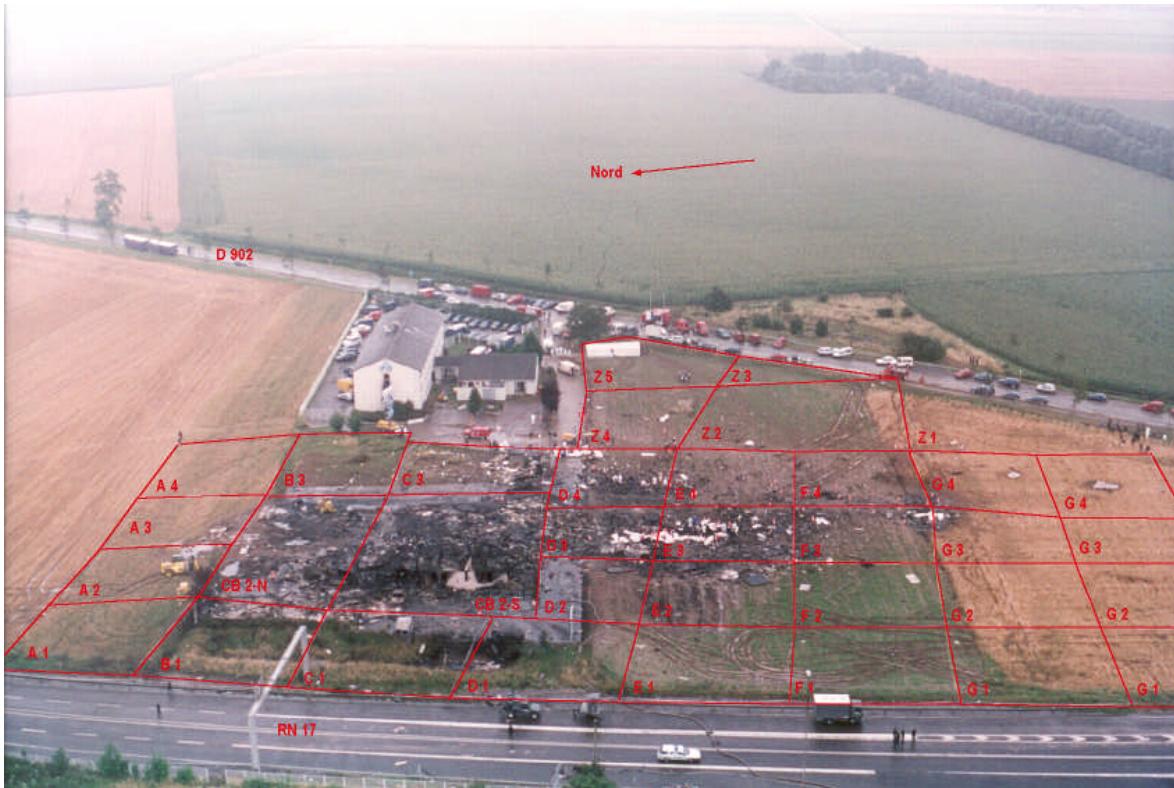
Vue aérienne avec zones

L'examen du site montre que l'avion a touché le sol avec un cap orienté au 120°, pratiquement sans vitesse horizontale. Après le choc, il s'est disloqué avec un mouvement d'ensemble vers le sud, le ventre de l'appareil dirigé vers le bas.

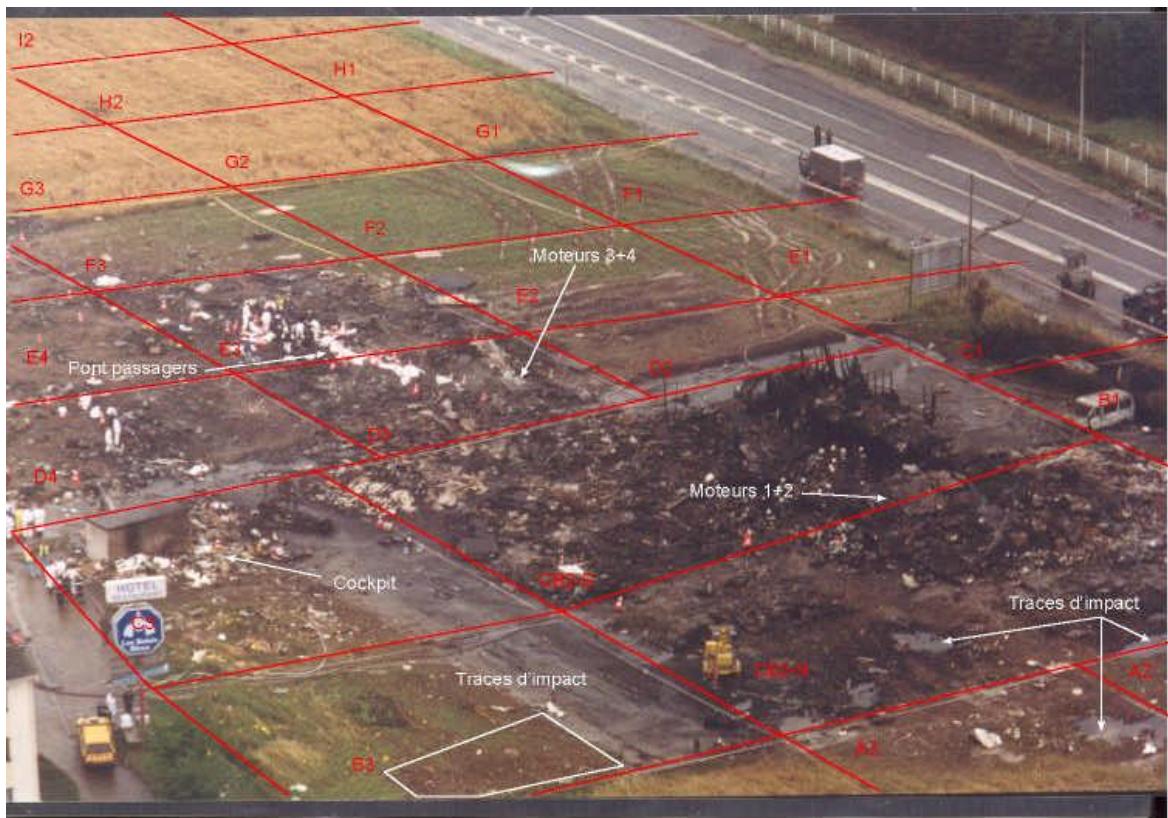
*Vue aérienne avec position des principaux éléments*

L'hôtel qui se trouvait en CB2-Nord a été presque entièrement rasé. Les parties basses des trains principaux droit et gauche sont proches des traces d'impact.
