**BEA**

*Accident  
survenu le 25 juillet 2000  
au lieu-dit La Patte d'Oie  
de Gonesse (95)  
au Concorde  
immatriculé F-BTSC  
exploité par Air France*

**RAPPORT D'ÉTAPE (15/12/2000)**  
f-sc000725e

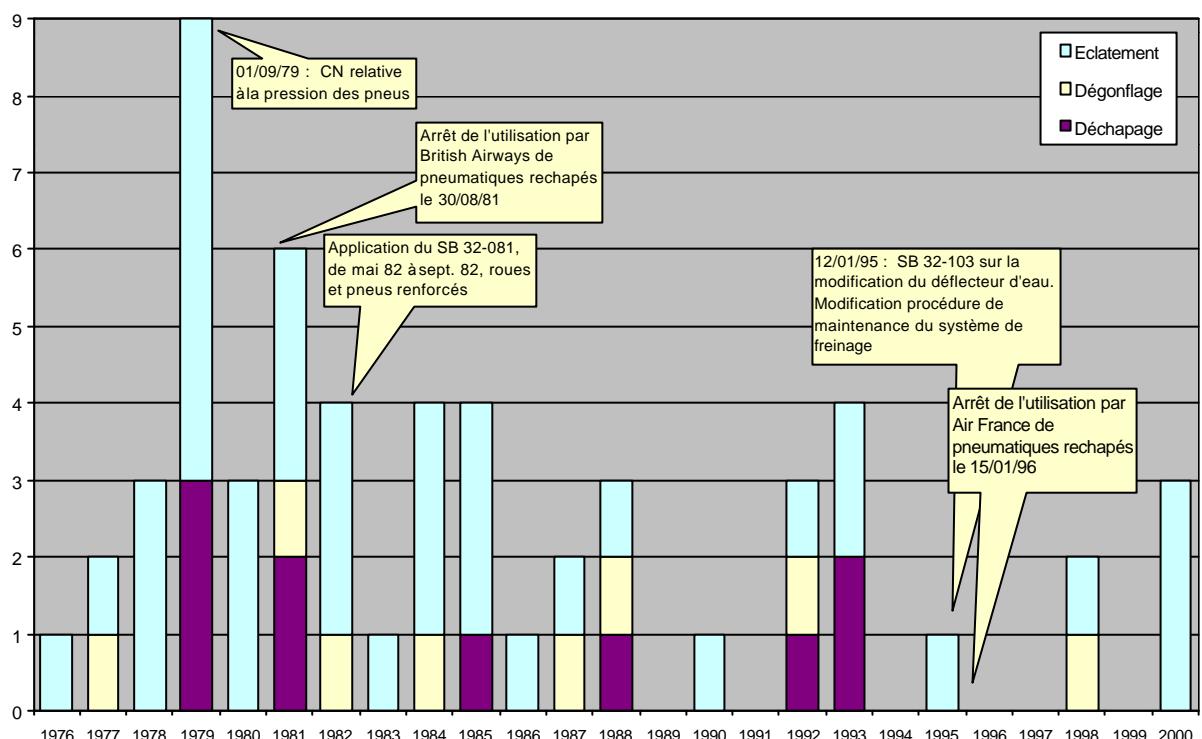
Historique des événements pneumatiques sur Concorde (AFR ; BA ; confirmés)

- Douze de ces événements ont eu des conséquences结构 sur les ailes et/ou les réservoirs dont six ont conduit à la perforation des réservoirs.
- Dix-neuf des éclatements/dégonflages de pneus ont été provoqués par des objets étrangers.
- Vingt-deux événements ont eu lieu au cours du décollage.
- Un seul cas de perforation de réservoir par un morceau de pneumatique a été constaté.
- Aucun des événements recensés n'a fait apparaître de rupture du réservoir ou de feu, conduisant ou non à une perte de puissance simultanée significative de deux moteurs.

D'autres événements au nombre de vingt et un ont été signalés par une seule source, mais il n'existe pour eux ni rapport ni information détaillée. Pour aucun d'eux il n'a été fait mention de dégâts à la structure ou aux réservoirs.

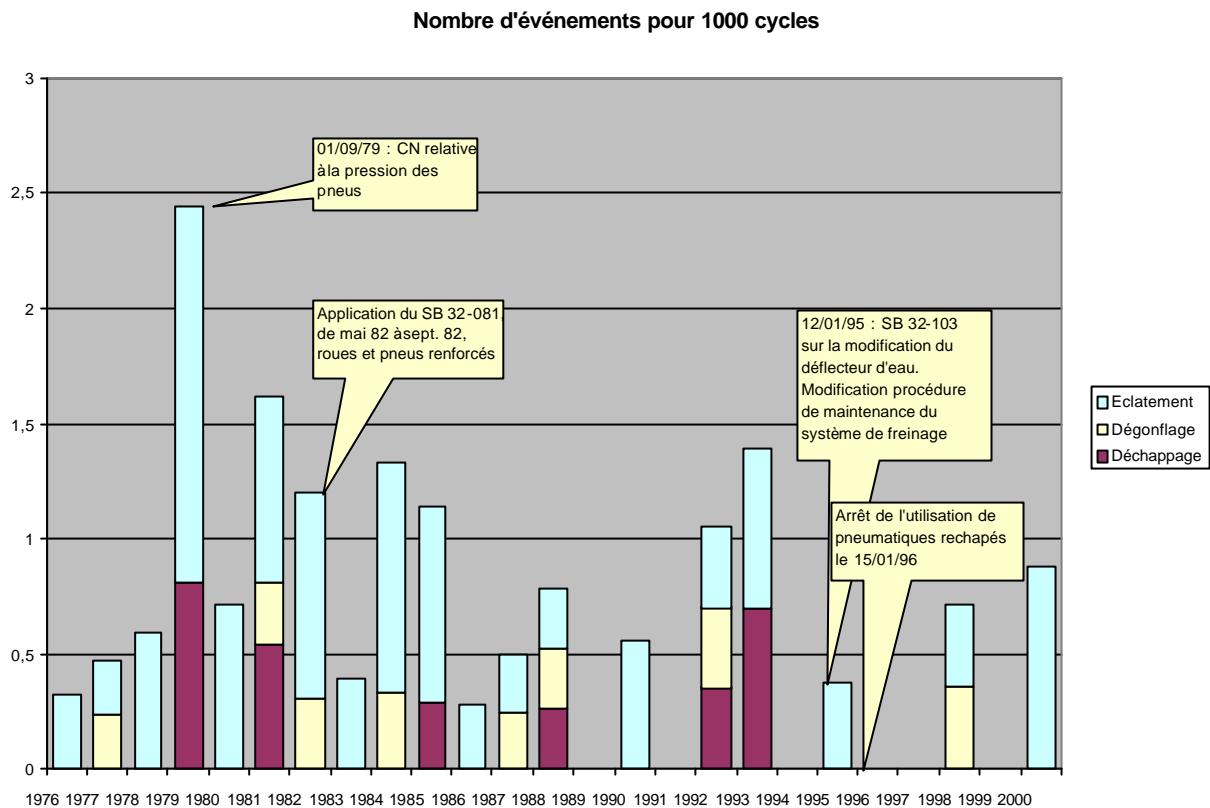
Ramenée au nombre de cycles, l'évolution du nombre d'événements dans le temps est représentée ci-après :

Remarque : compte tenu de la faible quantité d'événements pris en compte dans cette approche statistique, les évolutions constatées sur le graphique ne peuvent donner qu'une idée qualitative globale.

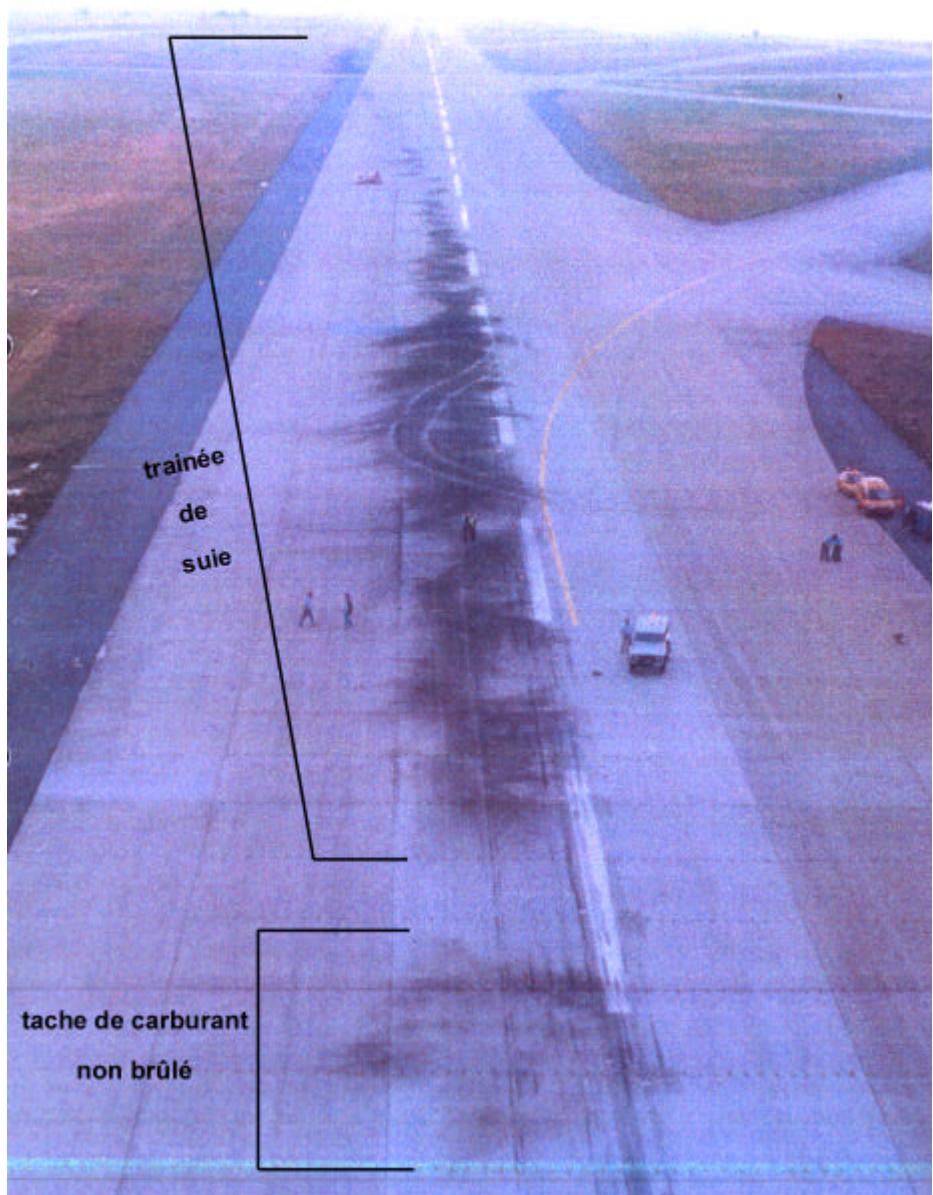
A 14 h 43 min 10 s, un bruit net et bref est perçu. La vitesse de l'avion est de

175 kt et la distance parcourue depuis le seuil de piste est de 1 722 mètres. C'est à partir de là que l'on retrouve les premiers éléments du déflecteur d'eau, des morceaux de pneumatique et la lamelle métallique tombée du DC 10. On note ensuite une faible déviation à gauche du cap au taux estimé de 1°/s.
