*Accident
survenu le 25 juillet 2000
au lieu-dit La Patte d'Oie
de Gonesse (95)
au Concorde
immatriculé F-BTSC
exploité par Air France*

RAPPORT D'ETAPE (10/07/2001)

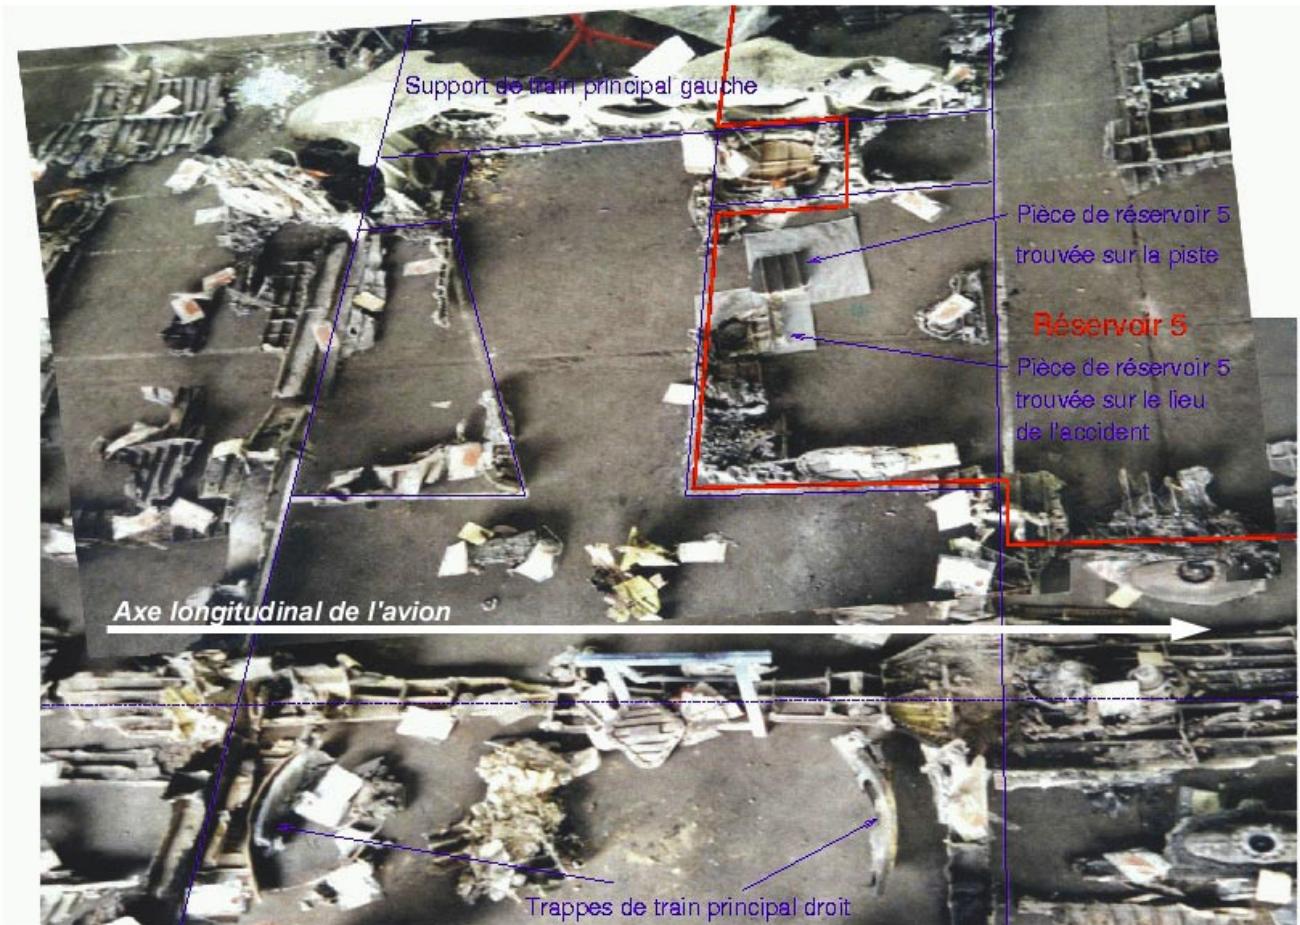
Figure 13 : Vue de la reconstitution de l'aile dans le hangar

Les pièces retrouvées sur le site de l'accident ont été triées en fonction de critères géométriques, de façon à constituer des familles de pièces avant de les identifier et de les positionner. Les morceaux de voilure ont été posés à plat sur deux surfaces représentant respectivement l'intrados et l'extrados. L'état de l'épave n'a cependant pas permis d'obtenir beaucoup d'informations utiles à l'enquête.

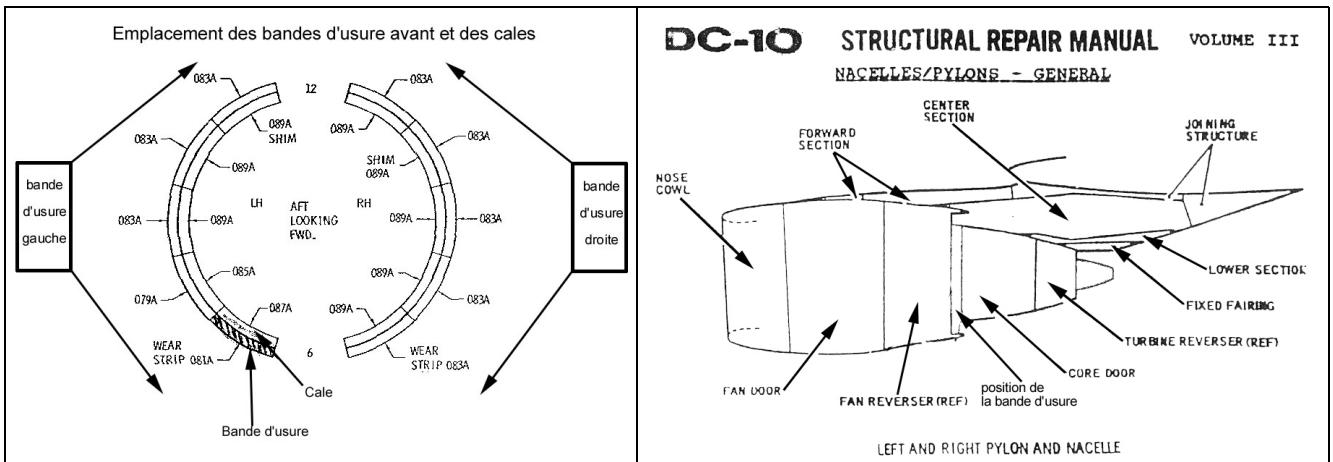
Figure 17 : Schéma montrant la position des bandes d'usure

porté en priorité sur les avions ayant décollé de la même piste après treize heures. De plus, des recherches sur plusieurs types d'avion ont montré que la pièce pouvait être une bande d'usure (wear strip) d'un capot d'inverseur de moteur CF6-50.

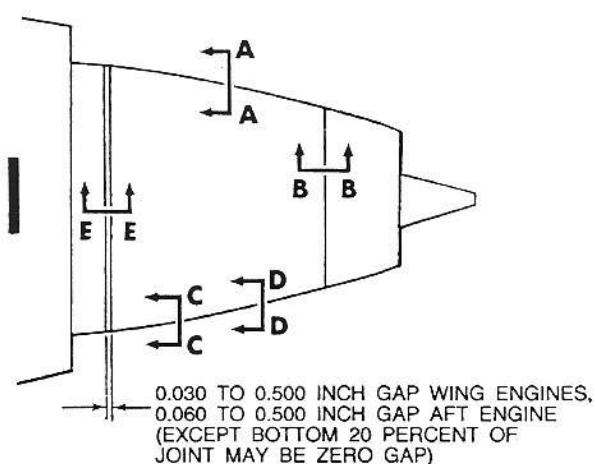
Figure 21 : jeu entre le capot arrière et le capot de l'inverseur de poussée

Lors de l'enquête, il a été constaté sur différents avions que le jeu mesuré à l'arrêt pouvait dépasser ces valeurs sans toutefois atteindre la largeur de la bande d'usure. En revanche, lorsque le moteur fonctionne, et notamment lorsqu'il délivre sa poussée de décollage, la pression à l'intérieur des capots est très importante. Leur déformation peut alors permettre la perte d'une bande d'usure qui ne serait plus fixée sur son support.

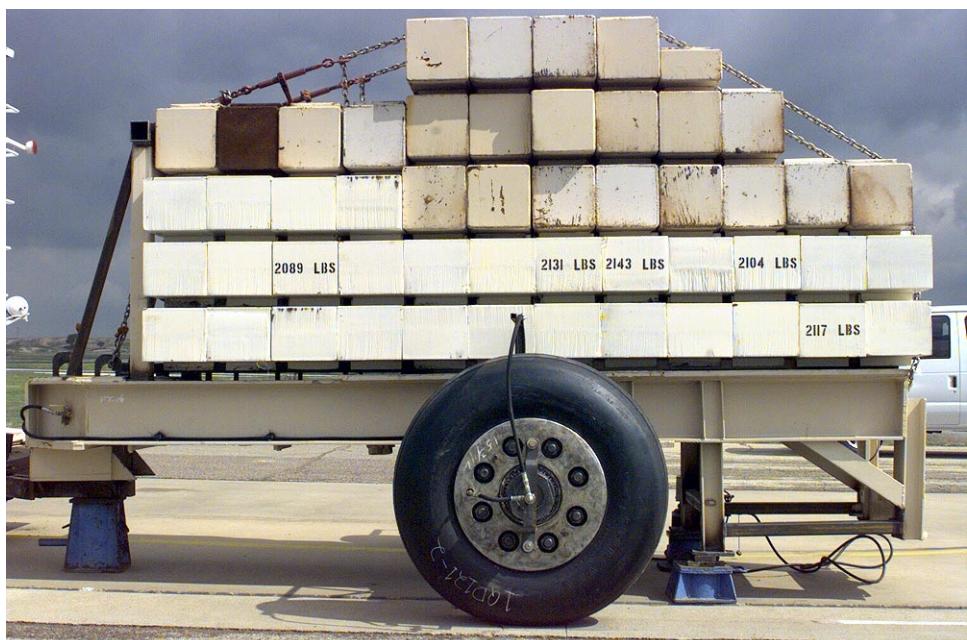
Figure 22 : installation d'essai des pneus

- cette coupure s'est poursuivie sur les épaules et les flancs du pneumatique par une rupture statique selon la direction des fibres des tissus faisant office de renfort de la carcasse,
- des déchirements statiques se sont propagés jusqu'au niveau des talons, soit un peu plus profondément que les déchirements constatés sur les restes du pneumatique de la roue n° 2 du Concorde.

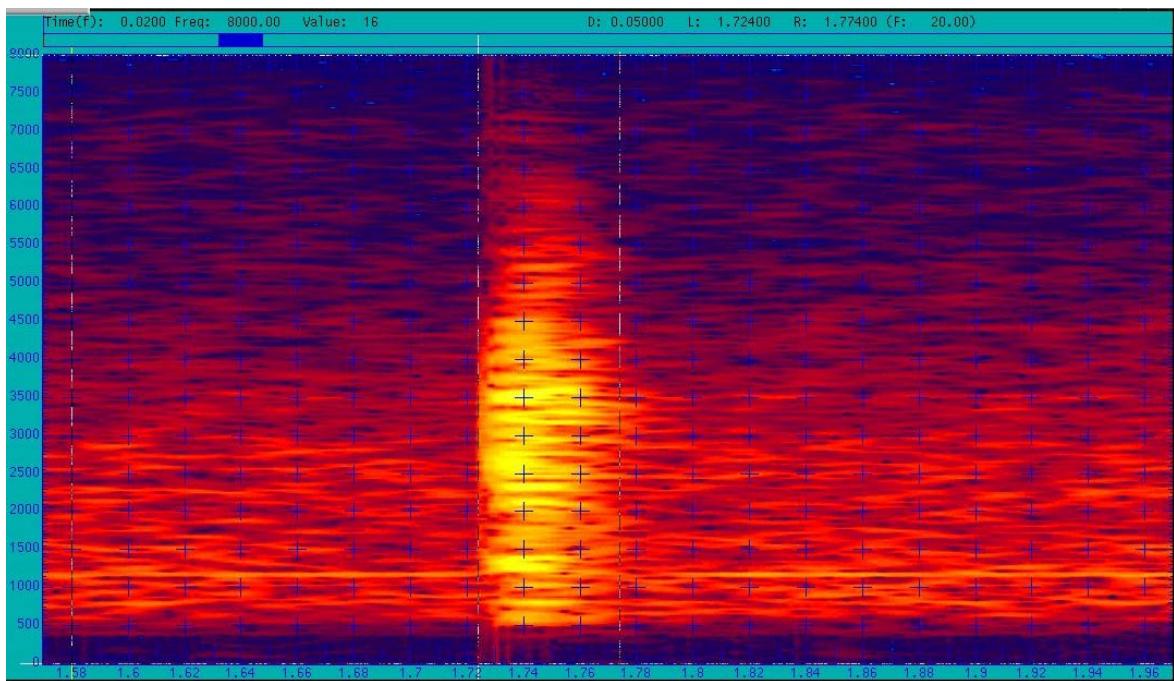
Bruit sur le F-BTSC

Ce bruit est identifié comme le « claquement » des manettes. La procédure normale, lors de la mise en puissance, est de mettre les manettes vers l'avant jusqu'à leur butée. Cette interprétation est cohérente avec les résultats issus du FDR. La comparaison des représentations temps-fréquence du signal enregistré sur le F-BTSC et de celui enregistré sur le F-BTSD est présentée ci-après.

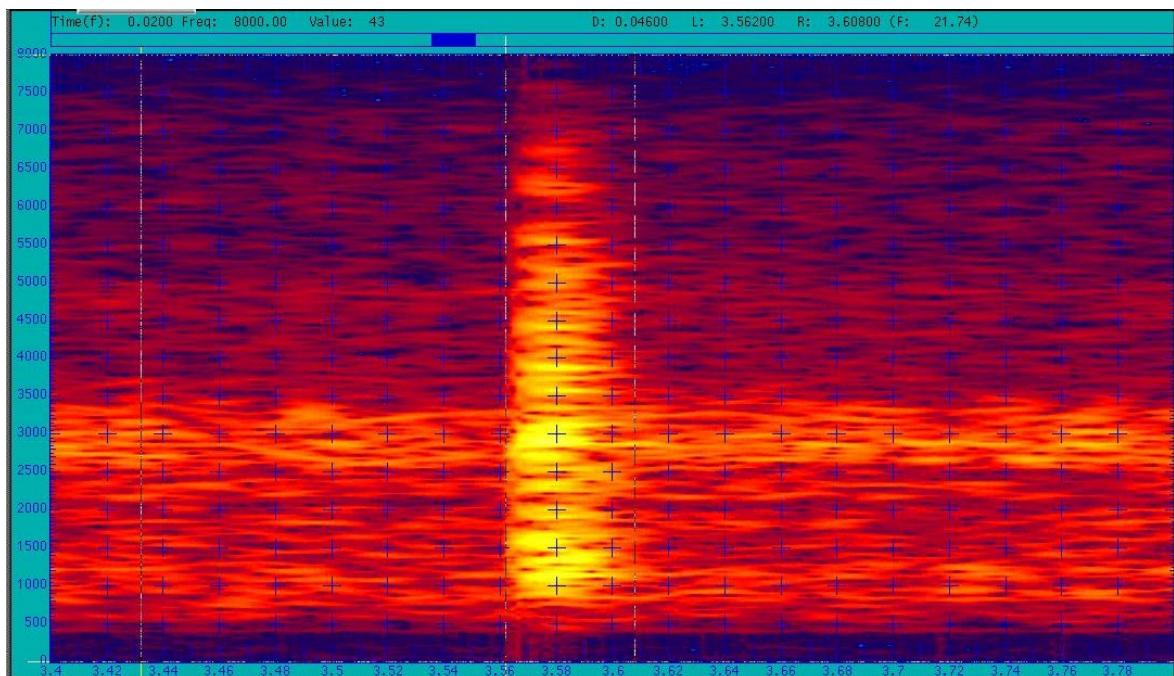
Claquement des manettes lors d'une mise en poussée sur le F-BTSD

- Changement du bruit de fond à 14 h 42 min 31,3 s

Après le claquement des manettes, on a une augmentation du bruit de conditionnement d'air, associée à l'augmentation du bruit moteur. Il n'est pas possible de déterminer la vitesse de rotation des parties tournantes du moteur.

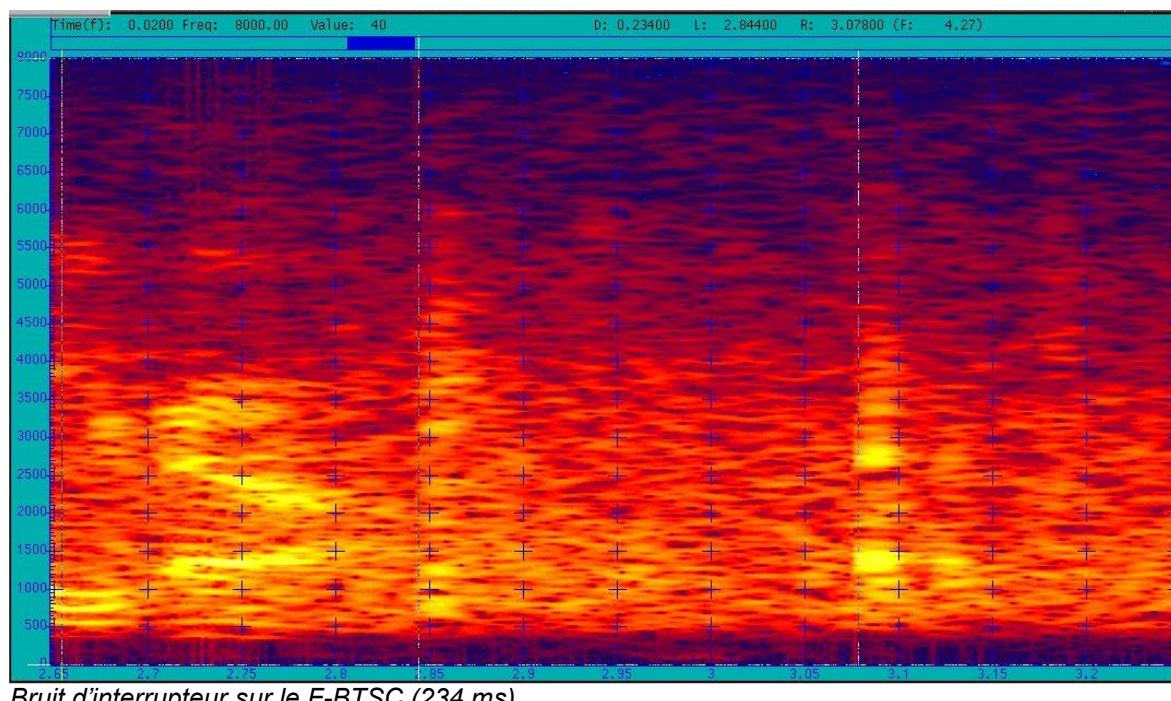
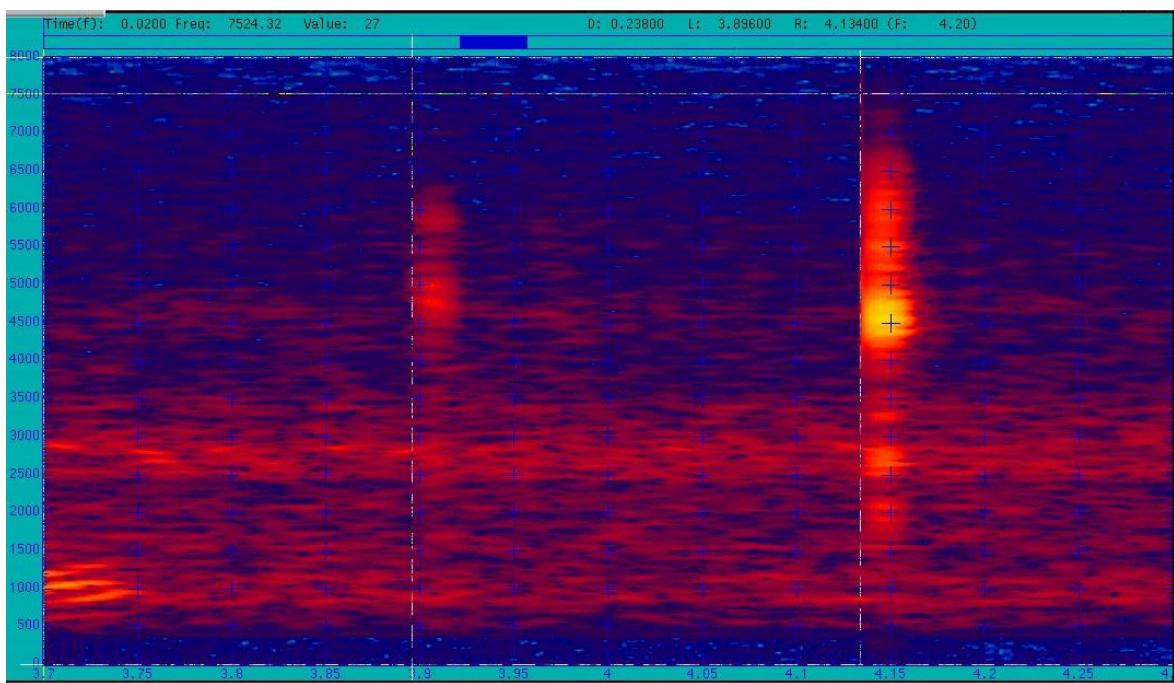
- Bruit d'interrupteur à 14 h 43 min 21,3 s

La cadence et la perception auditive, ainsi que l'application des procédures, permettent d'identifier ce bruit comme étant le mouvement du sélecteur de TCU de « main » vers « alternate ». Les analyses temps-fréquence du bruit sur le F-BTSC et sur le F-BTSD sont présentées ci-après.

Bruit d'interrupteur sur le F-BTSD (238 ms)

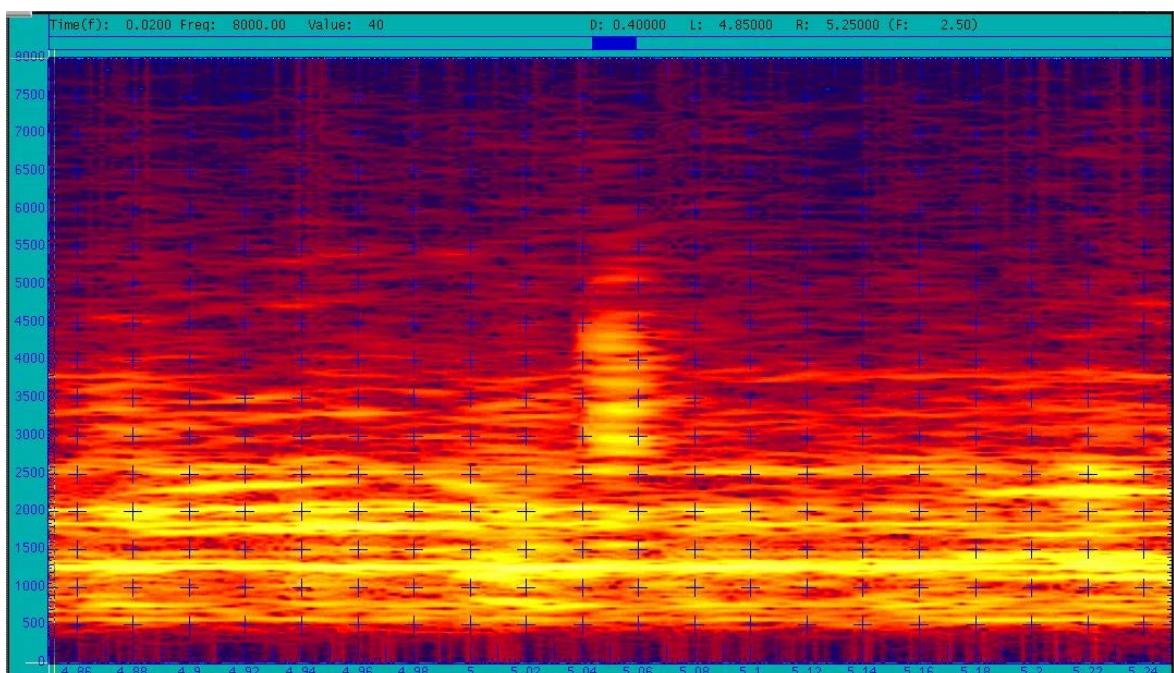
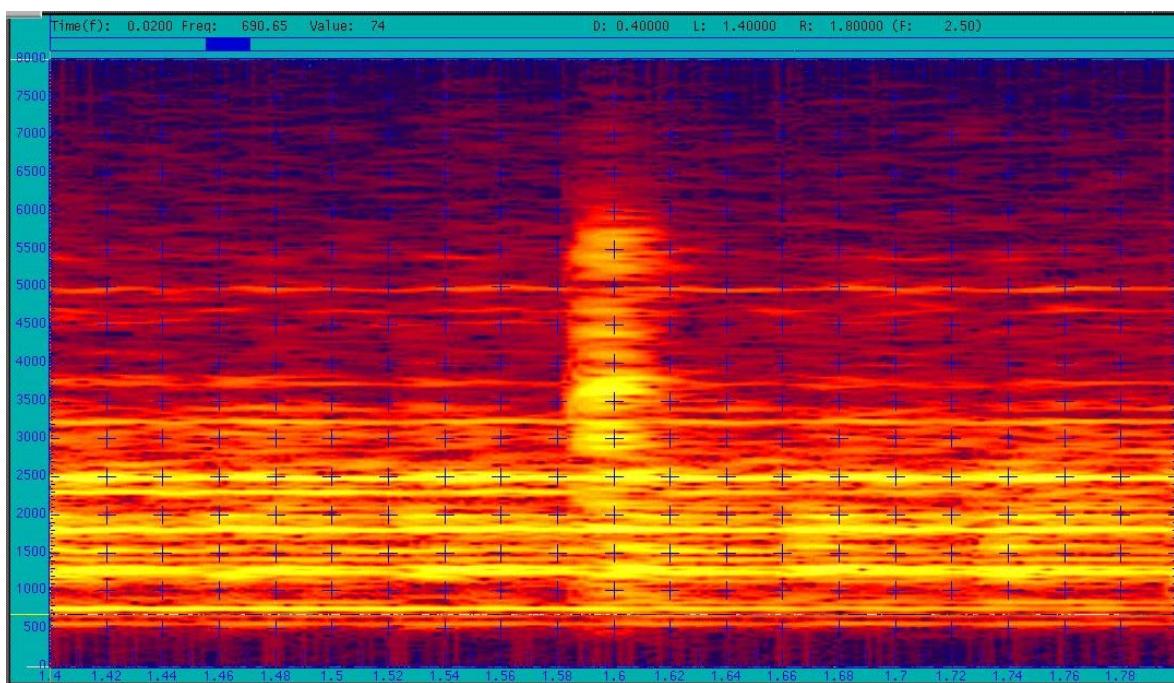
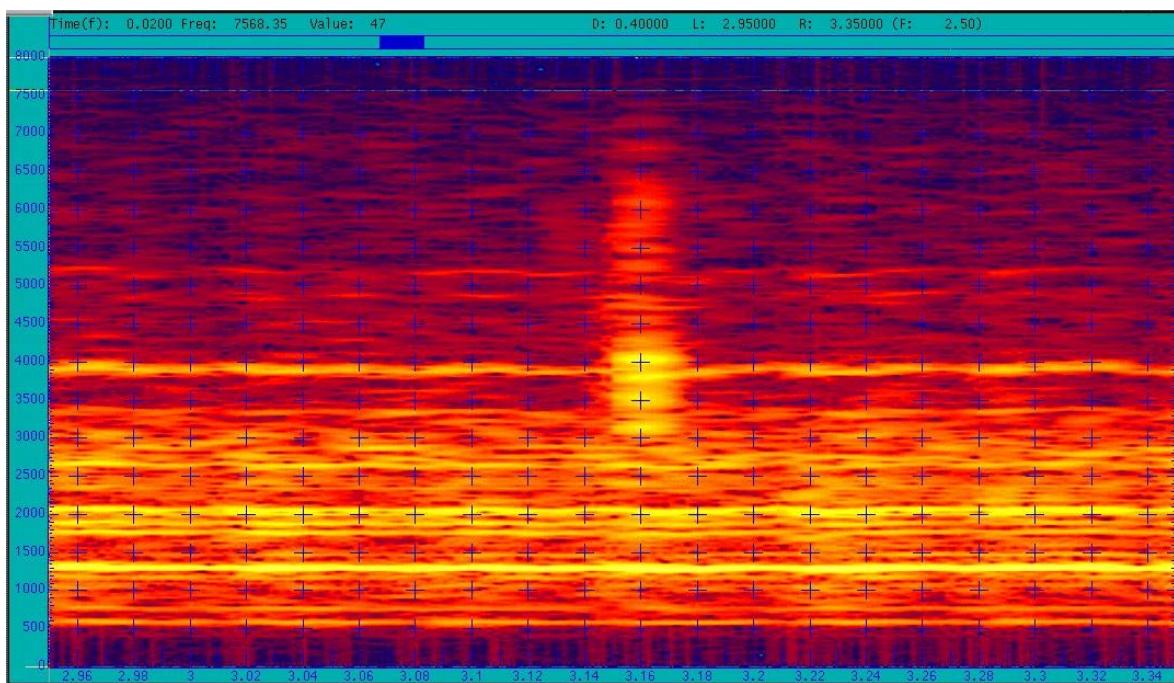
- Bruit d'interrupteur à 14 h 43 min 26,2 s

On constate sur le FDR une décroissance du régime moteur après ce bruit d'interrupteur. Quatre hypothèses existaient pour expliquer cette diminution de régime. La première était indépendante d'une action de l'équipage en poste, les trois autres étaient respectivement une action sur la manette, une coupure par mouvement du robinet HP ou la désélection de l'auto-manette. La représentation spectrale est très proche de celles d'une réduction de manette ou d'une coupure de robinet HP, sans qu'il soit possible de les distinguer. Les analyses temps-fréquence du bruit sur le F-BTSC et sur le F-BTSD sont présentées ci-après.

Bruit d'interrupteur sur le F-BTSC

Déplacement de la manette vers la position ralenti sur le F-BTSD

Coupe du robinet HP sur le F-BTSD

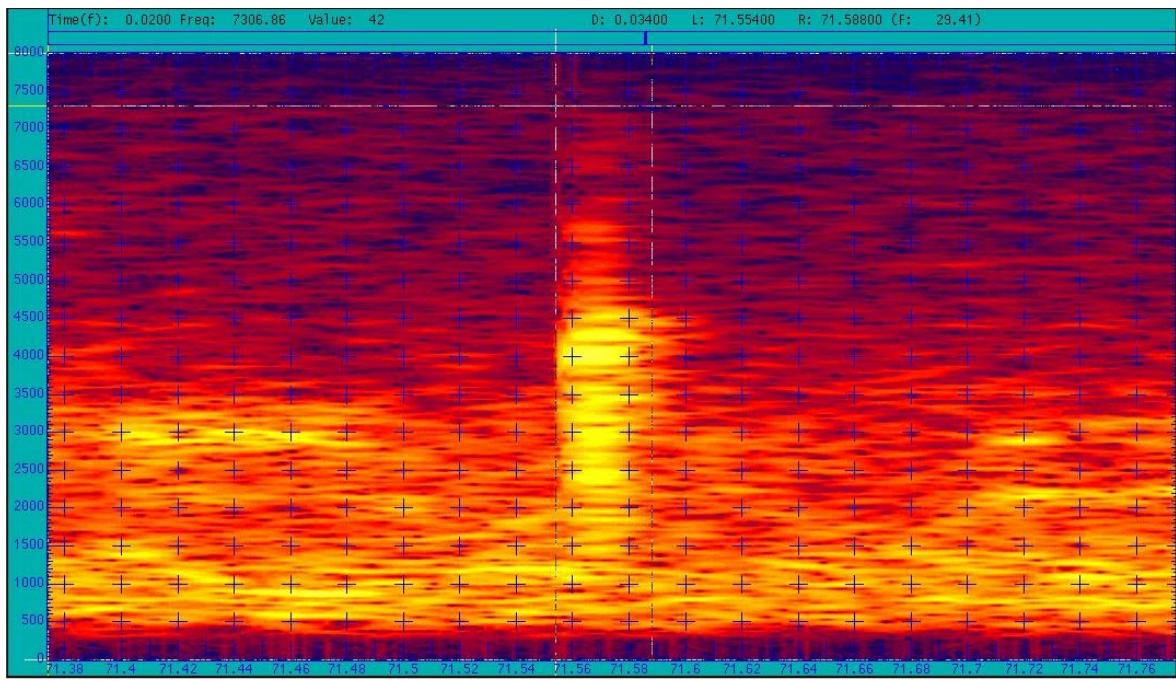
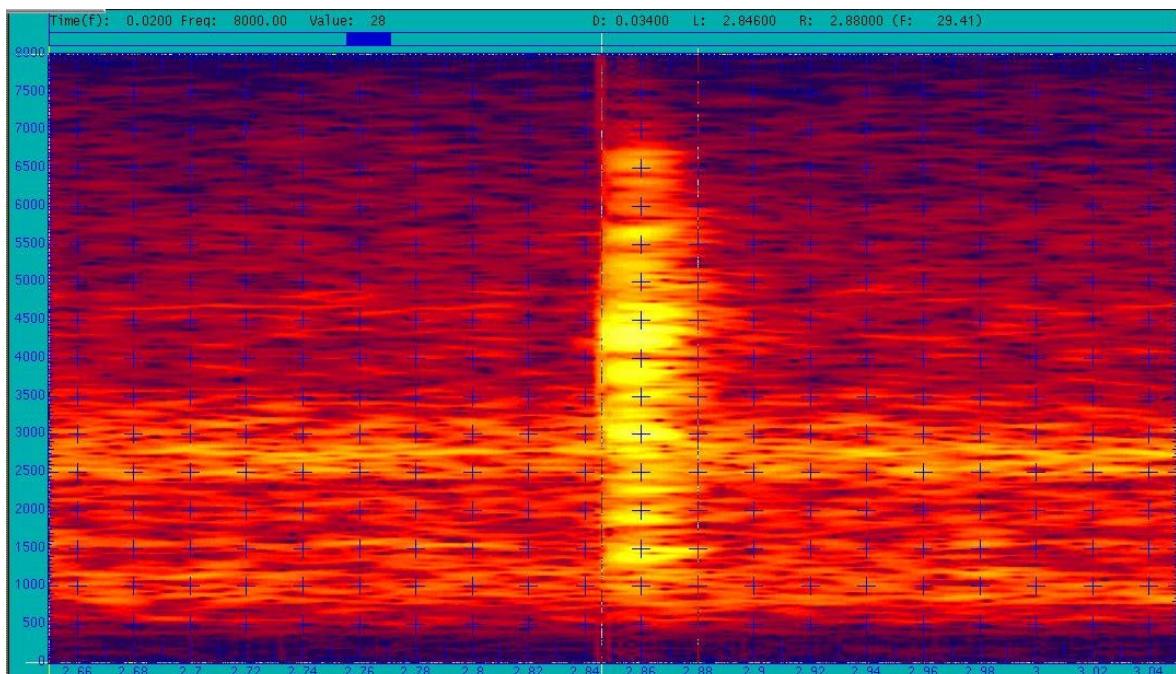
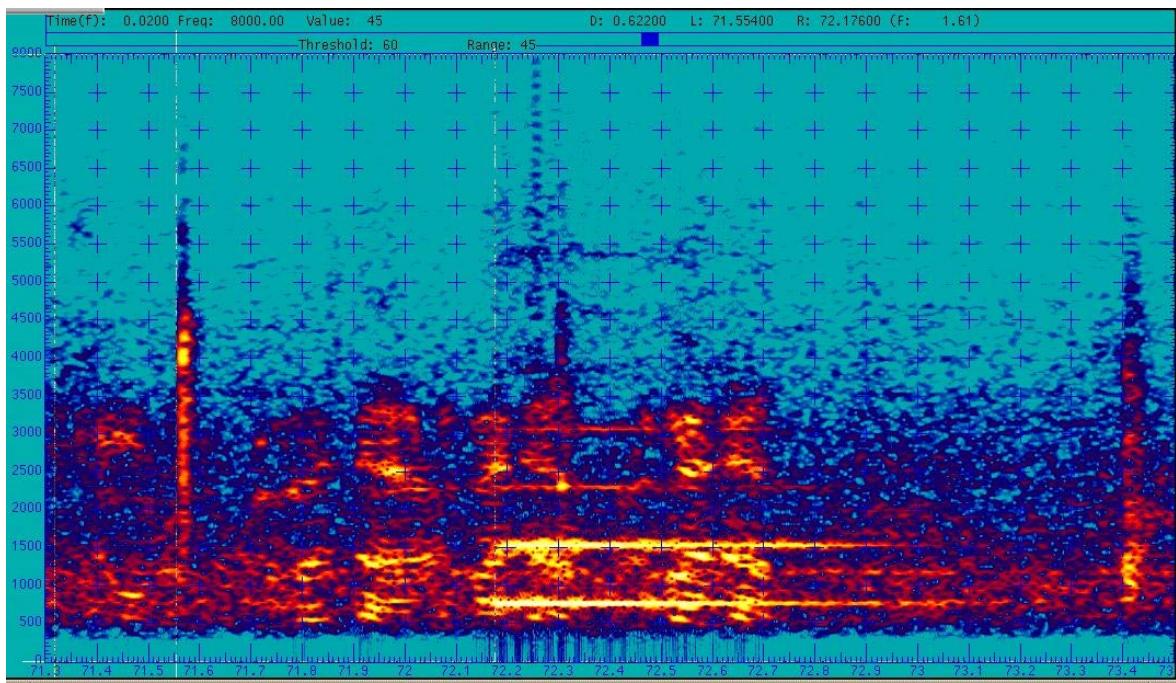
- Bruit d'interrupteur à 14 h 43 min 27,5 s

Plusieurs éléments ont permis d'identifier le basculement automatique des palettes des trims électriques de tangage : des pics d'énergie approximativement aux mêmes fréquences, la durée du signal puis le temps entre le bruit d'interrupteur et l'apparition d'un gong, 0,7 à 0,8 s plus tard. Les analyses temps-fréquence du bruit sur le F-BTSC et sur le F-BTSD sont présentées ci-après.

Bruit sur le F-BTSC

Basculement des palettes des trims électriques de tangage sur le F-BTSD

Distance entre le bruit d'interrupteur et l'apparition sonore d'un gong

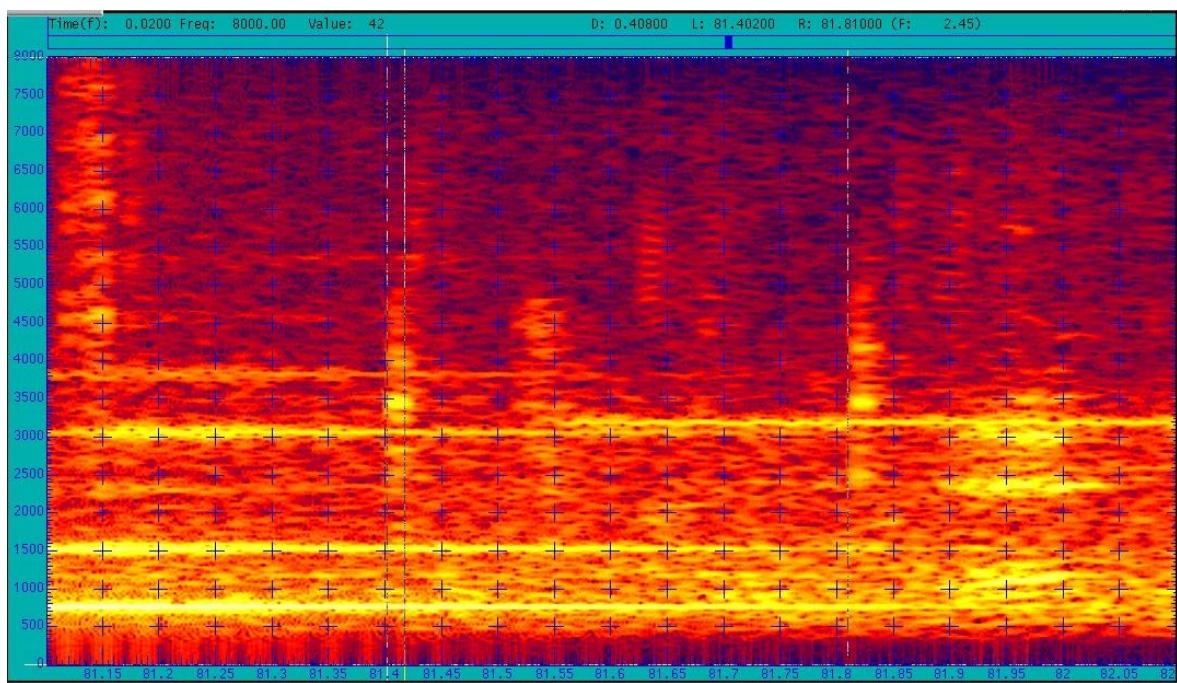
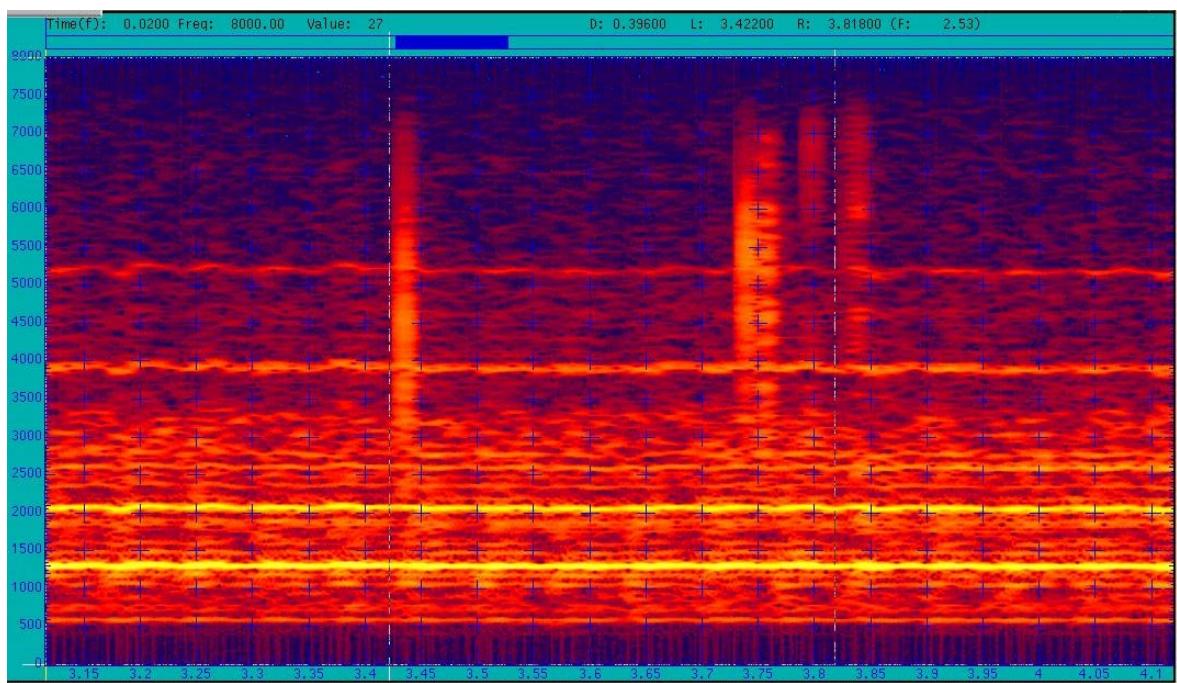
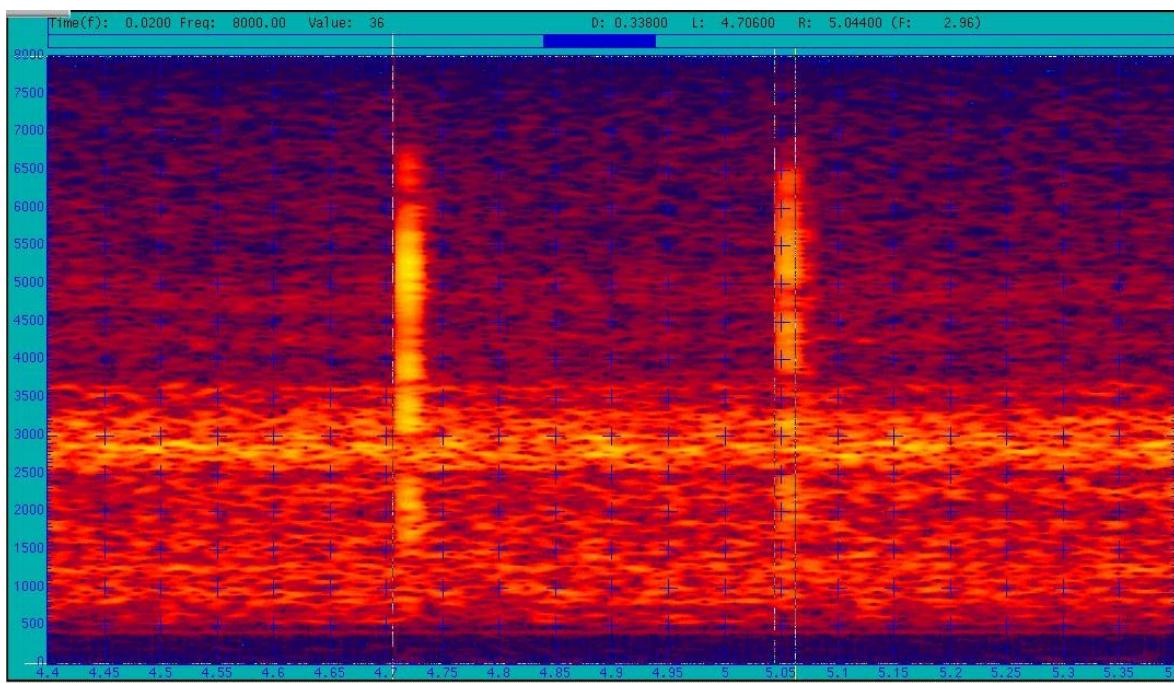
- Bruit d'interrupteur à 14 h 43 min 44,7 s

Ce bruit est similaire à l'activation du bouton poussoir « first shot » qui correspond à la percussion des extincteurs dans les moteurs. Cette action ne peut être effectuée que si la poignée coupe-feu a été tirée. La cadence entre les deux pics d'énergie qui composent le bruit est caractéristique de l'action sur ce poussoir ou, plus précisément, de la destruction d'un opercule qui couvre le bouton. Dans les trois analyses temps-fréquence présentées ci-dessous, ce temps est de 0,35 à 0,4 s.

Bruit sur le F-BTSC (408 ms)

First shot activé sur le F-BTSD avec l'alarme feu (396 ms)

First shot activé sur le F-BTSD sans l'alarme feu (338 ms)
