Effondrement sur le chantier "Météor"

Date : 4 avril 2003

Mission n° 2003-0054-01

Dans la nuit du 14 au 15 février 2003, la voûte du tunnel en construction pour le prolongement "Olympiades" de la ligne de métro "Météor" s'est effondrée, entraînant la formation d'un fontis dans la cour de l'école maternelle "Auguste Perret". Monsieur le Ministre de l'Equipement, des Transports, du Logement, du Tourisme et de la Mer a demandé au Conseil Général des Ponts et Chaussées de diligenter une mission d'enquête administrative (annexe 1 : lettre de mission).

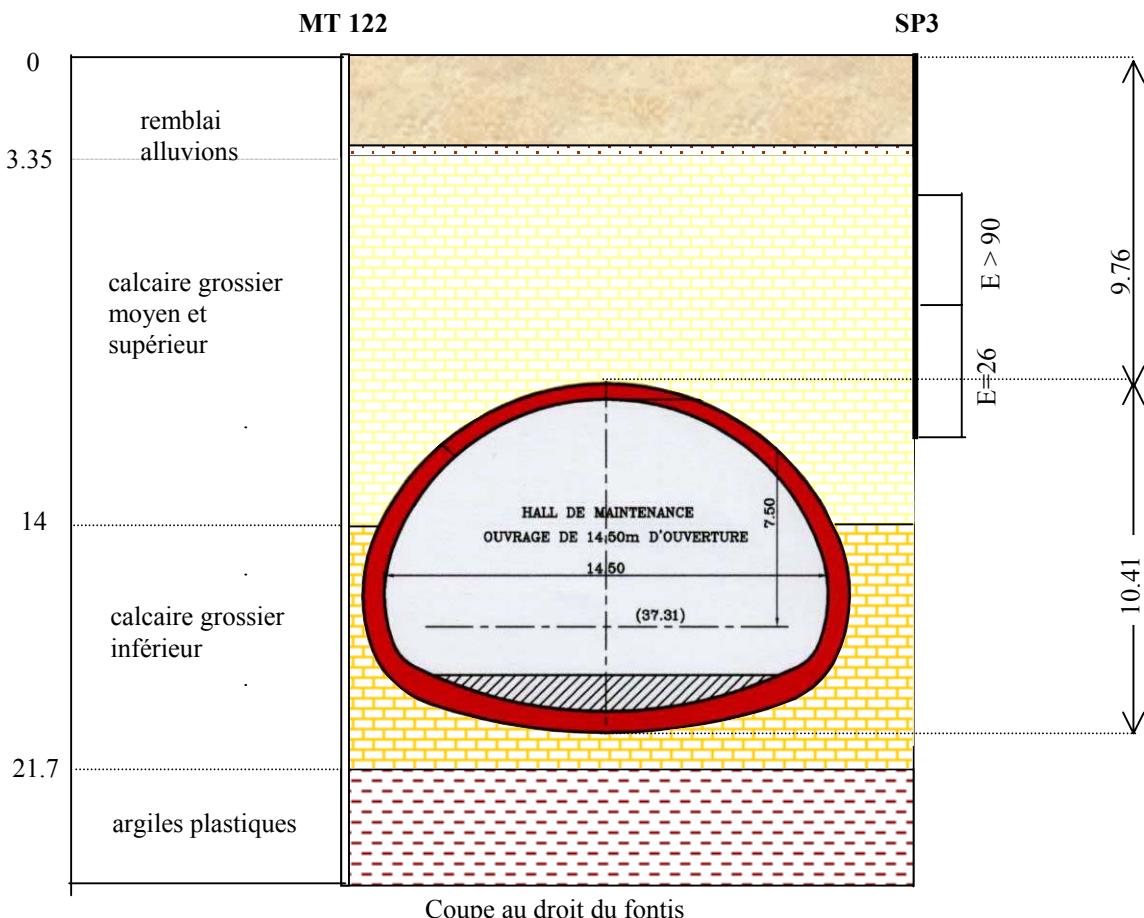
La coupe géologique est simple : sous une épaisseur de remblais et de formations récentes de 3 mètres environ, on trouve, soit les marnes et caillasses dans la partie située sous la rue de Tolbiac, soit directement le calcaire grossier divisé en deux parties, les argiles du Sparnacien, le calcaire de Meudon et la craie. La structure géologique est très régulière, avec un léger pendage qui explique la disparition des marnes et caillasses au niveau du puits TEP.
