Rapport d'enquête technique

NAUFRAGE

BUGALED BREIZH

SURVENU LE 15 JANVIER 2004

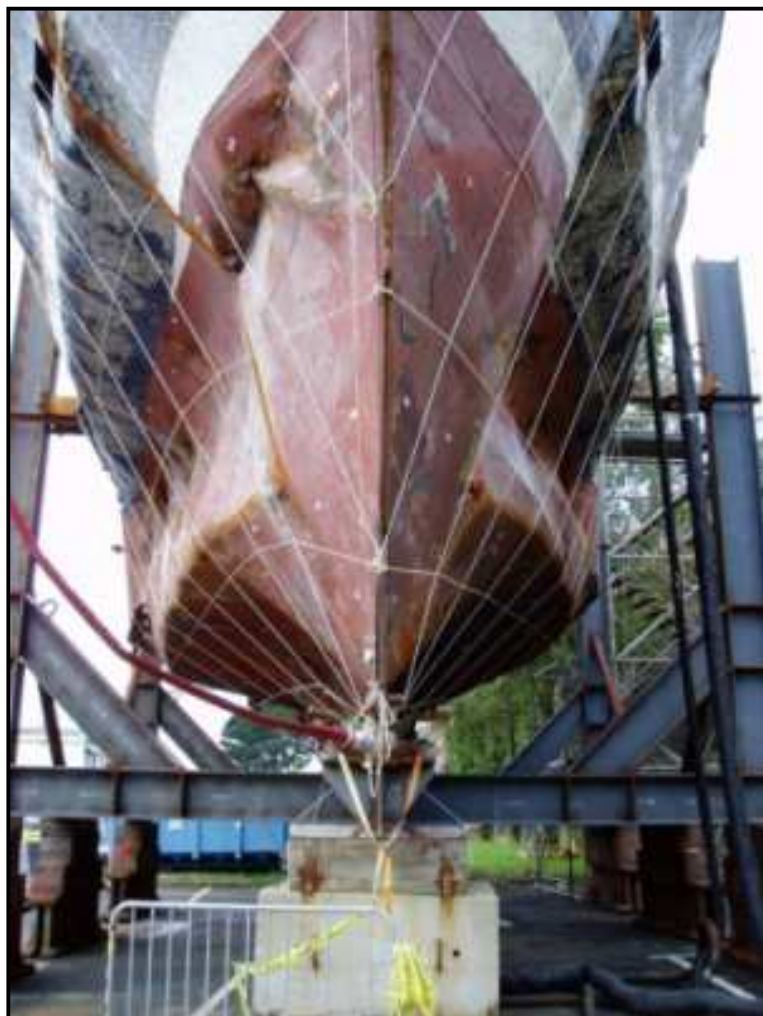
Déformations de la cale à poissons

Les déformations vont de la cloison entre cale à poissons et compartiment machine, correspondant au couple 20, à la cloison d'abordage, située au couple 35. Elles concernent les ponts supérieur et principal, les tôles de bordé et les membrures et varangues de chaque bord au niveau de la cale à poissons et du double-fond en-dessous, les cloisons transversales limitant la cale à poissons et l'écouille d'embarquement du poisson à l'avant tribord du pont de travail, ainsi que la quille. Il n'y a pas de rupture de tôle de bordé. Le rouf en aluminium, qui renferme la timonerie et la cabine du patron, a été légèrement déformé à sa base. Il s'est décollé du pont supérieur.

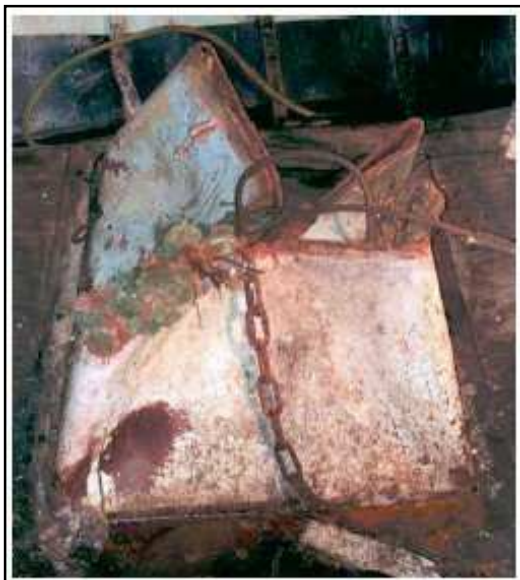
Déformations écouille
tribord cale à poissons

En outre, un calcul des déformations des surbaux de l'écouille de mise en cale du poisson a été fait indépendamment de ce calcul car l'intégration de cet élément à la structure s'est avéré trop complexe. Suivant un principe identique au calcul de la structure, les surbaux ont été soumis à une dépression interne. Les déformations calculées sont identiques à celles constatée dans la réalité et apparaissent à un bar.

L'analyse de la structure montre donc que l'application d'une pression uniforme sur la cale à poissons et les double-fonds situés dessous produit des déformations identiques à celles mesurées par photogrammétrie sur l'épave.

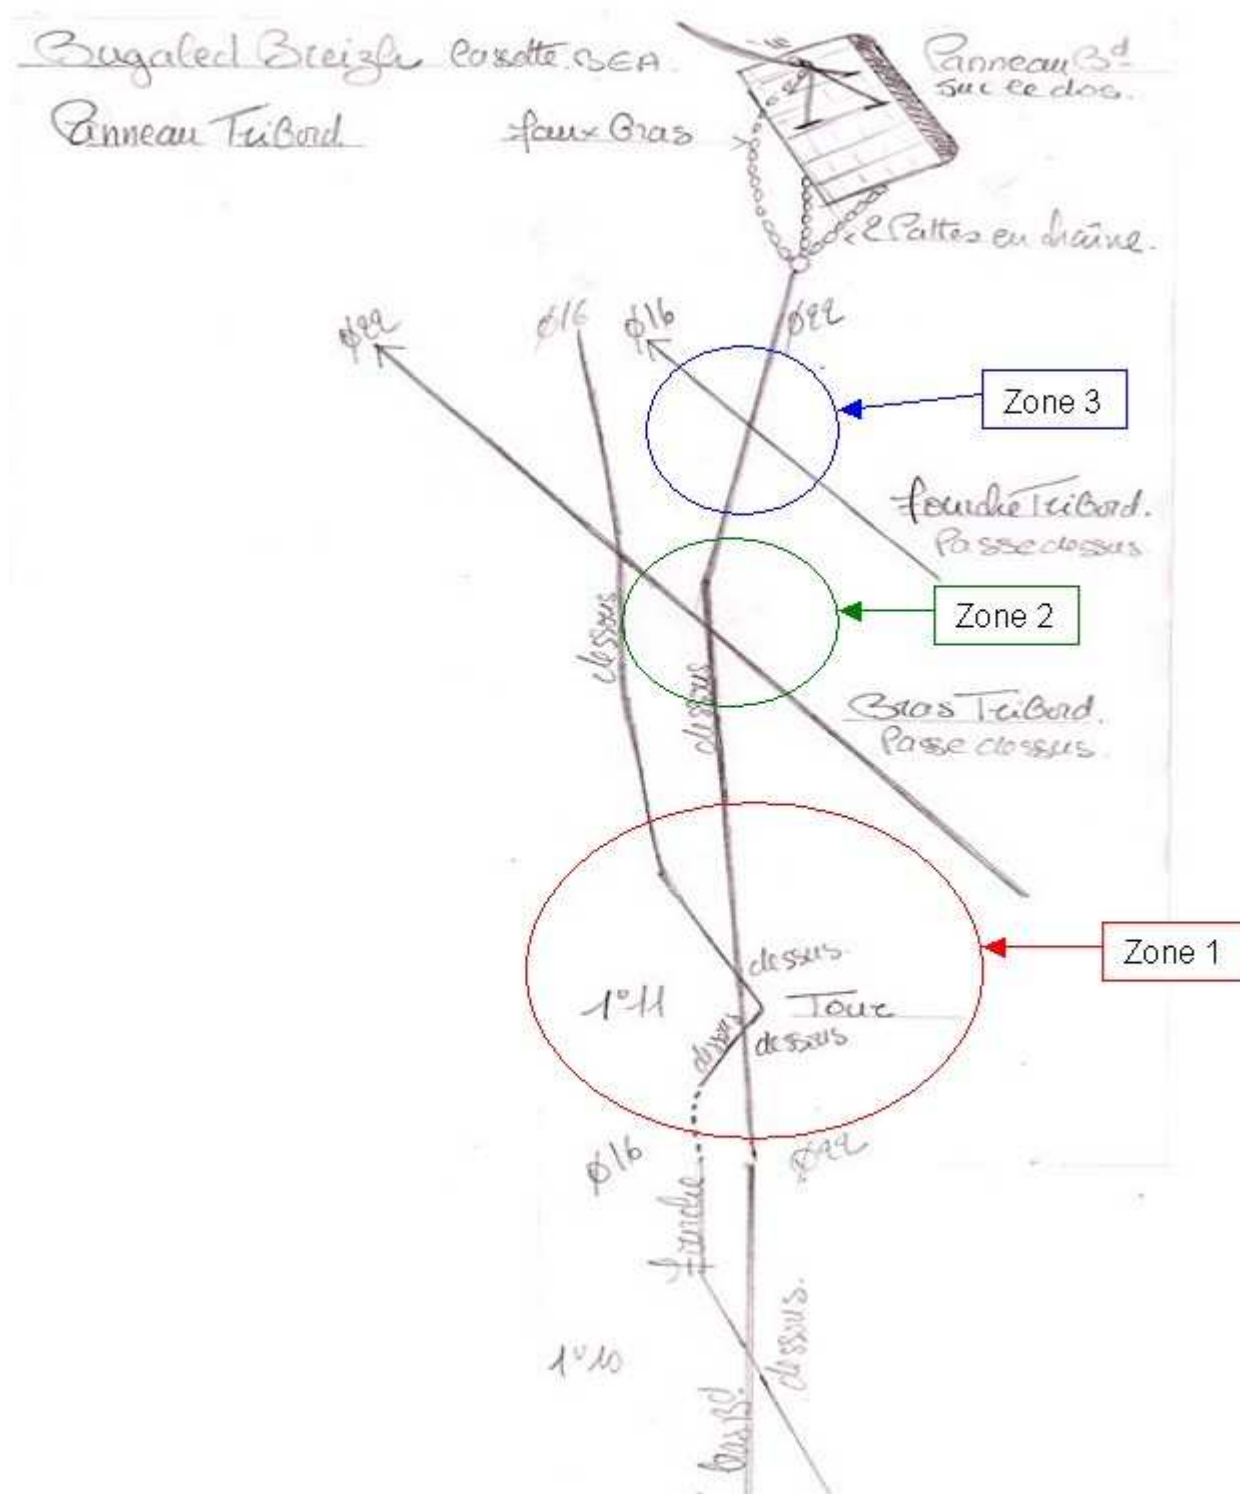
Le croquis suivant synthétise la position des fourches et bras tel qu'ils ressortent de l'examen de la vidéo prise par l'ANDROMEDE.

Zone1 :

Une photo de cette zone figure en annexe F4, on peut voir que la fourche bâbord passe sous le bras bâbord vers la droite, puis revient dessous immédiatement pour le suivre parallèlement. La vidéo montre que la fourche est passée au-dessus du bras, 1 à 2 mètres avant en regardant vers le chalut ; il n'y a pas eu d'extraction d'image de cette séquence. Ces positions respectives de la fourche et du bras bâbord montrent que le panneau bâbord a fait un demi-tour sur lui-même avant de se coucher sur le fond, branchons vers le haut.

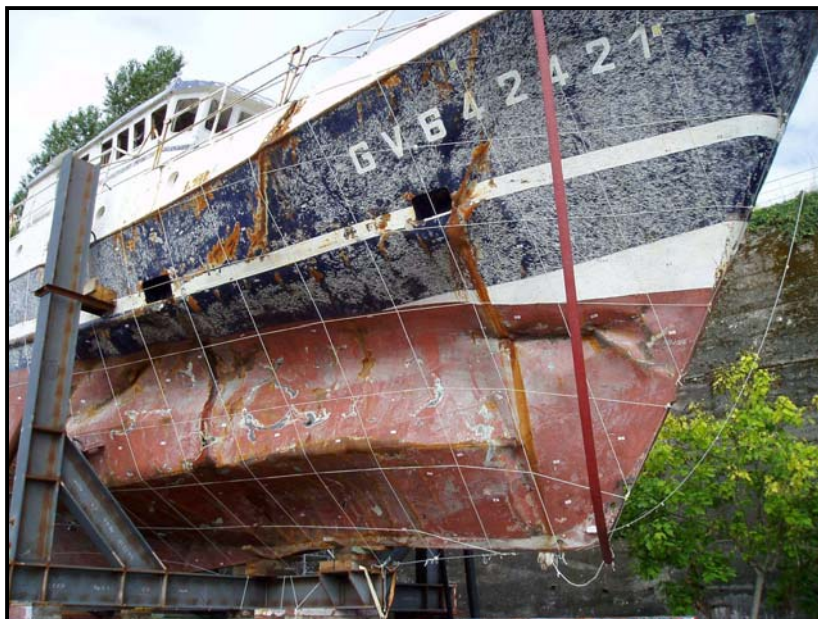
Vue des déformations côté tribord. La photographie montre les déformations au niveau de la cale à poissons et du double fond situé dessous. On voit également la déformation de la quille.

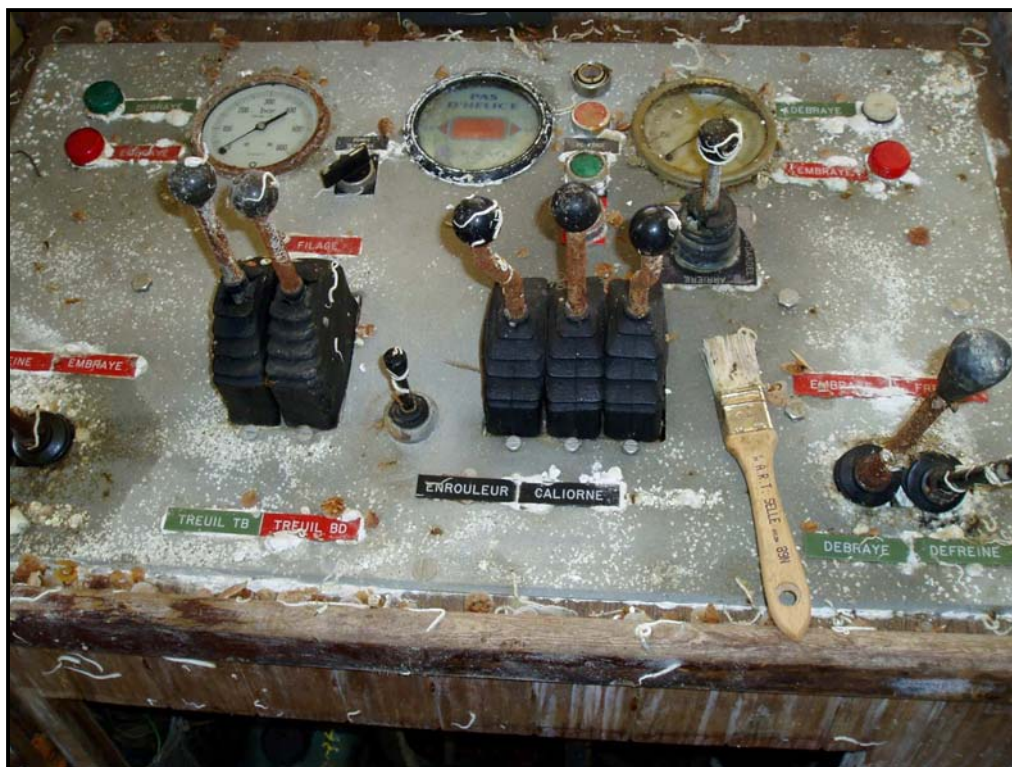
Vue de la console de commande des treuils à l'arrière tribord de la timonerie. La commande de frein du treuil bâbord est la manette située à l'extrémité droite de la photographie.

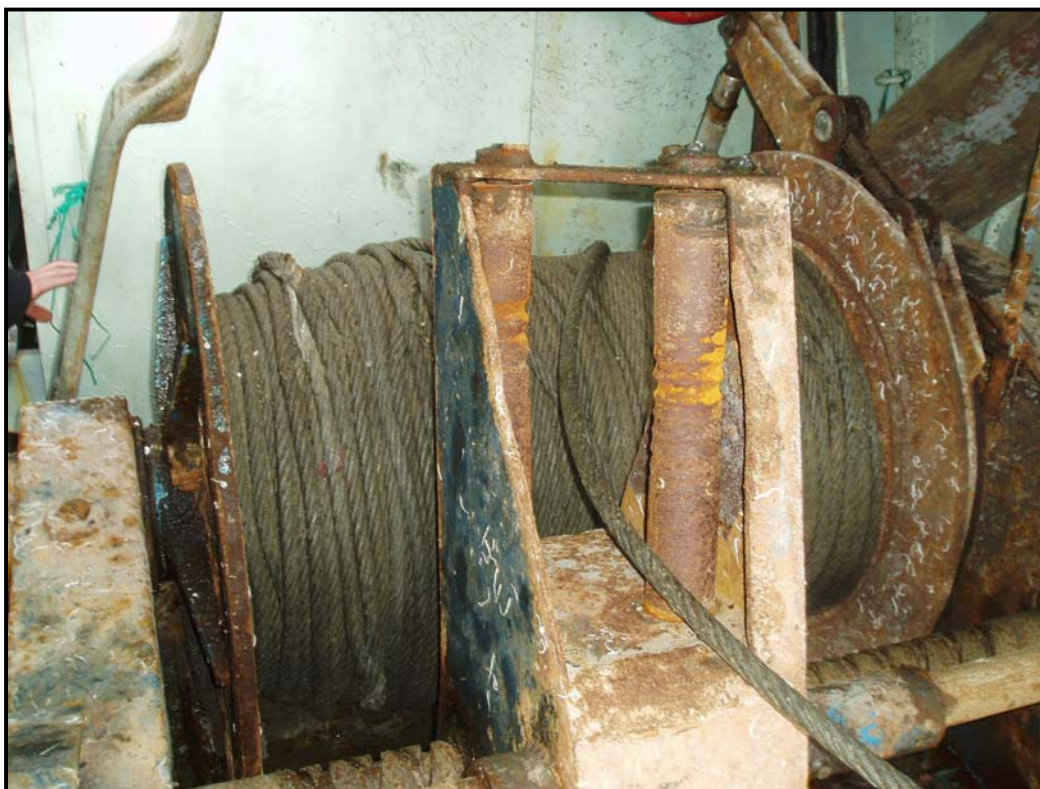
Vue du guide câble du treuil tribord.

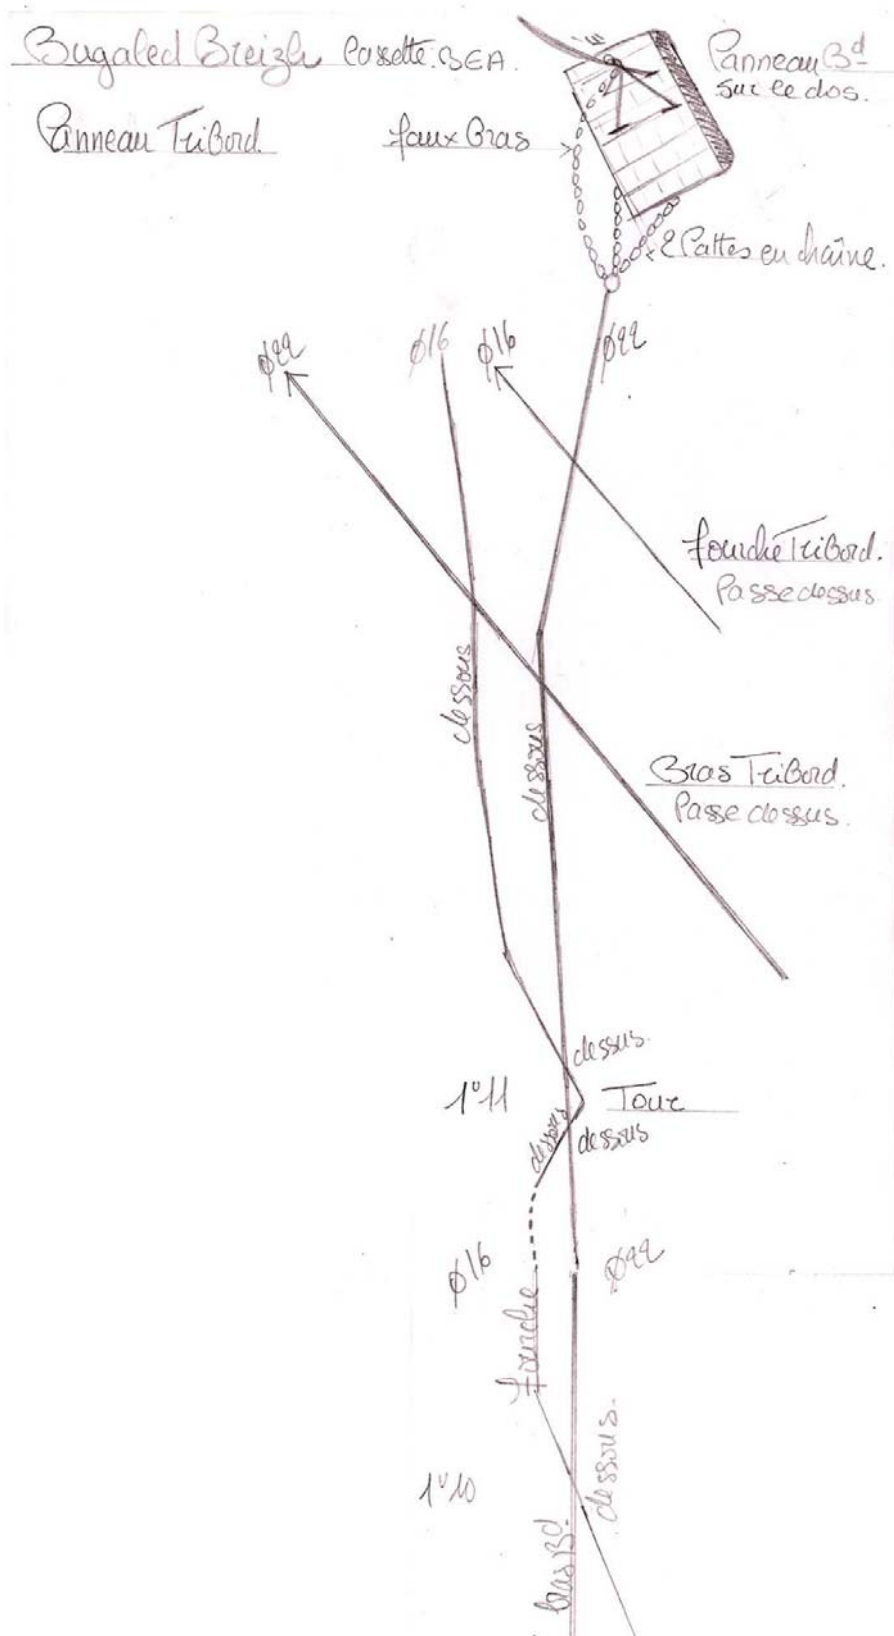
Synthèse des images vidéo prises par l'ANDROMÈDE montrant les positions respectives des bras et fourches bâbord et tribord.

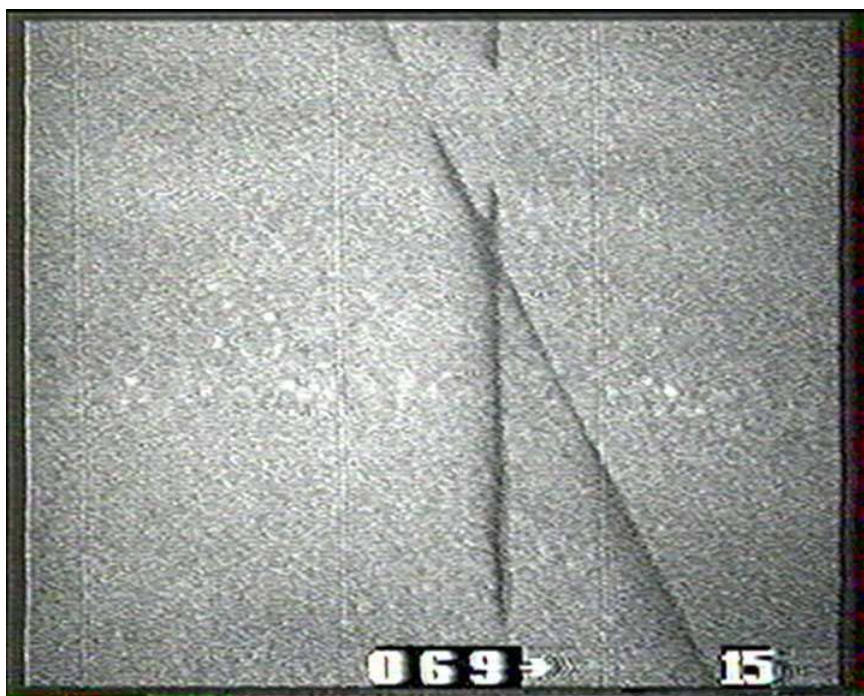
Vue de la fourche tribord passant par dessus le bras bâbord (zone 3 décrite dans le paragraphe 6.4 du corps du rapport).

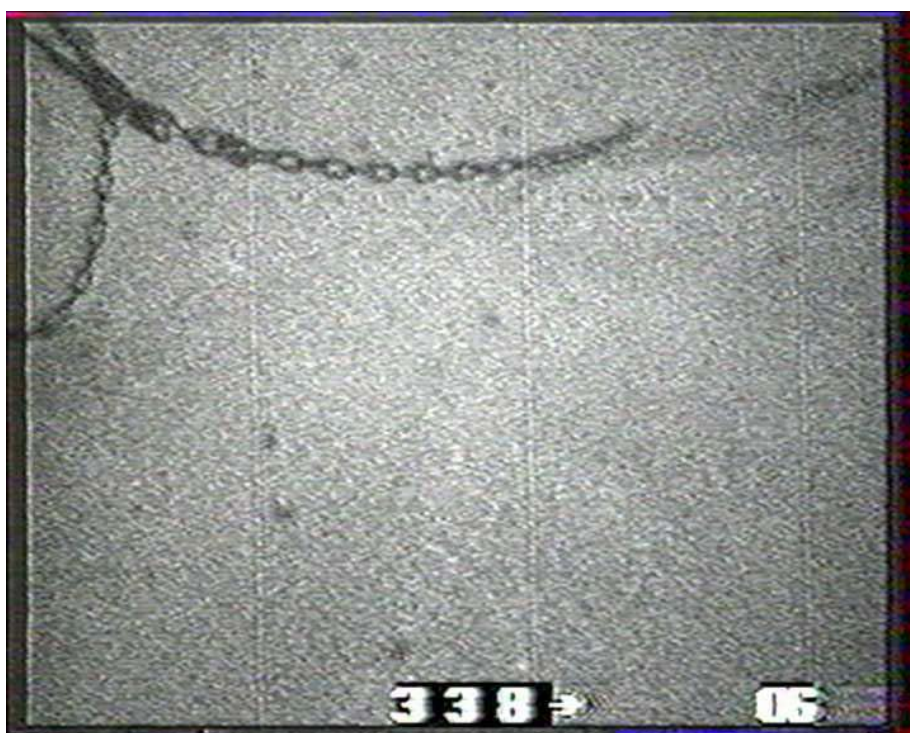
Vue du pignon bâbord situé en haut à gauche de la photographie. La chaîne allant vers la droite de la photographie est la chaîne du bras supérieur bâbord.

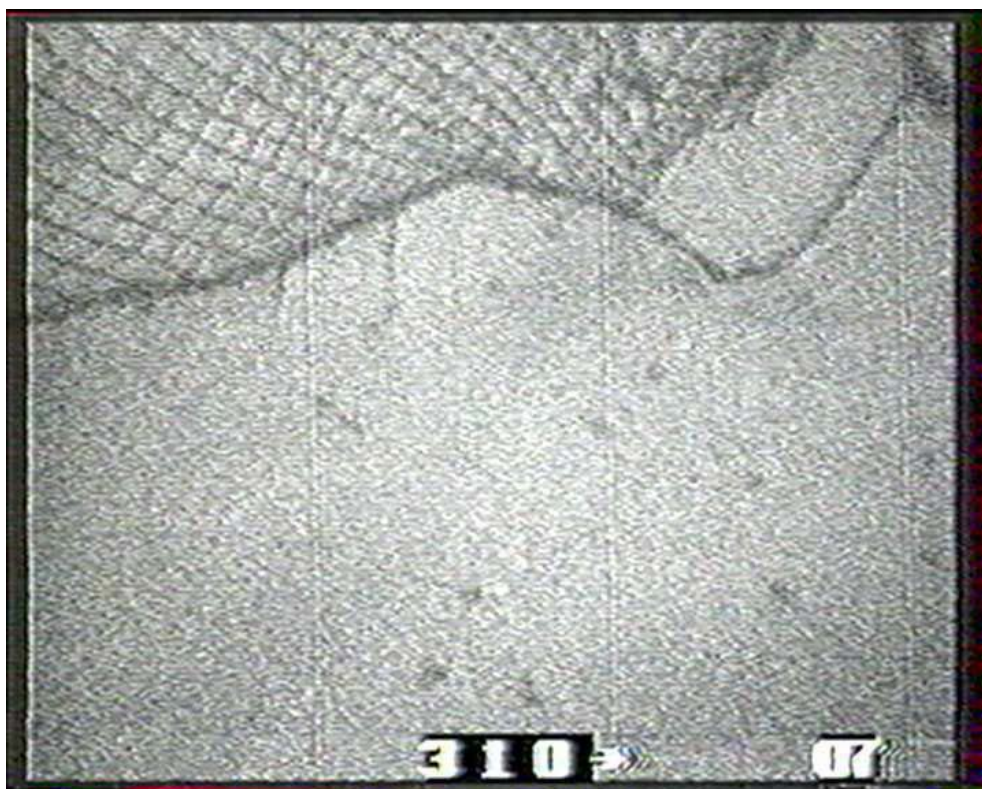
Vue de la ralingue supérieure du chalut côté pignon bâbord.

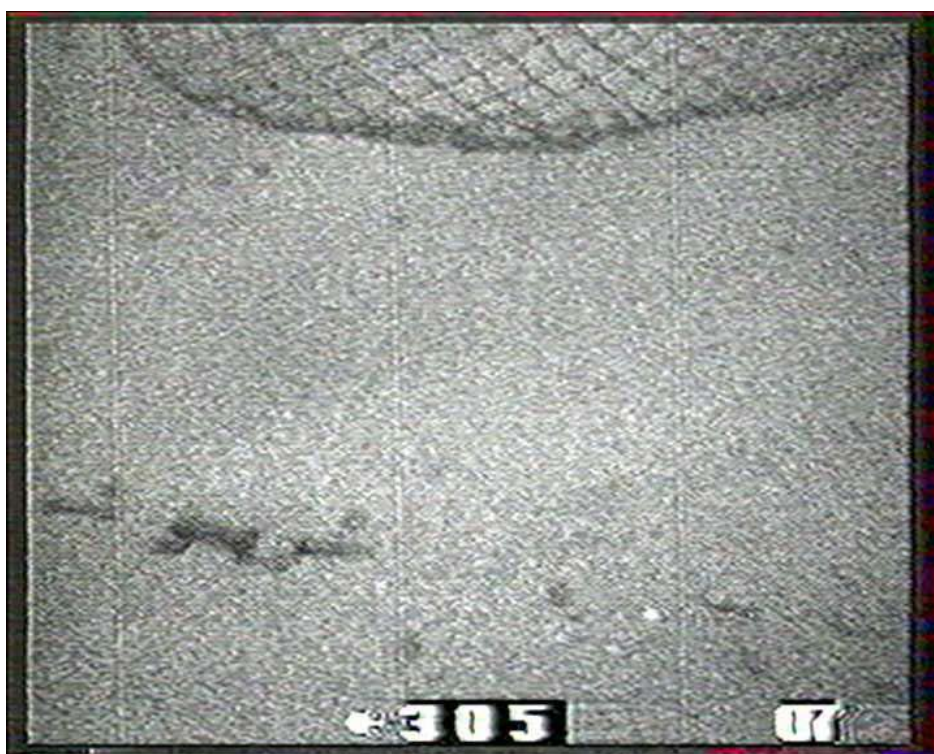
Vue du pignon bâbord. La chaîne émergeant du sédiment en bas de la photographie est celle du bras inférieur.

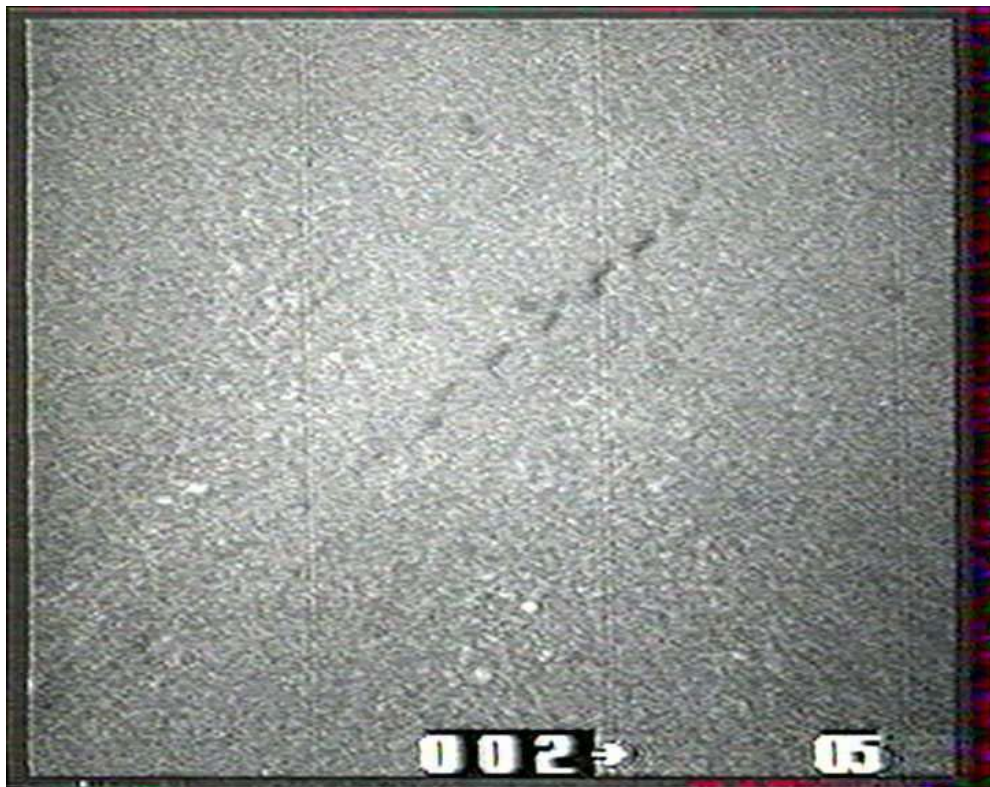
Vue de la chaîne inférieure bâbord affleurant du sédiment.

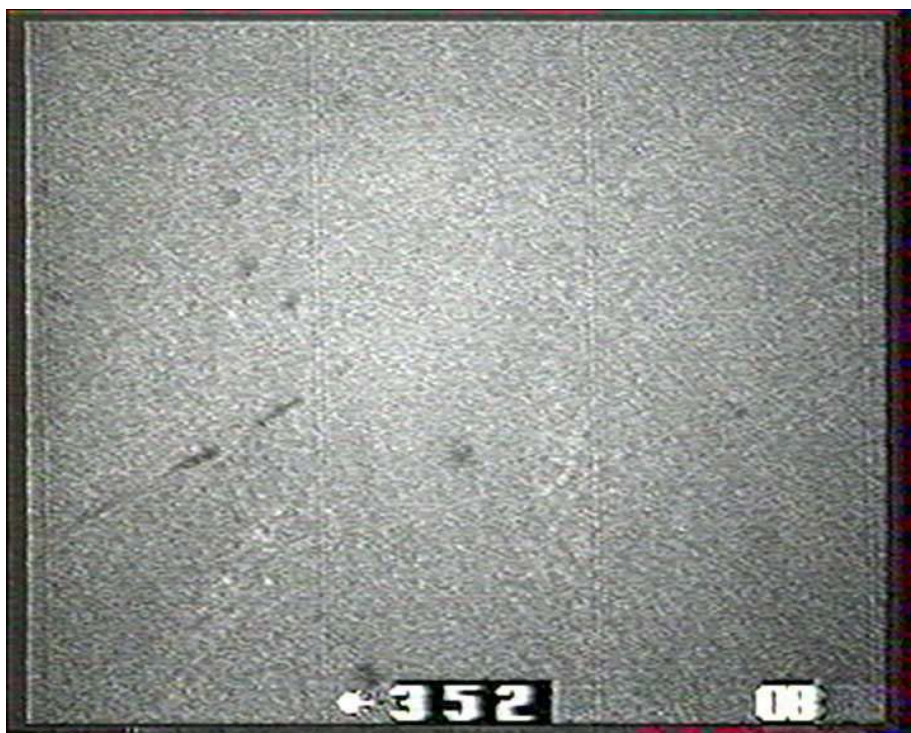
Vue de la chaîne inférieure bâbord affleurant du sédiment.

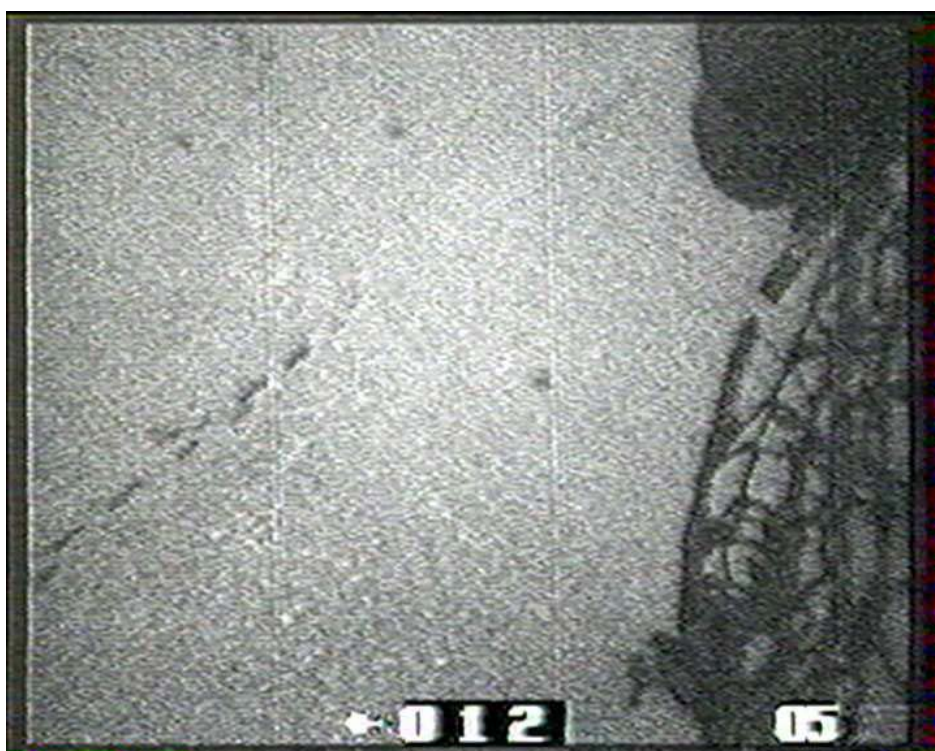
Vue de la chaîne inférieure bâbord située au niveau de l'aile supérieure tribord. on peut distinguer les flotteurs de la corde de dos.
