**MISSION D'ÉVALUATION  
DE LA GESTION DE LA CRISE  
NÉE DE LA PANNE D'ÉLECTRICITÉ  
SUR L'AÉROPORT DE POINTE-À-PITRE  
(25 – 28 mars 2013)**

**Rapport n° 008980-01**

**MISSION D'ÉVALUATION  
DE LA GESTION DE LA CRISE  
NÉE D'UNE PANNE D'ÉLECTRICITÉ  
SUR L'AÉROPORT DE POINTE-A-PITRE  
(25 – 28 mars 2013)**

**JUILLET 2013**

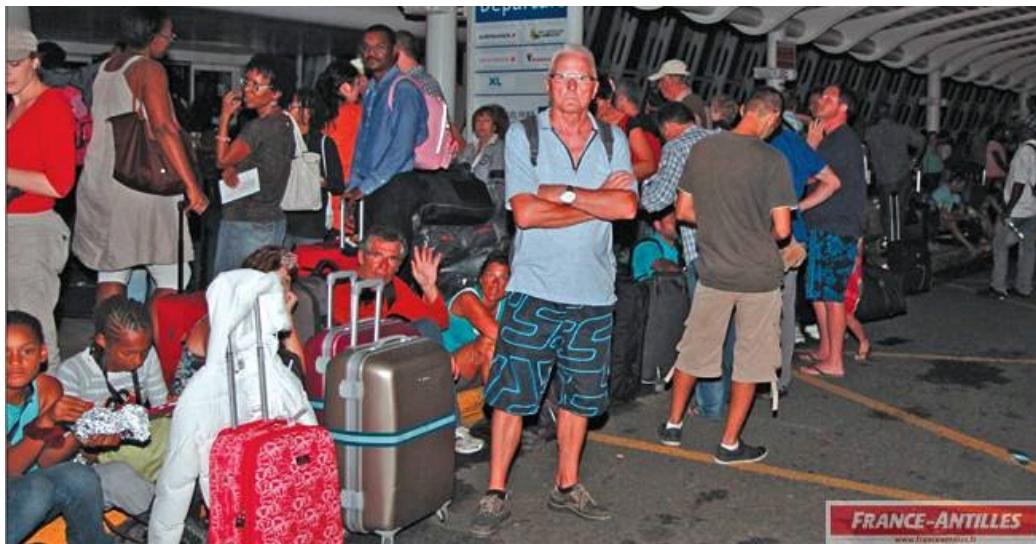
« Nous sommes là comme des couillons à attendre. On ne sait pas ce qui se passe. Les gens commencent à s'énerver ». Ce témoignage abrupt d'un passager recueilli par France-Antilles le 25 mars illustre l'état d'esprit des passagers sur l'aéroport lors du black-out.

Les premières informations à l'attention des passagers en attente sur l'état de l'aéroport de Pointe-à-Pitre et les perspectives de trafic ont été données à seulement 20h30, soit une heure et demie après que l'aérogare ait été plongée dans le noir et que les opérations de traitement des passagers aient été interrompues. Les informations n'ont pas été données par les compagnies aériennes. Ce sont les cadres du gestionnaire de l'aéroport et des gendarmes mobiles qui se sont attelés à cette tâche.

Il n'est pas étonnant dans ces conditions que les médias aient pu faire état de l'exaspération, voire de la colère, de la foule dans l'aérogare.

Le plan de crise aéroportuaire devrait inclure en de telles circonstances un rappel sur l'intérêt d'informer rapidement les passagers, même dans les cas où la cause du dysfonctionnement est incertaine et les prévisions sur l'échéance d'un retour à la normale aléatoires. Il devrait également définir les rôles respectifs des compagnies aériennes et du gestionnaire d'aéroport.
