**EOLE – PROLONGEMENT DU RER E VERS L'OUEST
SNCF – MAITRE D'OUVRAGE**

**EXPERTISE SUR LA MAITRISE DES RISQUES
DES TRAVAUX EN SOUTERRAIN**

Premier rapport suite à l'incident de chantier du 30 octobre 2017

10 novembre 2017

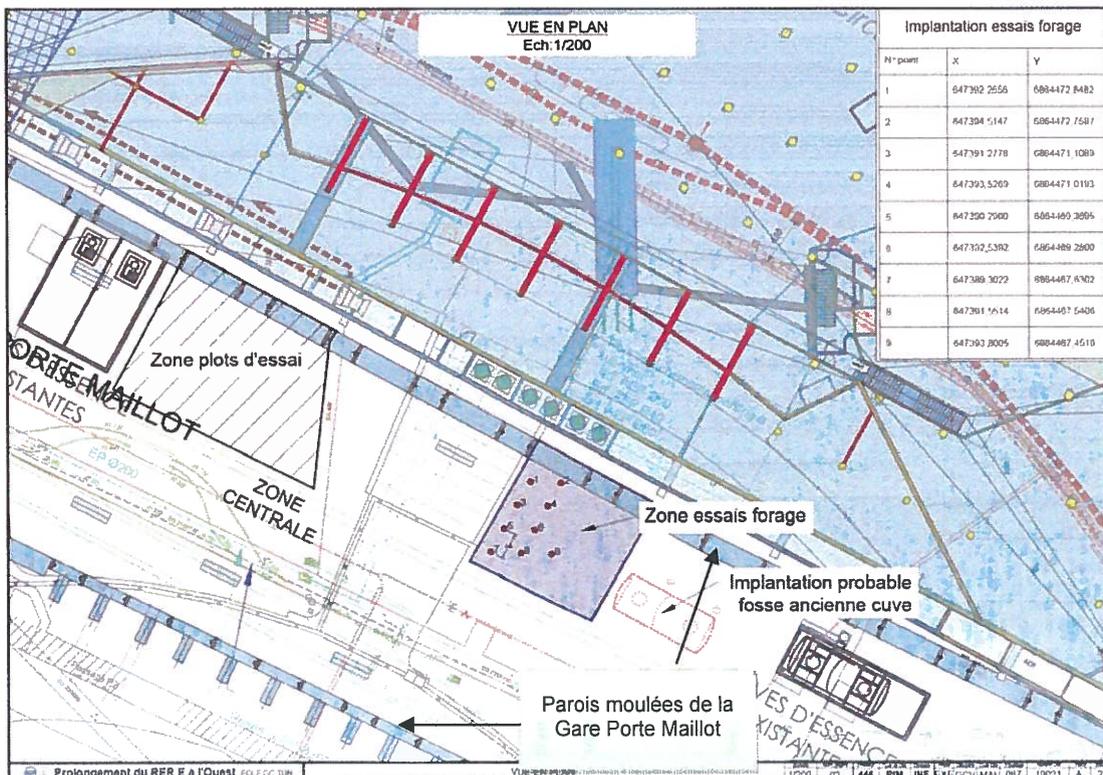
Plot d'essai des forages à la boue bentonitique

Le 03/07/2017, le groupement GC-TUN produit une procédure d'exécution et de contrôle, référencée 446-DSE-INF-EXE-GCV-MAI-087-91017 « Dossier de suivi d'exécution – Forage à la bentonite – Plot d'essai – Gare Porte Maillot ». Cette procédure prévoit 3 forages d'essais pour chacune des 3 formulations de coulis proposées (B1, B2, B3) soit 9 forages à 28 m de profondeur situés dans l'emprise de la gare à ciel ouvert au nord du rond-point Porte Maillot (cf. zone identifiée dans le plan ci-dessous qui est un extrait du plan 446-PIM-INF-EXE-GCV-MAI-087-19021-A).
