# Rapport d'enquête sur le naufrage de l'*ERIKA* survenu au large de la Bretagne le 12 décembre 1999

*Le présent document fait état, à la date de sa publication, des analyses de la CPEM sur les circonstances et les causes du naufrage de l'ERIKA\*.*

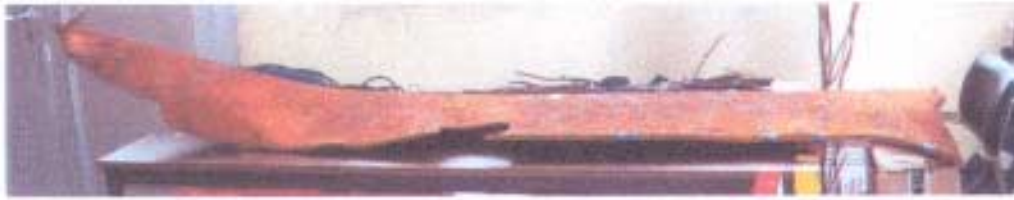
Un élément de cornière métallique à ailes inégales (300 x 85) identifié comme appartenant à l'un des raidisseurs longitudinaux (soit de cloison longitudinale, soit de bordé extérieur) a été remis au Laboratoire des Ponts et Chaussées (Nantes) fin mars 2000. Les figures 1 à 13 montrent l'élément, long de 2,50 mètres, dans l'état d'arrivée au laboratoire.

*Figures 1 – 2 – 3 – 4 – 5 : Vues générales du prélèvement – opercule ouvert – déformation permanente importante – présence d'hydrocarbures noirs adhérents – marques bleues au droit des cordons de soudure discontinus (« réparations »).*

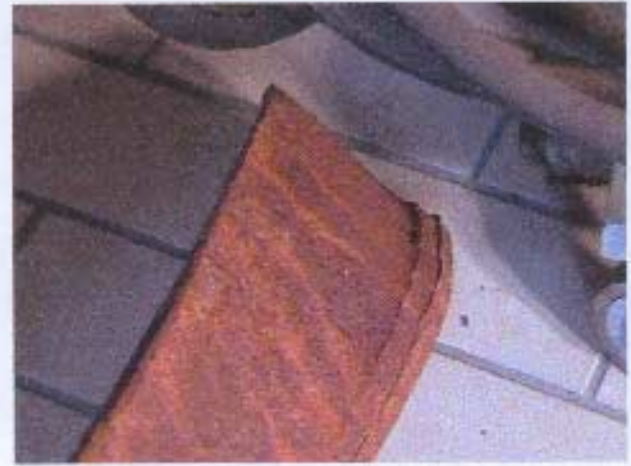
*Cordons desoudure rompus : liaison entre ailes.*

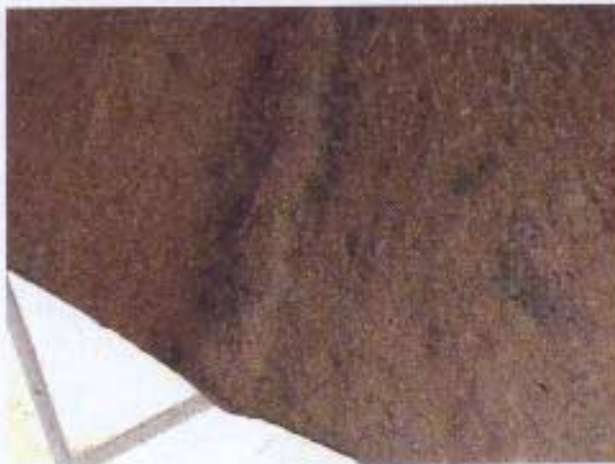
*Cordon de soudure de continuité.*
