Modalités de gestion et d'indemnisation des dégâts occasionnés par un forage géothermique sur la commune de Lochwiller (Bas-Rhin)

Rapport CGEDD n° 010788-01, CGE n° 2016/22/CGE/SG
établi par

janvier 2017

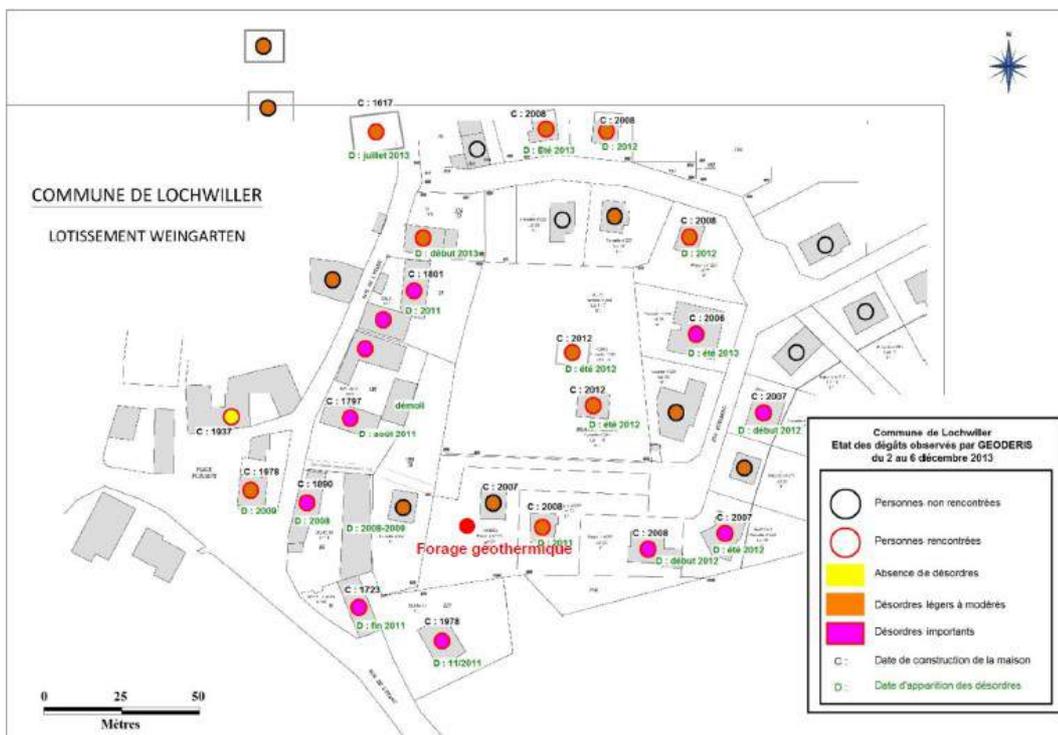
Carte n° 2, ([3], p. 13)

Toutefois, le sol pavé de cette cour de grange, dans laquelle un camion se garait, s'est déformé (2008) puis des fissures sont apparues dans le bâtiment en 2010 (ou 2009 selon les sources). Ce type de désordres a gagné de nombreux autres bâtiments voisins en 2011 puis a continué de s'étendre (cf. cartes n° 2 et 3, p. 15 ; [2] et [3]).

Représentation cartographique des dates d'apparition des désordres aux habitations et ampleur de ces désordres

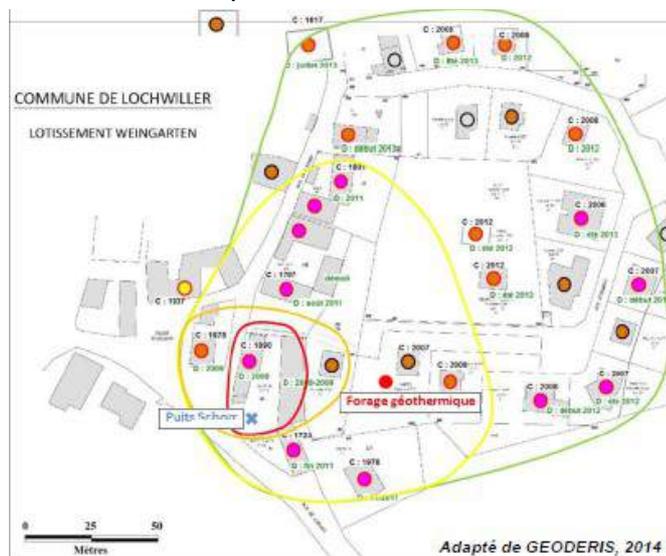
- Limite 2008
- Limite 2009
- Limite 2011
- Limite 2013

Propagation des désordres observés

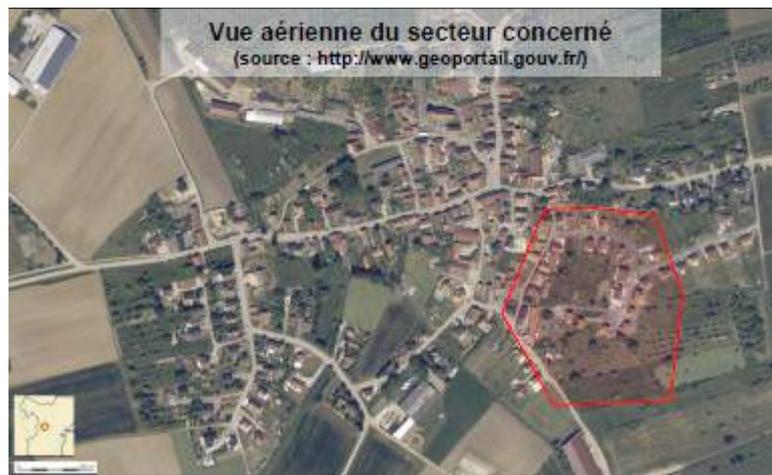
photographie aérienne n° 1, ([5], p. 3)

L'examen des relevés montre que si les déplacements verticaux, le gonflement au sens strict, se sont étendus dans le temps (cartes n° 2 et 3, p. 15), ils sont d'inégale importance et peuvent se répartir en trois zones (carte n° 5, p. 21). Enfin, seule une partie du village est concernée (photographie aérienne n° 1, p. 21)

L'essentiel des dégâts est circonscrit par le polygone figuré, toutefois quelques dommages peuvent être observés aujourd'hui à sa périphérie.

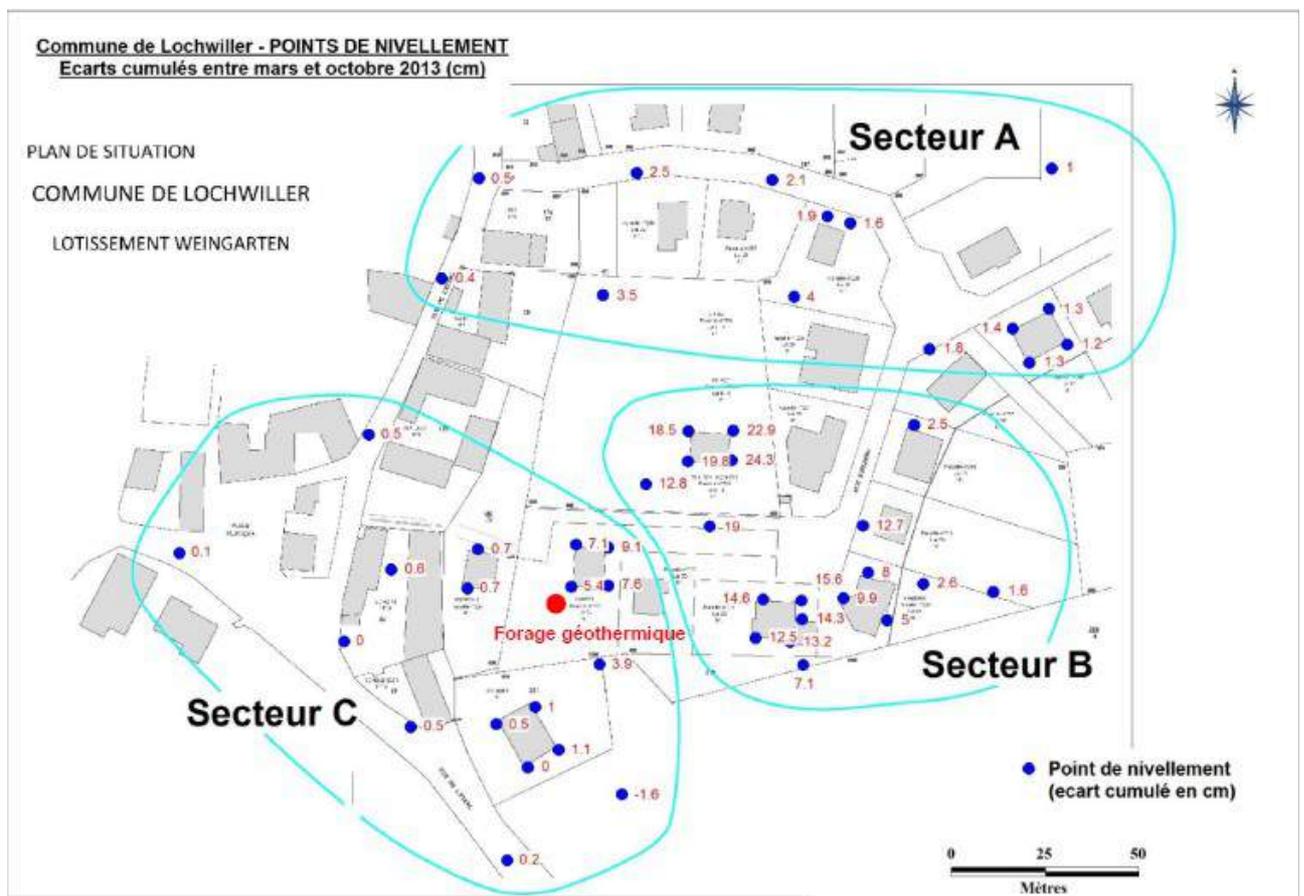
carte n° 5, ([3], p. 16)

Représentation cartographique des écarts cumulés (en cm) entre les levés topographiques de mars et octobre 2013 ; la zone représentée correspond approximativement au polygone de la photographie aérienne du dessus.

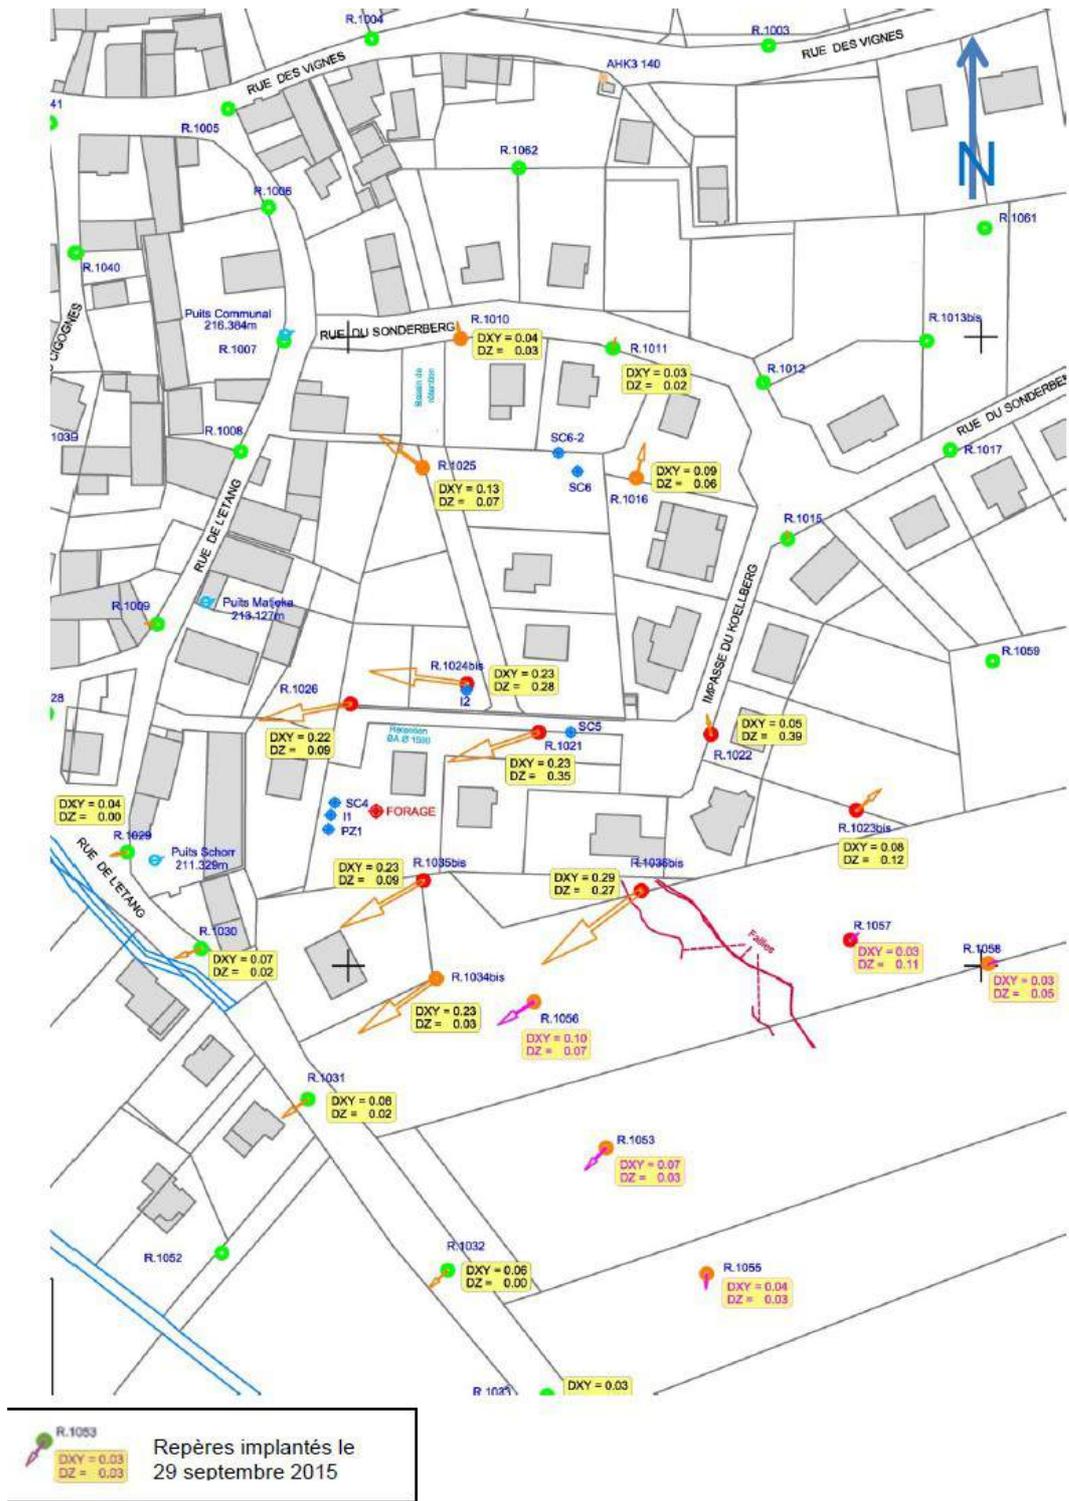
carte n° 6, ([12], p. 11)

La crevasse ou fissure, ou plutôt le faisceau de fissures (cf. carte n° 6, p. 22 et photographies n° 10 et 11 p. 36 et 37), qui traversent approximativement d'est en ouest le lotissement, définissant parfois une forme de « boutonnière », d'une profondeur supérieure à 3 m selon les habitants, ainsi que les déplacements horizontaux constatés sont possiblement la composition – dans des proportions impossibles à définir à ce stade – du gonflement du sous-sol et d'une reptation des terrains superficiels.

Mouvements cumulés verticaux DZ et planimétriques DXY, indiqués pour chaque point ; en rouge le faisceau de fissures marqué comme « failles »

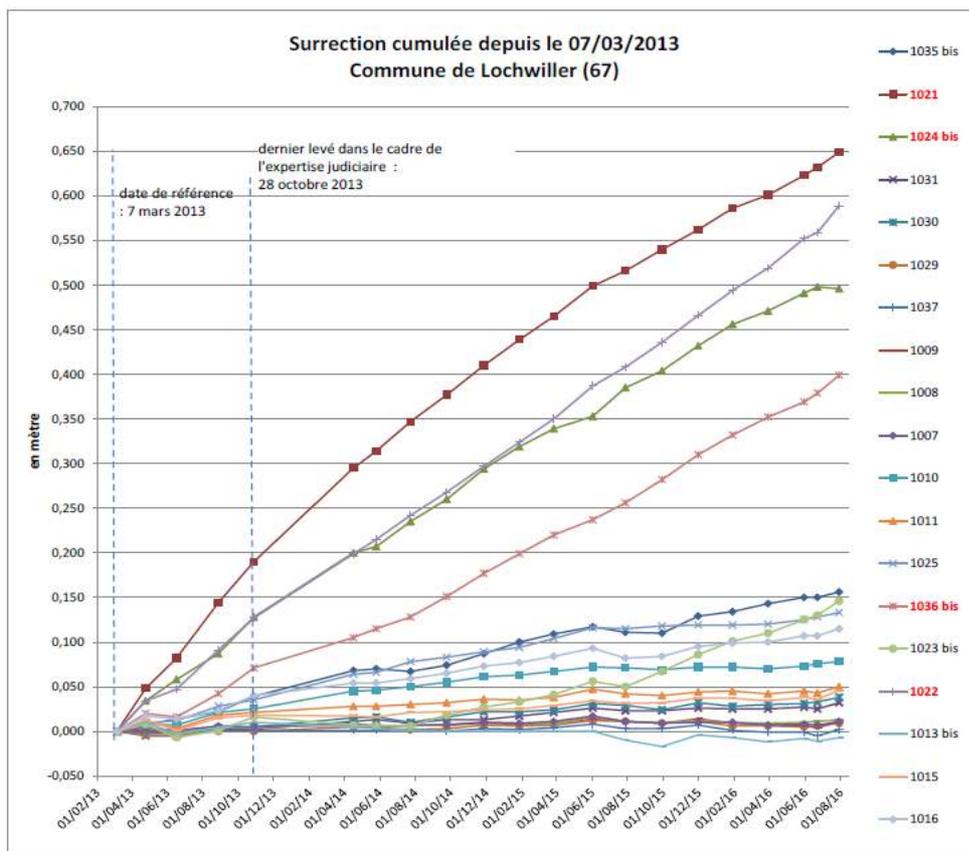
graphe n° 1 : Déplacements verticaux, ([12], p. 2)

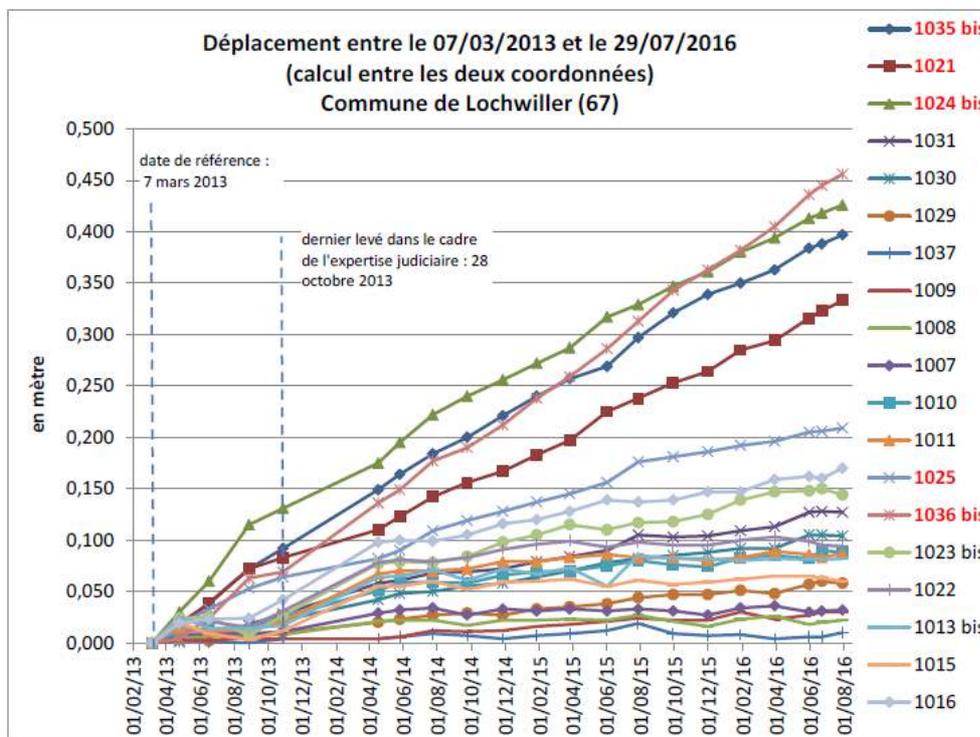
graphe n° 2 : Déplacements horizontaux, ([12], p. 6)

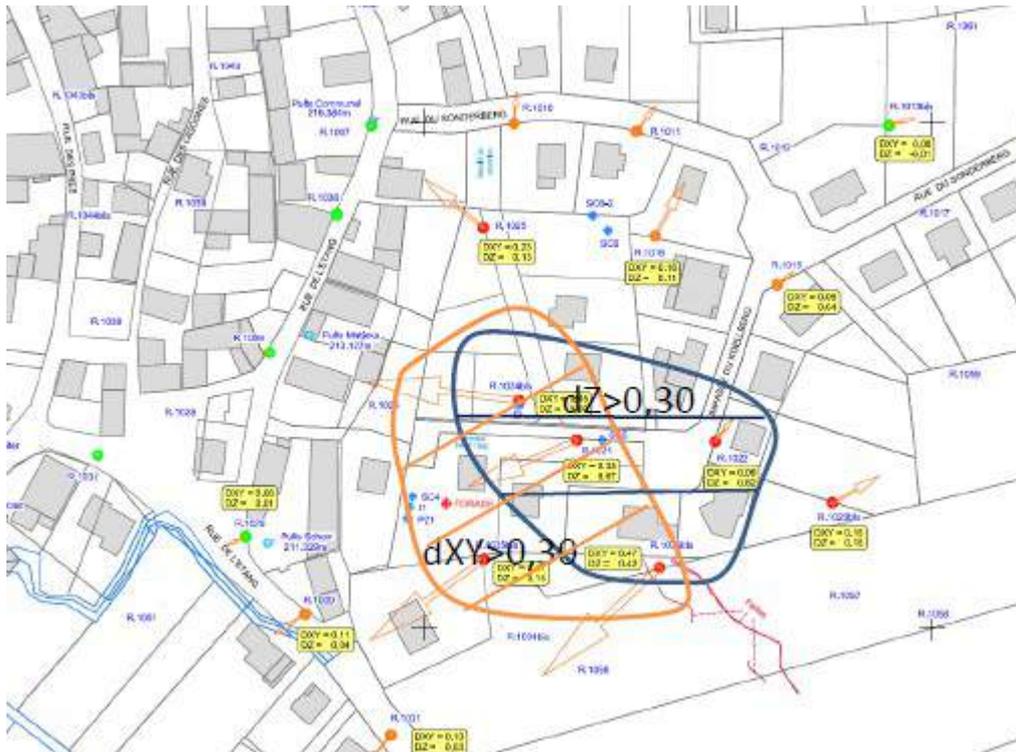
carte n° 7

Zones où les déplacements cumulés depuis 2013 sont supérieurs à 30 cm, verticaux en bleu, latéraux en orange (données BRGM reprises par la mission)
