# Rupture d'une digue d'un bassin de lagunage de la sucrerie Tereos le 9 avril 2020 à Thun-Saint-Martin (59) et pollution de l'Escaut

## Éléments d'analyse et suites à donner

Rapport n° 013433-01

Décembre 2020

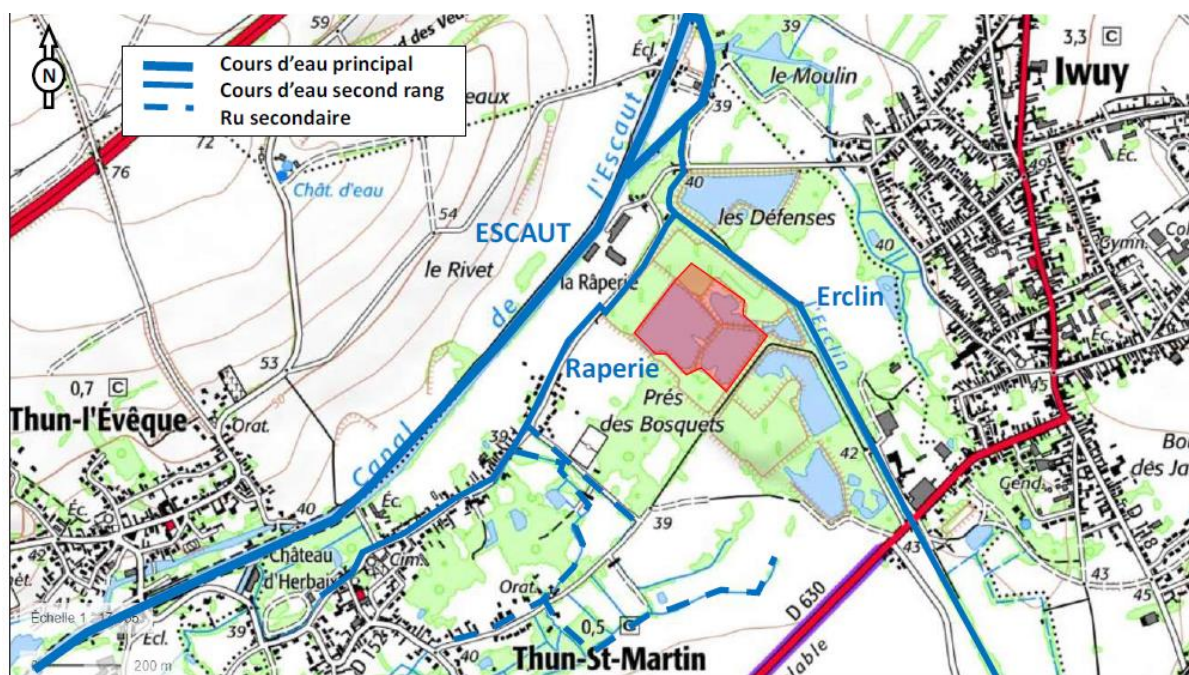
**Figure 2: réseau hydrographique principal aux environs du bassin Iwuy canal (en rouge) (source: rapport Burgeap du 03/07/2020)**

La Figure 2 montre le réseau hydrographique situé à proximité du bassin « Iwuy canal ». Au nord-ouest s'écoule la Râperie, cours d'eau alimenté par la nappe alluviale de l'Escaut, située entre 0,50 et 1 mètre sous la base des digues en situation de hautes eaux. Cette nappe communique avec une nappe plus profonde située dans les formations crayeuses. La Râperie rejoint l'Erclin situé au nord des bassins qui, quant à lui, se déverse dans un bras de l'Escaut.

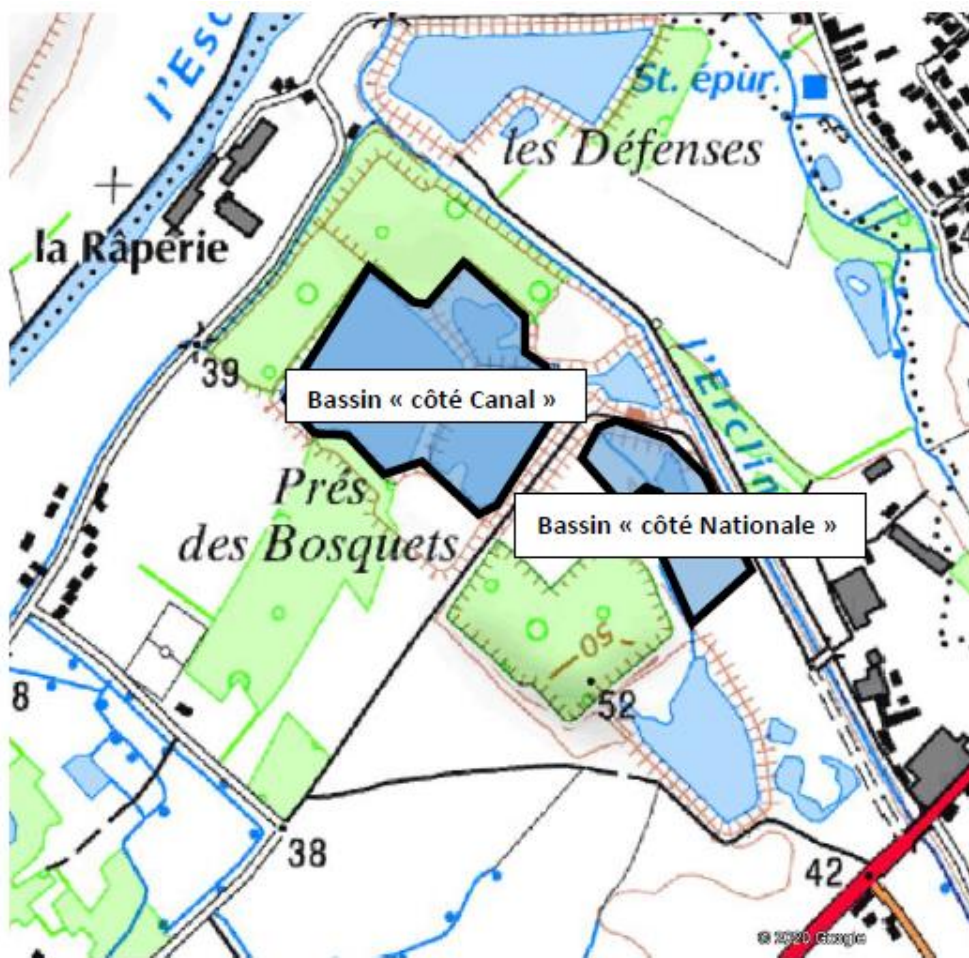
**Figure 3 : plan IGN et configuration des bassins en cours d'exploitation sur la commune de Thun-Saint-Martin (source: rapport Antea Group du 12 août 2020)**

Au moment de l'accident, les installations de la sucrerie comprennent deux bassins sur la commune de Thun-Saint-Martin sur une superficie de 15 hectares (*cf.* Figure 3). Le bassin « Iwuy canal » dont la digue sud s'est rompue fait partie de ce groupe de bassins et est désigné sur la Figure 3 comme bassin « côté canal ».

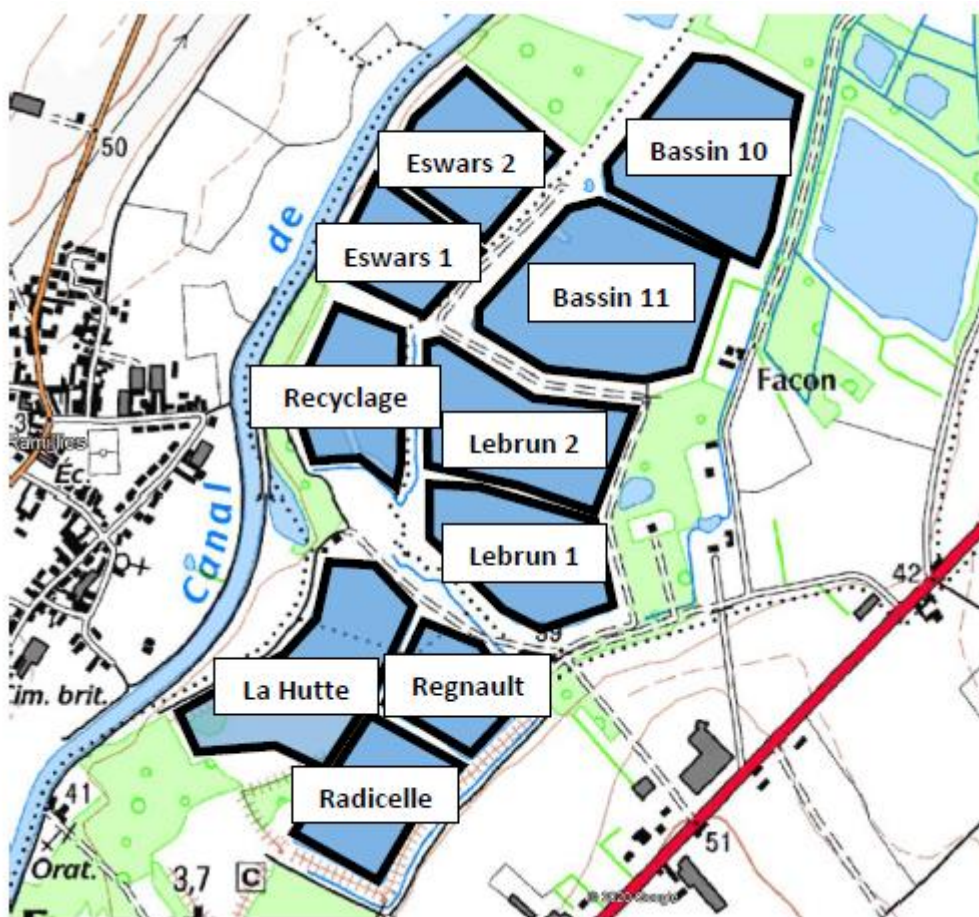
**Figure 4: plan IGN et localisation des bassins sur les communes d'Escaudœuvres, Eswars et Thun-l'Évêque (source: rapport Antea Group du 12 août 2020).**

Ainsi, les conditions d'utilisation des bassins ne correspondent plus aux conditions des autorisations délivrées en 1987 et 1996. Vingt bassins ont été autorisés pour douze bassins existants aujourd'hui, (cf. Figure 4 et **Erreur ! Source du renvoi introuvable.**). Certains bassins sont désormais comblés et boisés, d'autres ont été fusionnés<sup>13</sup> sans que les fusions aient été notifiées (cf.§.1.4.1).

La fuite était située en partie haute du bassin Lebrun 2 situé sur le site d'Escaudœuvres (cf. Figure 4). Ce bassin a une superficie de 64 500 m<sup>2</sup> et contient 200 000 m<sup>3</sup> d'eaux polluées. L'exploitant a estimé le débit de fuite à 2 m<sup>3</sup>/h et la demande chimique en oxygène (DCO) des eaux du bassin à 11 000 mg/l. Dans un premier temps, son action a consisté à creuser une tranchée pour y recueillir l'écoulement et éviter qu'il ne se dirige vers le ruisseau, puis pomper et réinjecter les eaux recueillies dans le bassin 11.

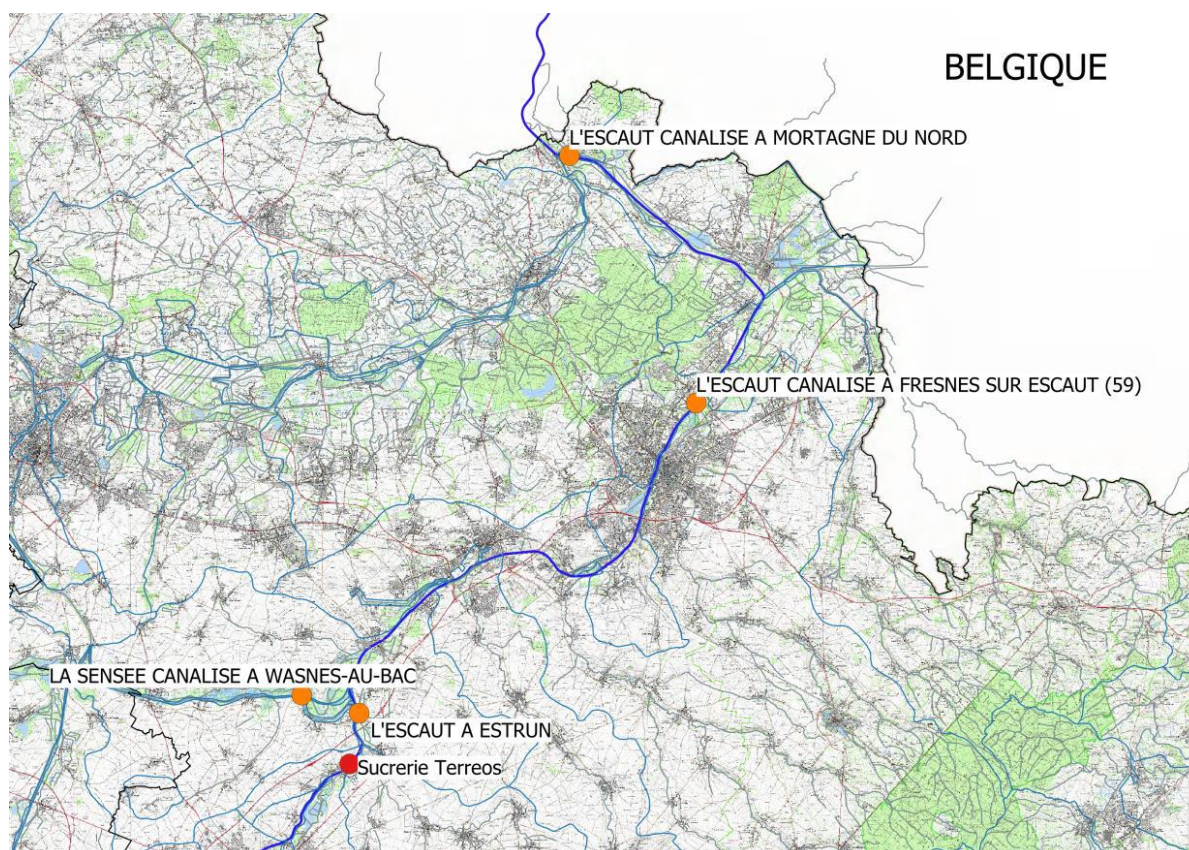
**Figure 10 : cours de l'Escaut depuis la sucrerie Tereos jusqu'à la frontière belge (source : OFB)**

La Voix du Nord a établi, à partir des informations dont elle a eu connaissance, une carte avec la localisation et la date des premières observations de mortalité de poissons (cf. Figure 10). On peut y observer le déplacement dans le temps des points d'observation vers l'aval de l'Escaut.
