PERTE TOTALE DU NAVIRE CHIMIQUIER ITALIEN

IEVOLI SUN

SURVENUE EN MANCHE LE 30 OCTOBRE 2000

RAPPORT PROVISOIRE D'ENQUETE

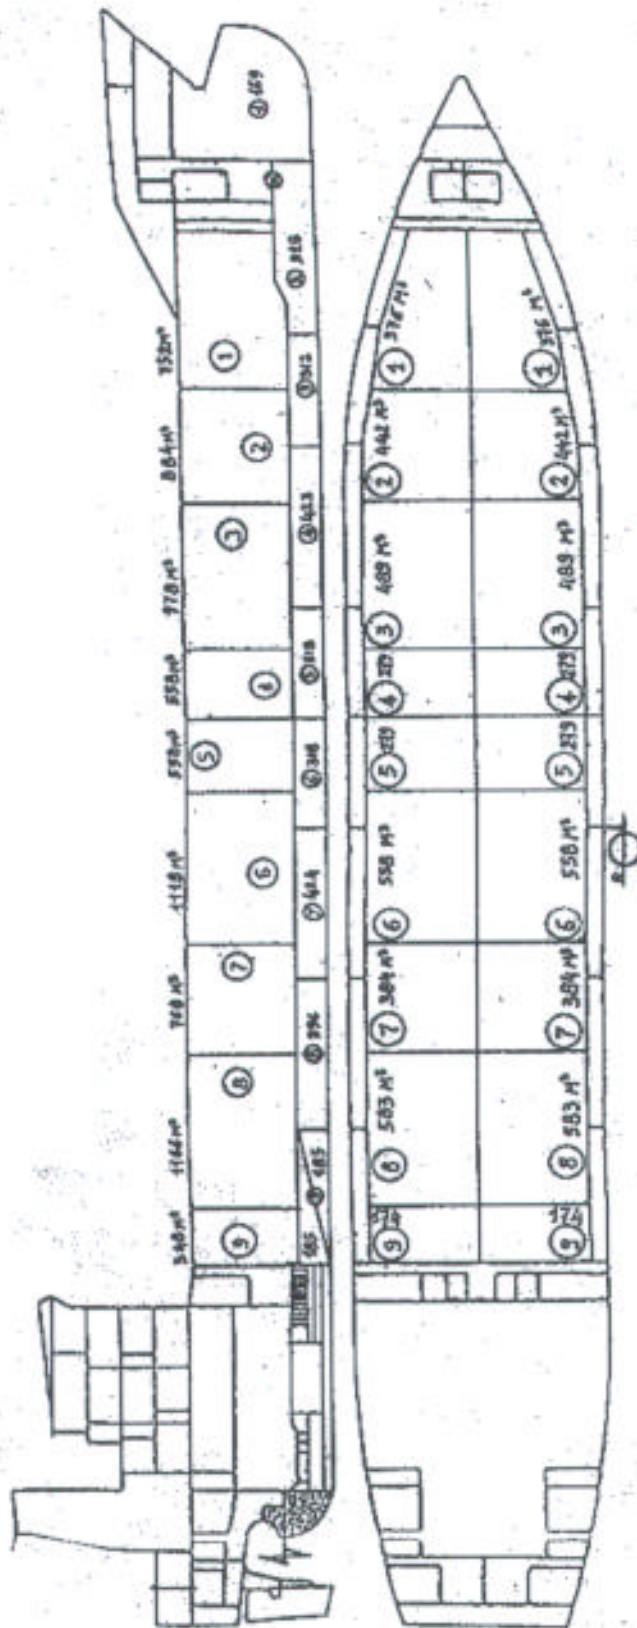
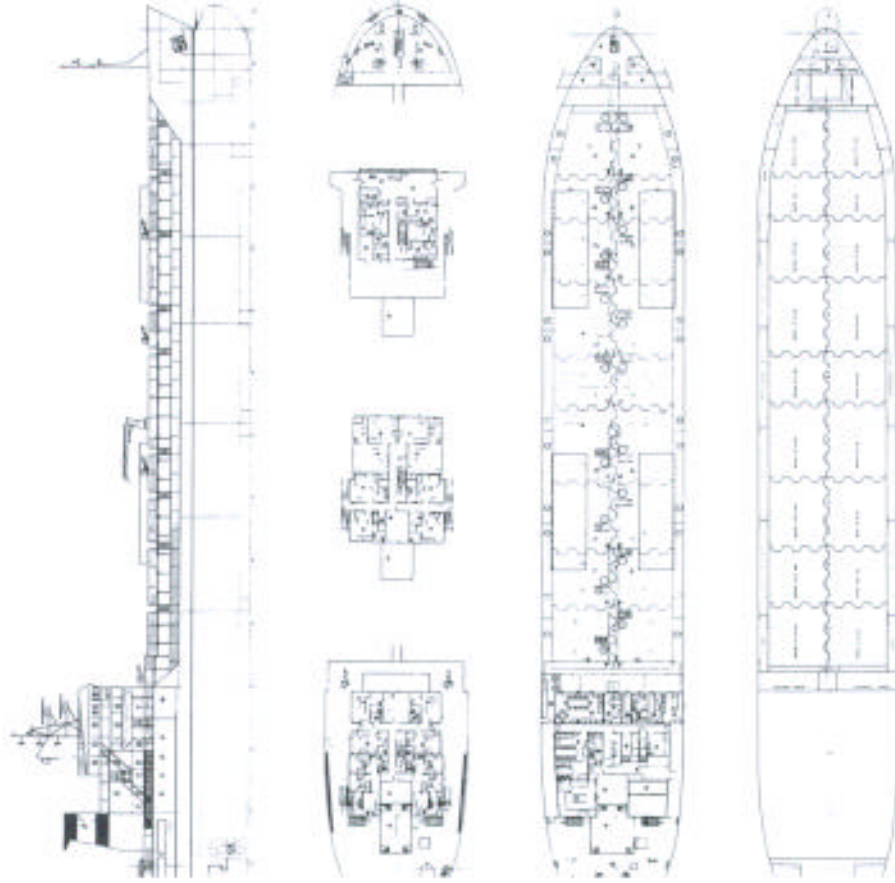
7300 DWT CHEMICAL CARRIER

MAIN CHARACTERISTICS

LENGTH O.A.	115.65 m	Nr OF DEEPMWELL CARGO AND SLOP PUMPS	18
LENGTH B.P.	108.50 m	CAPACITY OF CARGO AND SLOP PUMPS	150 cu.m/ht
BREADTH	17.50 m	CARGO TANKS MATERIAL	2205
DEPTH	8.00 m	STAINLESS STEEL AVESTA	
DRAUGHT (FULLY LOADED)	6.30 m	Nr OF CARGO COMPLETE SEGREGATIONS	18
DEAD WEIGHT	7283 Tons	M.E. POWER	4080 HP
CARGO TANKS CAPACITY	7277 cu.m	FULL LOAD SPEED	14 Knots
CARGO PUMPS MAKER	FRAMO		
Nr OF CARGO TANKS	16		
Nr OF SLOP TANKS	2
