INSTITUT
DE RADIOPROTECTION
ET DE SÛRETÉ NUCLÉAIRE

La sûreté et la radioprotection du parc électronucléaire français en 2016

LE POINT DE VUE DE L'IRSN

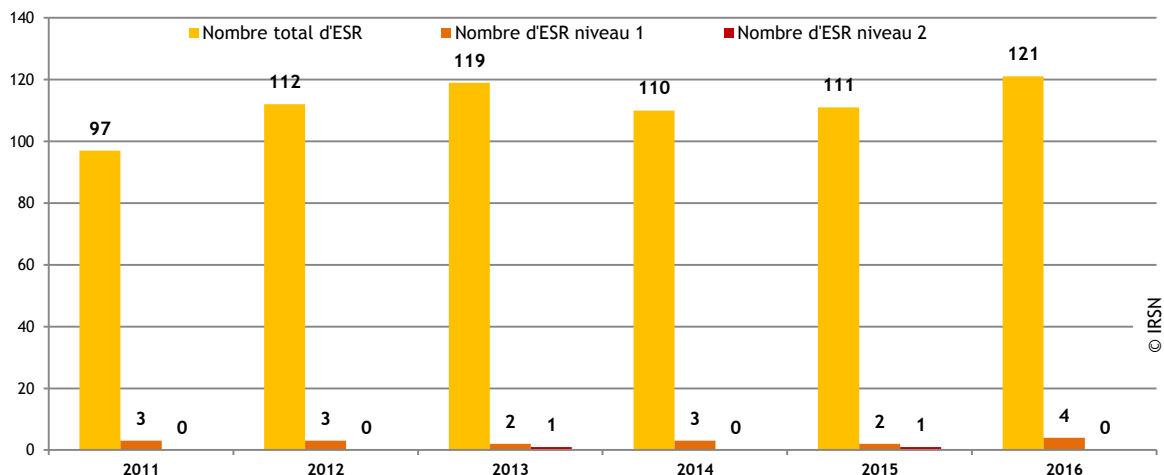
Figure B : Nombre d'ESR total par an et nombre d'ESR classés aux niveaux 1 et 2 sur l'échelle INES

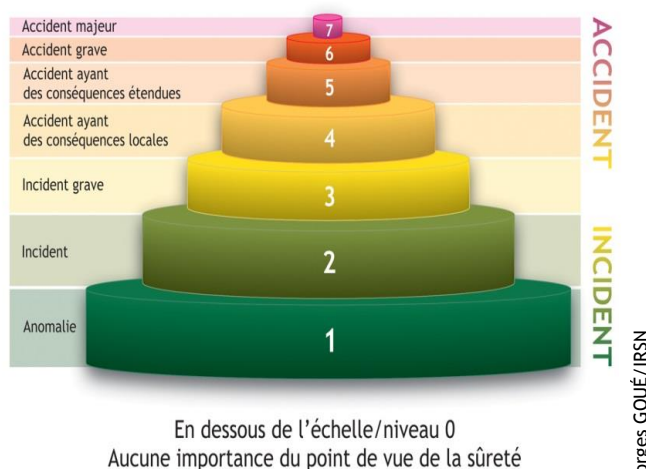
Cette échelle, adoptée par plus de soixante-dix pays, est destinée à faciliter la perception par les médias et le public de l'importance, en matière de sûreté, des incidents et des accidents nucléaires. Elle comporte 7 niveaux (Figure 2-2).

Les événements classés en dessous de l'échelle/niveau 0 concernent des écarts par rapport au fonctionnement normal des installations ; ils n'ont aucune importance du point de vue de la sûreté.

Figure 2.2 les niveaux de gravité de l'échelle INES

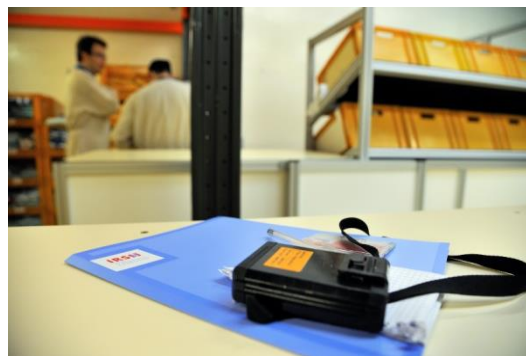
Figure 2.19 : Dosimètre opérationnel

La réglementation impose le port de dosimètres passifs et opérationnels (Figure 2.19) lors de l'accès des travailleurs en zone contrôlée : le nombre d'événements relatifs à une absence de port de dosimètre se stabilise à 22 en 2016. Ces événements font apparaître des manquements dans l'application des règles de base de la radioprotection (oubli du port de dosimètres, non-application de la conduite à tenir lors de l'atteinte de seuil d'alarme de dosimètre...).

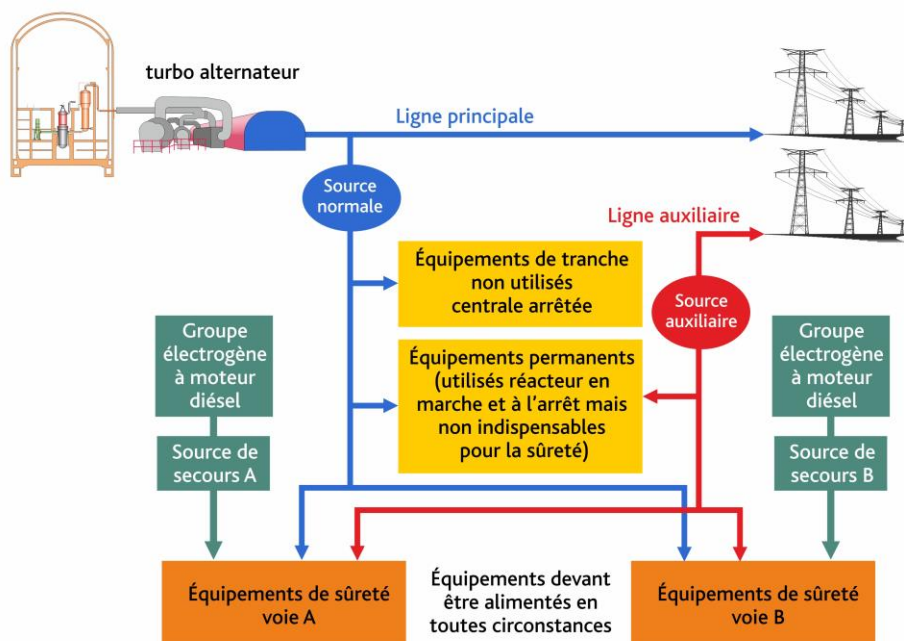
échoue, l'arrêt automatique du réacteur est déclenché et son alimentation électrique est assurée par une seconde ligne du réseau national, dite « auxiliaire ». Ces deux lignes d'alimentations électriques sont appelées « sources externes » (Figure 3.6).

Si ces deux alimentations externes sont indisponibles simultanément, deux groupes électrogènes de secours à moteur diesel (GE), appelés « sources internes », permettent de réalimenter en quelques secondes les équipements de sûreté respectivement des voies A et B. Chaque groupe électrogène est capable de fournir l'énergie électrique nécessaire à l'atteinte et au maintien du réacteur dans un état sûr.

Figure 3.6 : Les sources électriques externes et internes

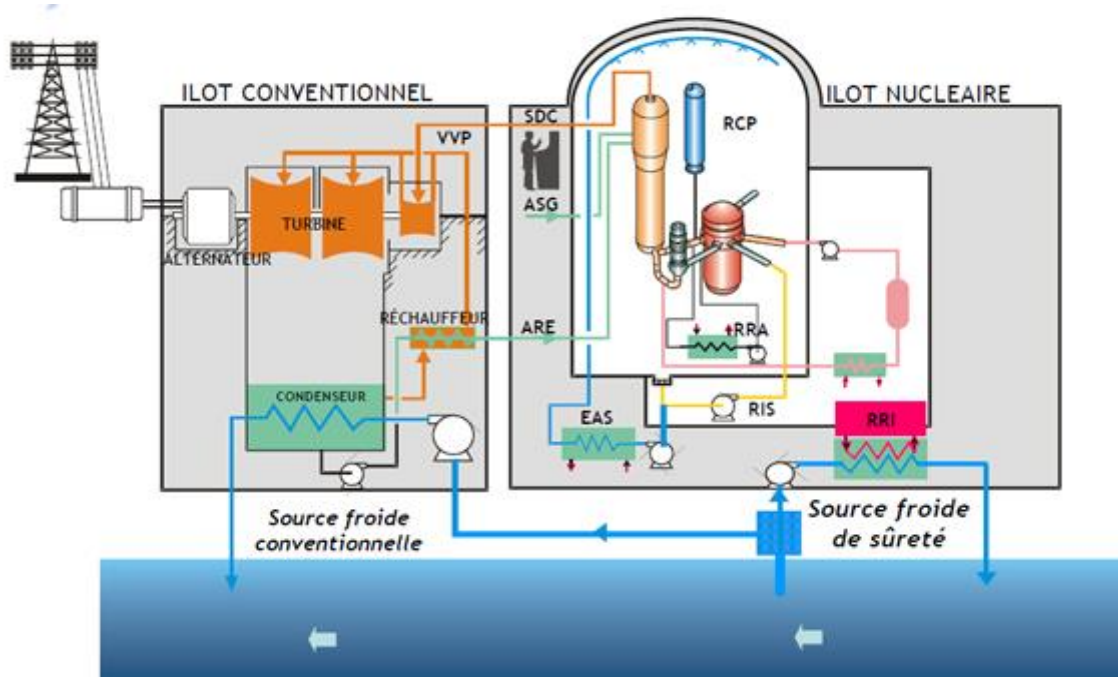
- d'autre part le refroidissement de la partie conventionnelle de la centrale où se trouvent la turbine et l'alternateur de production d'électricité. Il peut être en circuit ouvert (l'eau est directement prélevée dans la rivière ou la mer, traverse le condenseur pour ensuite retourner dans la rivière ou la mer) ou fermé (l'eau s'échauffe dans le condenseur, puis est refroidie par courant d'air dans une tour de refroidissement, appelée aéroréfrigérant).

Figure 4.3 : La source froide

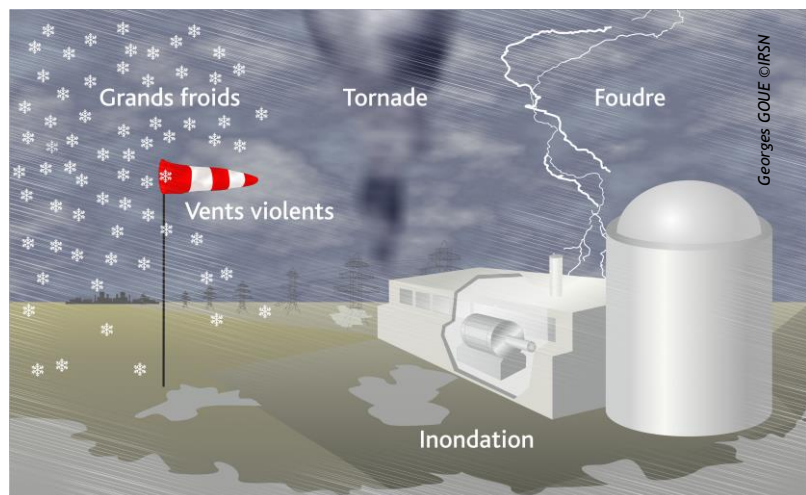
En 2016, dans le cadre de l'examen des principes de conception du DUS, l'IRSN a noté les efforts d'EDF pour assurer la protection de ce groupe électrogène contre les agressions. En particulier, le bâtiment (HDU) construit pour abriter le DUS est dimensionné aux séismes, aux phénomènes naturels exceptionnels de type vent, foudre, grêle, tornade et aux inondations externes ayant des intensités supérieures à celles retenues lors de la conception des installations (Figure 4.6).

Figure 4.6 : Exemples d'agressions sur le HDU abritant le DUS

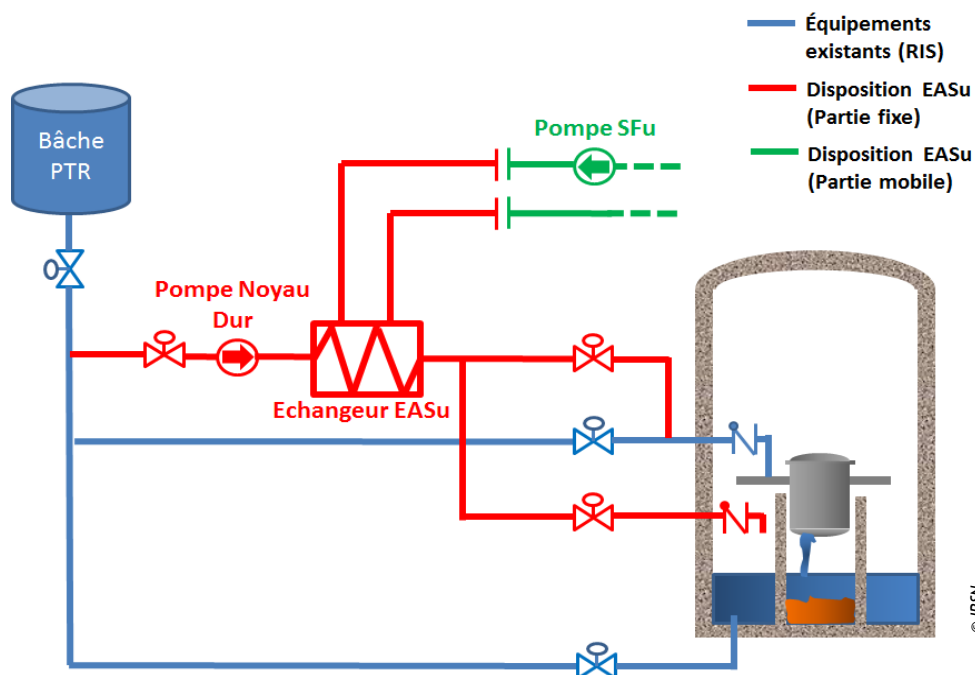
locaux existants de l'îlot nucléaire et de moyens mobiles acheminés par la Force d'action rapide nucléaire (FARN). Les éléments fixes envisagés consistent principalement en une pompe de circulation (pompe noyau dur) et un échangeur de chaleur ultime (EASu), ainsi que la tuyauterie permettant le raccordement par la FARN de cet échangeur à une source froide ultime (SFu) située hors de l'îlot nucléaire (Figure 4.11).

Figure 4.11 : Le schéma de principe de l'EASu

Pour prévenir la dégradation de l'enceinte de confinement suite à une pressurisation lente, il est également nécessaire d'évacuer la puissance dégagée par le cœur hors de l'enceinte afin de limiter la montée en pression et en température. EDF prévoit l'installation, en phase 3 de déploiement du noyau dur, d'un nouveau système qualifié aux conditions d'un accident grave. Ce système est constitué de moyens fixes installés dans les
