RAPPORT

Objet : *Investigation sur les conséquences de l'interruption des enregistrements des communications vocales au CROSS Gris Nez le 15 janvier 2004 sur la recherche d'un navire suspecté d'avoir abordé le chalutier BUGALED BREIZH.*

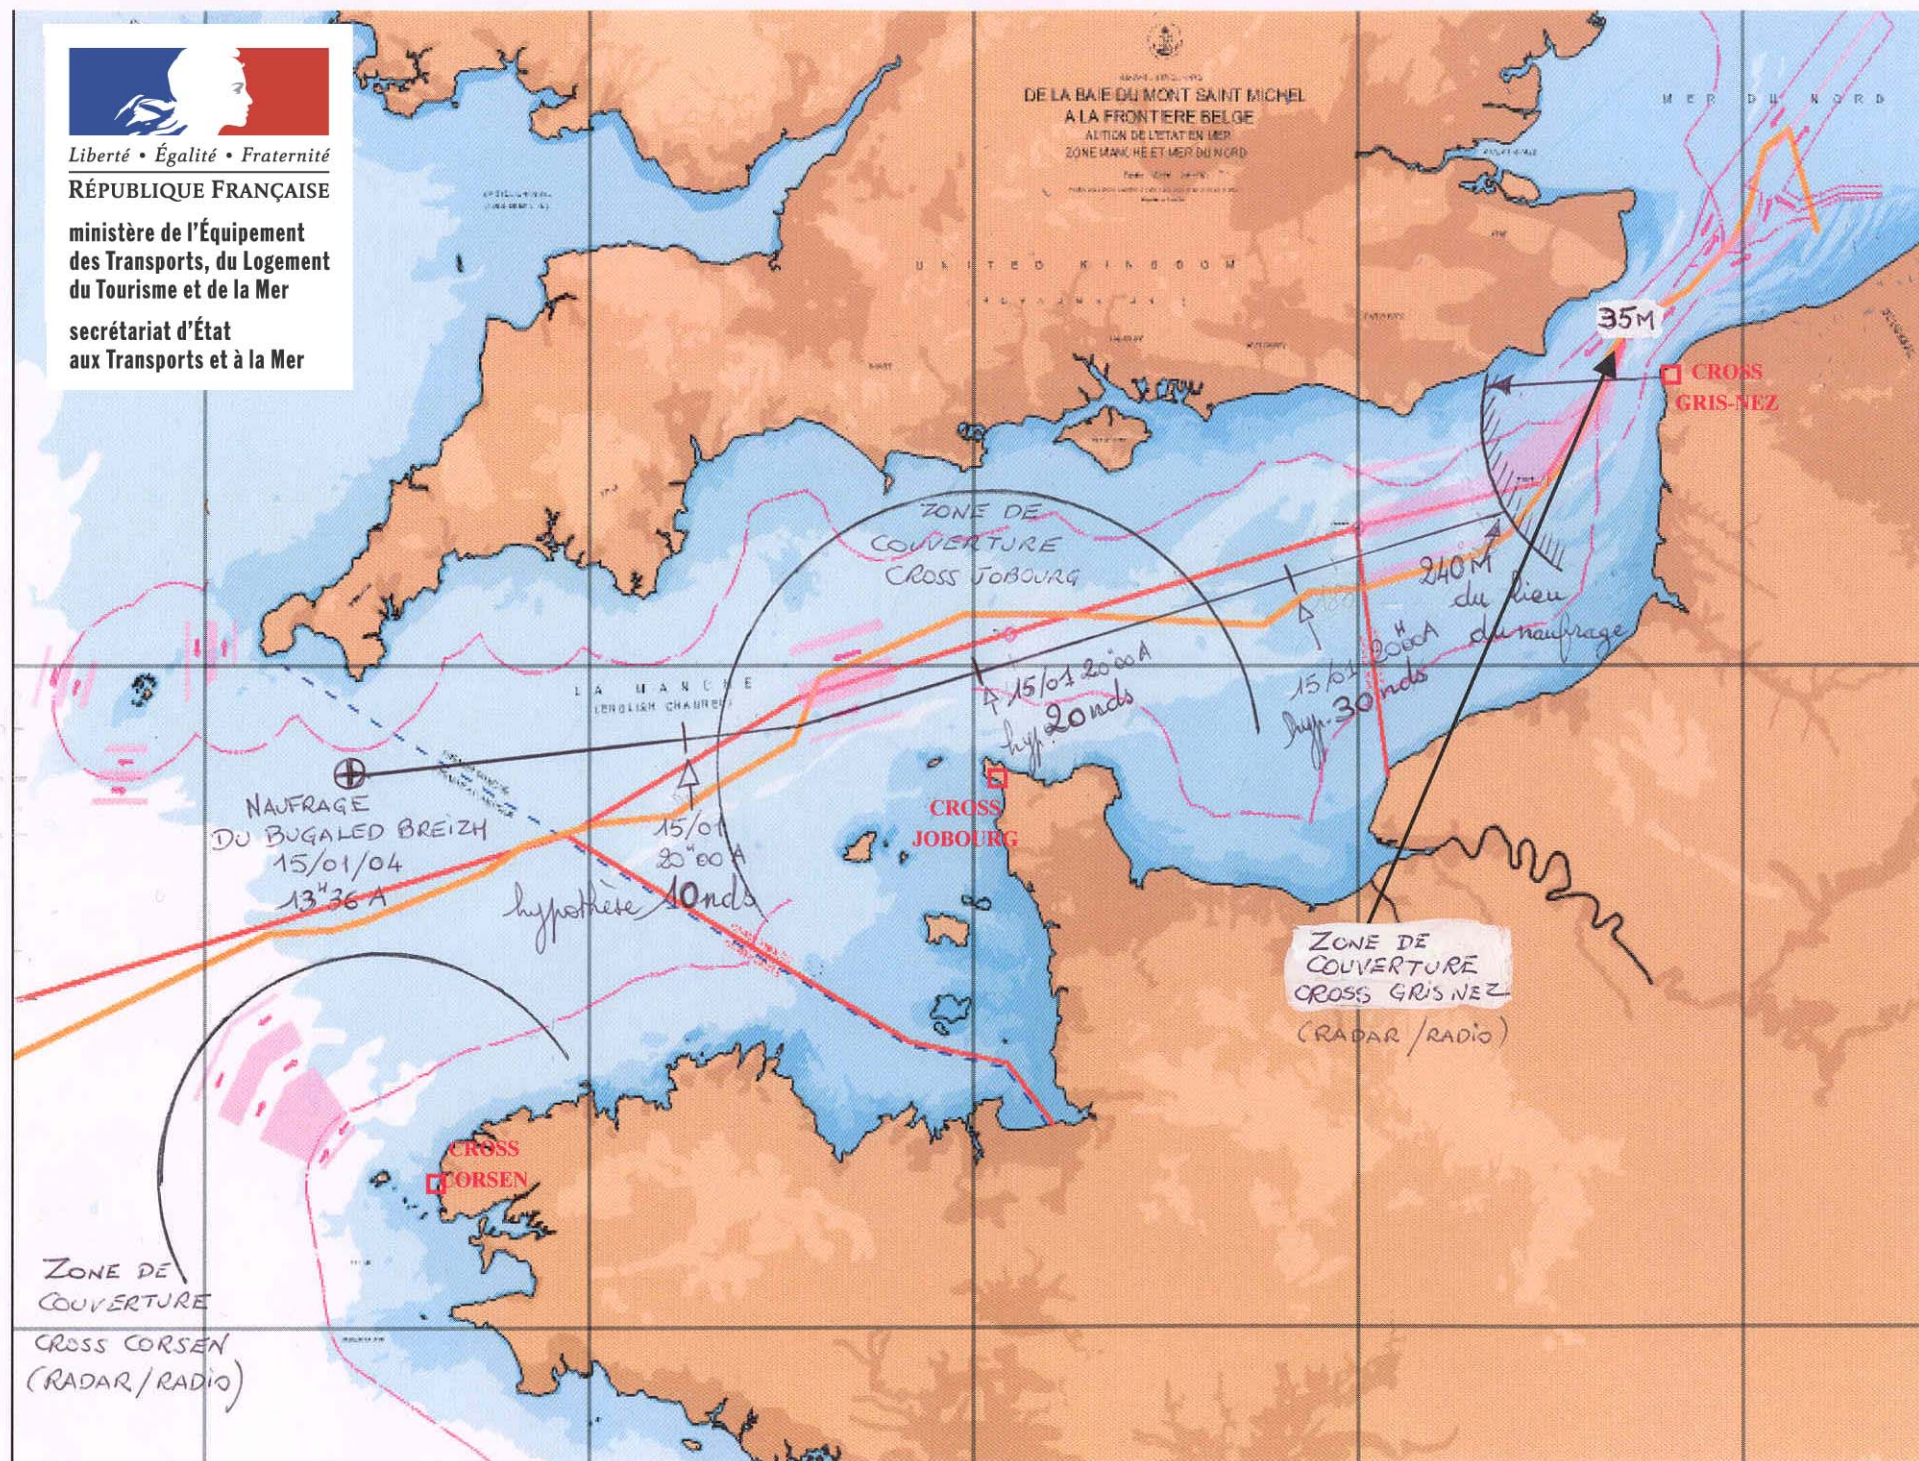
Un extrait de carte illustre plusieurs hypothèses de vitesse plus plausibles et confirme que pendant toute la durée de l'interruption des enregistrements, le navire suspect était bien au-delà de la zone couverte par les stations radio du CROSS Gris Nez.

b) Le CROSS Jobourg, particulièrement concerné (voir l'extrait de carte), a disposé de toutes ses capacités pendant toute la période où un navire suspect était susceptible de transiter dans ses zones de couverture.
