# Rapport d'enquête sur le naufrage de l'*ERIKA* survenu au large de la Bretagne le 12 décembre 1999

*Le présent document fait état, à la date de sa publication, des analyses de la CPEM sur les circonstances et les causes du naufrage de l'ERIKA\*.*

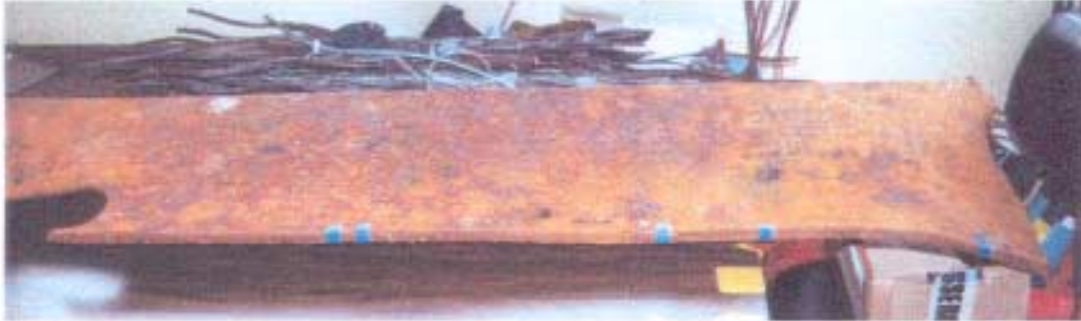
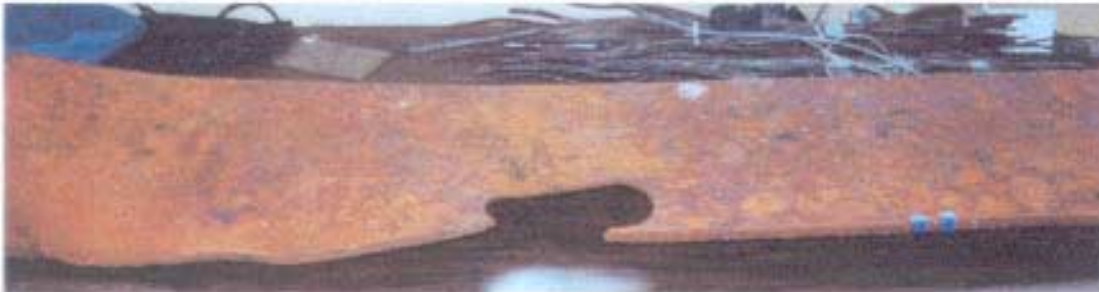
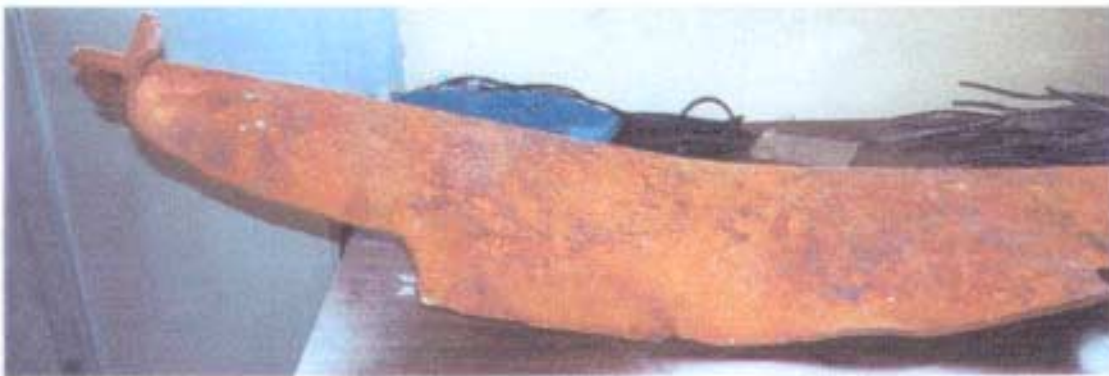
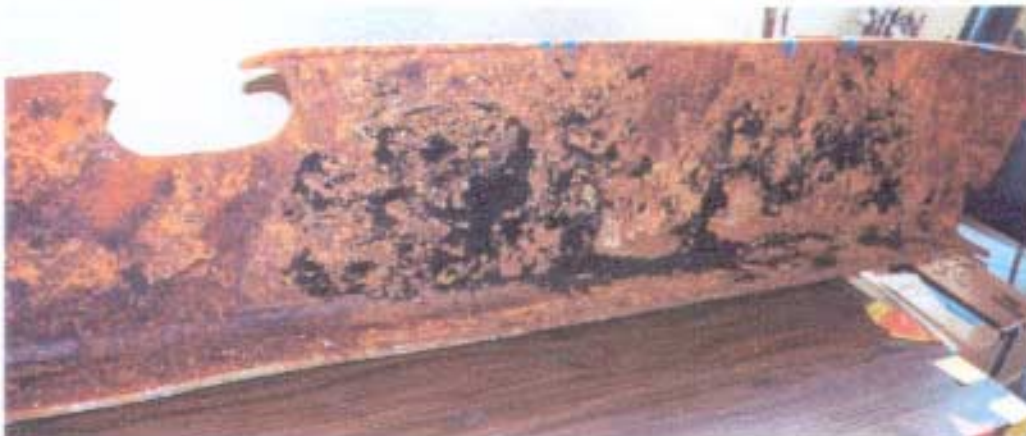
Un élément de cornière métallique à ailes inégales (300 x 85) identifié comme appartenant à l'un des raidisseurs longitudinaux (soit de cloison longitudinale, soit de bordé extérieur) a été remis au Laboratoire des Ponts et Chaussées (Nantes) fin mars 2000. Les figures 1 à 13 montrent l'élément, long de 2,50 mètres, dans l'état d'arrivée au laboratoire.

*Figures 1 – 2 – 3 – 4 – 5 : Vues générales du prélèvement – opercule ouvert – déformation permanente importante – présence d'hydrocarbures noirs adhérents – marques bleues au droit des cordons de soudure discontinus (« réparations »).*

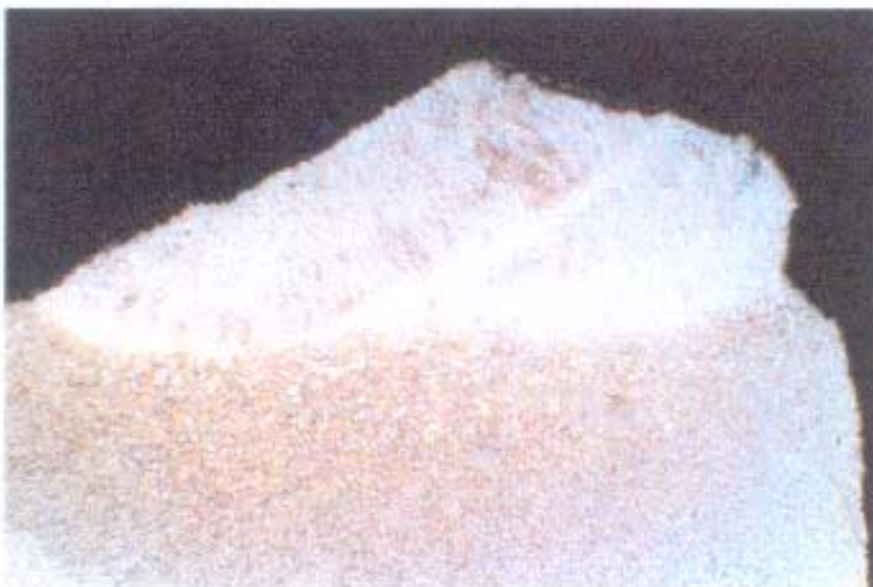
Figure 24 :

Coupe 1 – G x 20  
Cordon d'origine bipasse rompu.

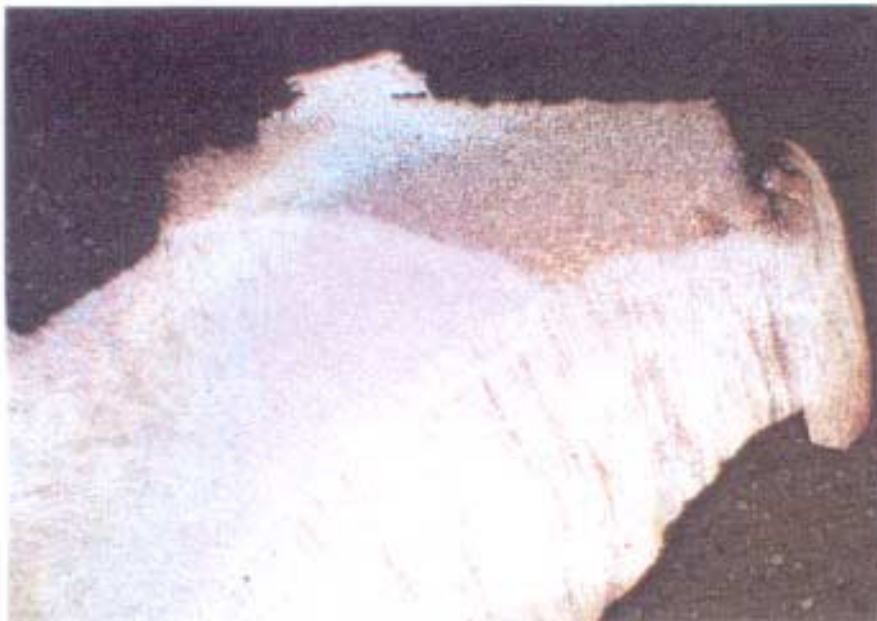
Figure 25 :

Coupe 1 – G x 15  
Cordon de réparation avec un  
fragment de tôle  
Support arraché.

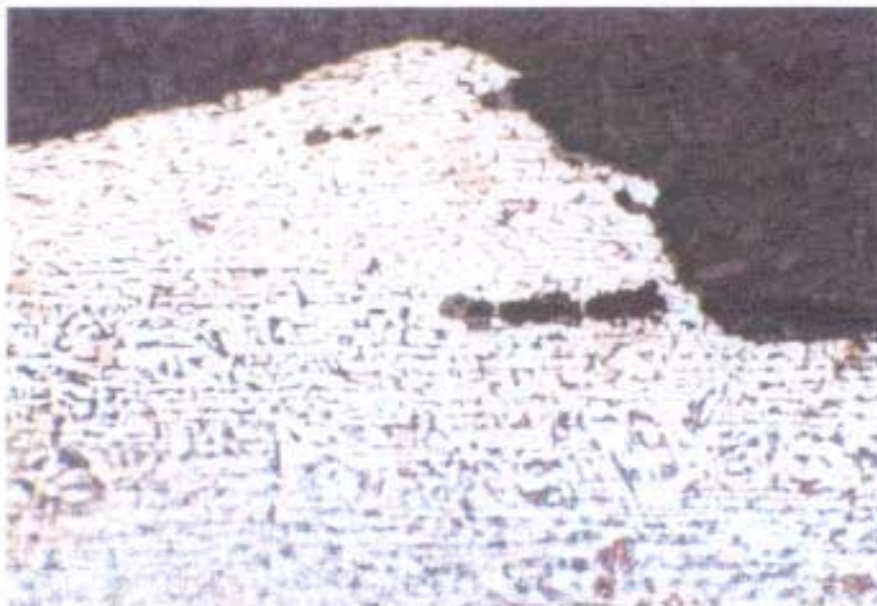
Figure 26 :

Coupe 1 – G x 100  
Structure de la tôle support  
(détail de la figure 25)

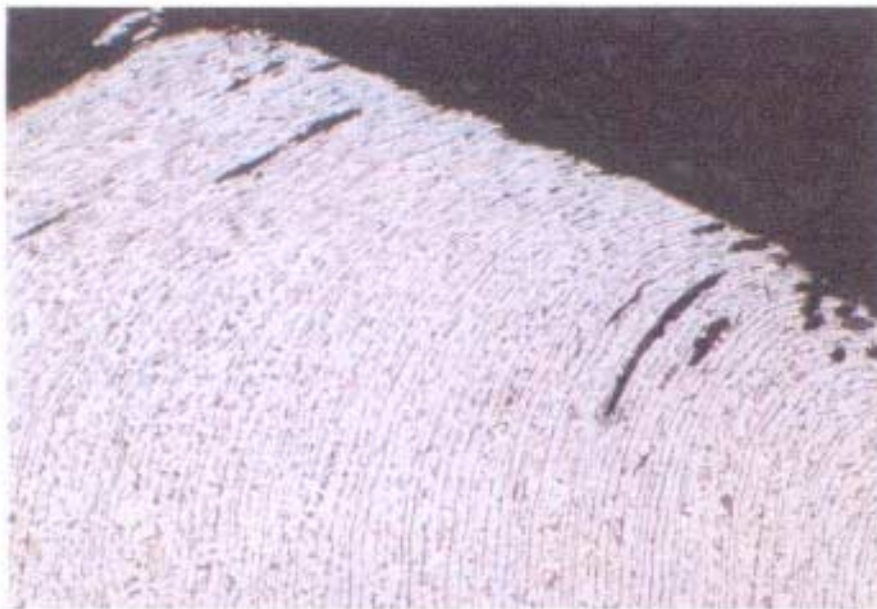
*Figure 31 :*

Les ruptures ont été précédées d'une forte déformation plastique (figures 31 et 32).

*Coupe 4 – G x 100  
Déchirure du profilé après  
déformation plastique.*

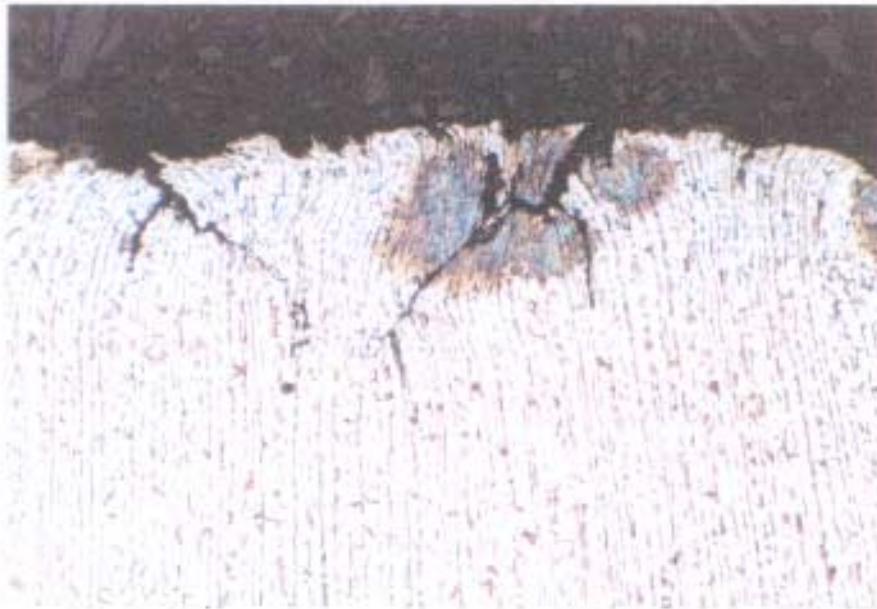
*Figure 32 :*

*Coupe 5 – G x 100  
Arrachement du métal après  
déformation plastique.*

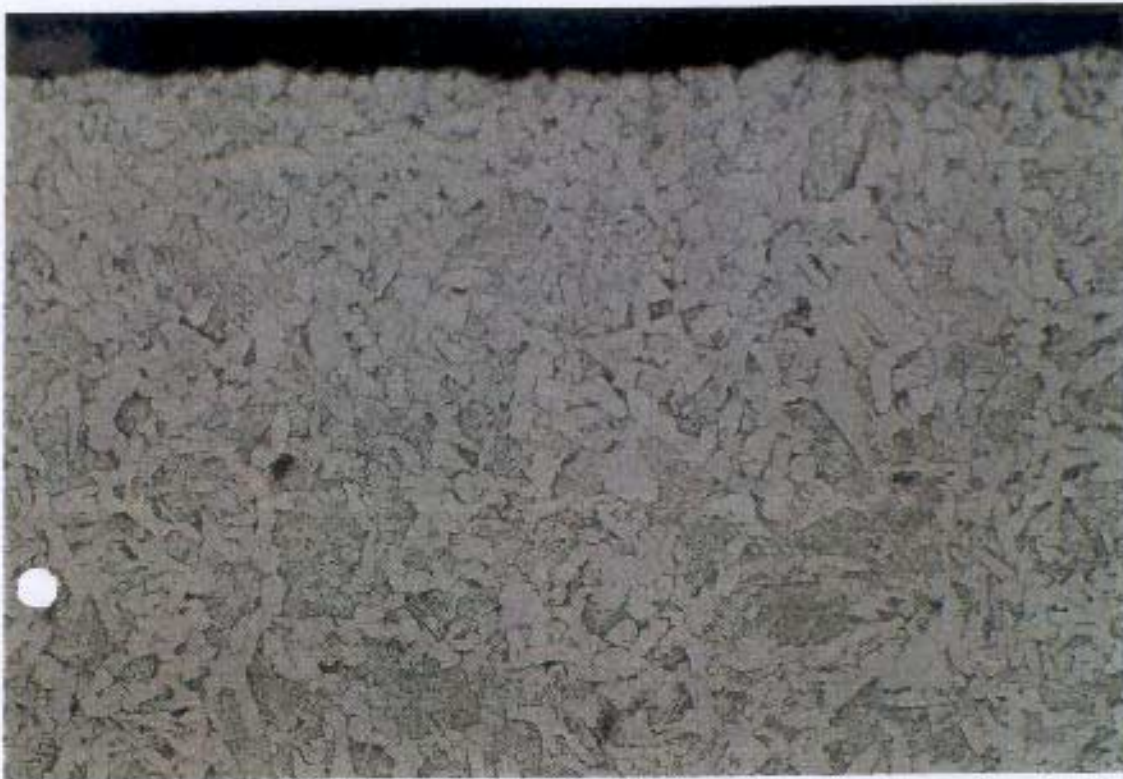
Figure 2 :

Les aciers de base ont une structure composée de grains de ferrite et de perlite avec, pour le coupon 9, présence de bainite en surface (face peu corrodée) liée à un refroidissement rapide sans doute après laminage (figures 1, 2, 3 et 4). Le coupon 9 contient des impuretés type sulfures (A 3) et type oxydes globulaires D 3 (selon NF 04 106). Le coupon 10 contient des impuretés de type sulfure (A 2).

Coupon 9 – GX 500  
Attaque Nital  
Surface interne  
Ferrite (claire)  
Bainite (grise).

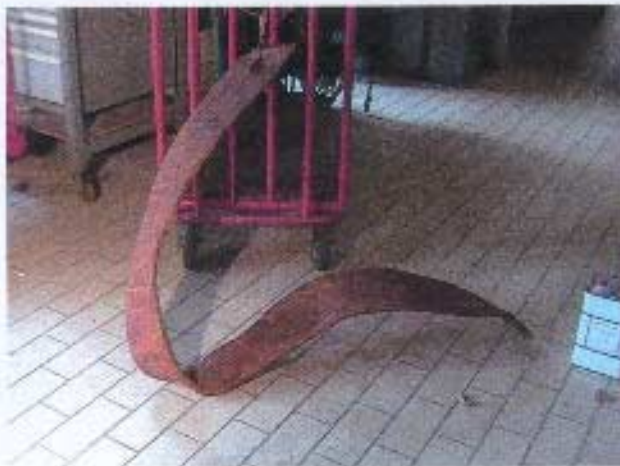
La tôle a été déformée après s'être rompue au niveau des cordons de soudure qui la reliait à l'autre plat de la pièce en L (voir photos). Il reste un petit morceau du deuxième plat (10 cm) au niveau d'une soudure de continuité. Les cordons sont parfois complètement écrasés.

*Vue Générale.*

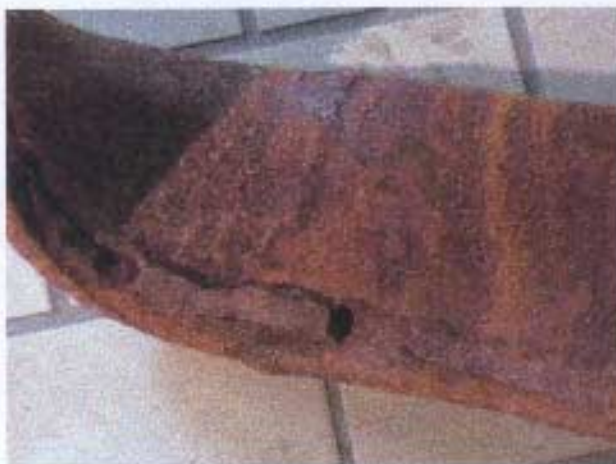
*Elément de la grande aile soudée à la petite aile.*

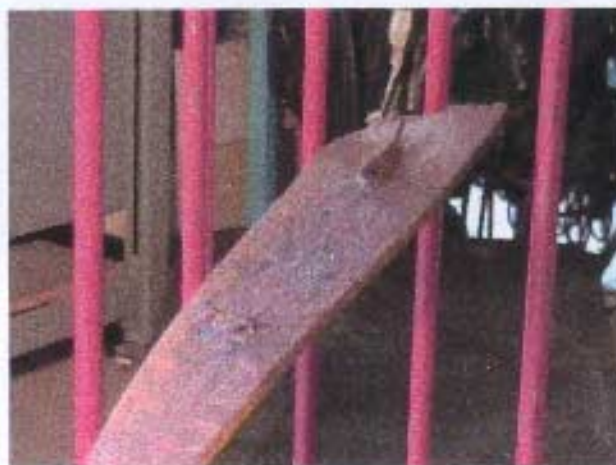
*Pièces soudées en extrémité non identifiées.*

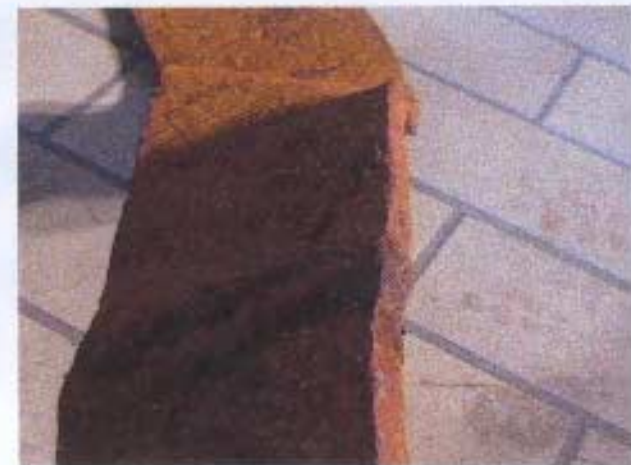
*Cordon desoudure de continuité  
(cordons interpénétrés).*
